SITUACIÓN DEFICIENCIAS DETERMINADAS PREVIO ☐ DURANTE ☒ POSTERIOR ☐

| DEPARTAMENTO: | Huehuetenango | MUNICIPIO: | Malacatancito |
| NOMBRE DEL ESTABLECIMIENTO: | Escuela Oficial Rural Mixta | DIRECCIÓN DEL ESTABLECIMIENTO: | Caserío El Pacate, Aldea La Cal |
| CÓDIGO DEL ESTABLECIMIENTO: | 13-03-0025-43 | FECHA: | 19/06/2024 |

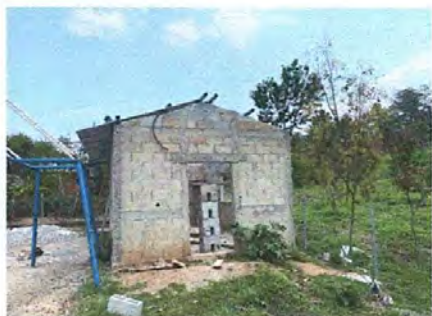
Foto 1: Cubierta de lámina y estructura de soporte en proceso de instalación

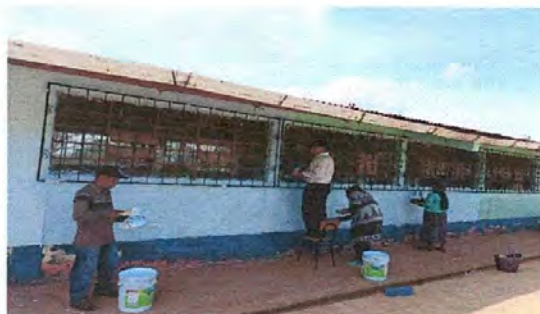
Foto 3: Proceso de aplicación de pintura

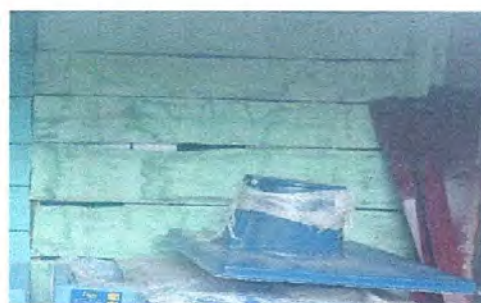
Foto 4: Sanitarios nuevos para instalar

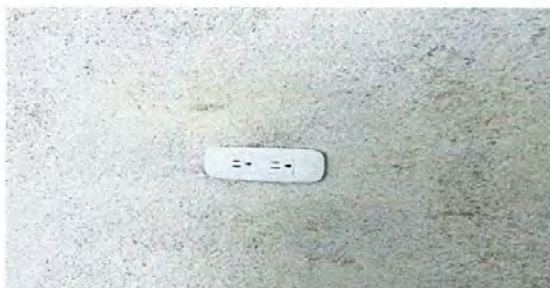
Foto 5: Sistema eléctrico en proceso de instalación

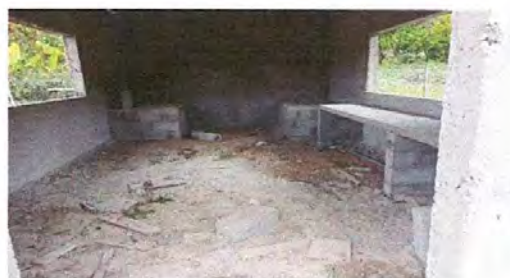
Foto 6: Estufas rurales en proceso de instalación

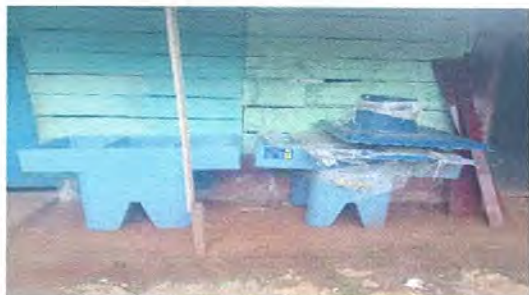
Foto 7: Pilas nuevas para instalar
