SITUACIÓN DEFICIENCIAS DETERMINADAS PREVIO ☐ DURANTE ☐ POSTERIOR ☒

| DEPARTAMENTO: | Huehuetenango | MUNICIPIO: | Malacatancito |
| NOMBRE DEL ESTABLECIMIENTO: | Escuela Oficial Rural Mixta | DIRECCIÓN DEL ESTABLECIMIENTO: | Caserío El Pacate, Aldea La Cal |
| CÓDIGO DEL ESTABLECIMIENTO: | 13-03-0025-43 | FECHA: | 8/08/2024 |

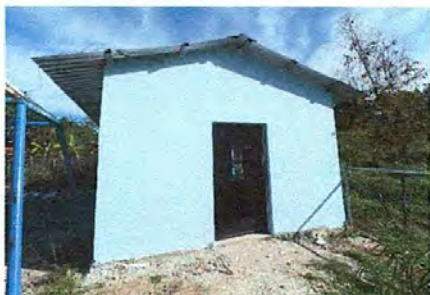
Foto1 1: Cubierta y estructura de soporte instalada y terminada

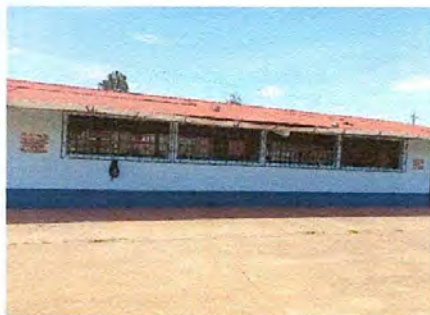
Foto 3: Aplicación de pintura terminada

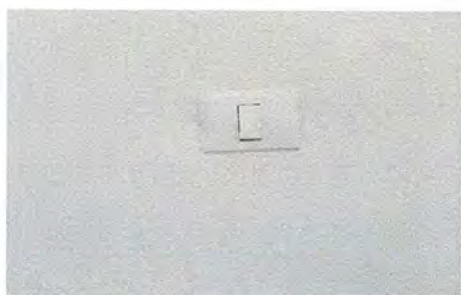
Foto 5: Sistema eléctrico instalado y terminado

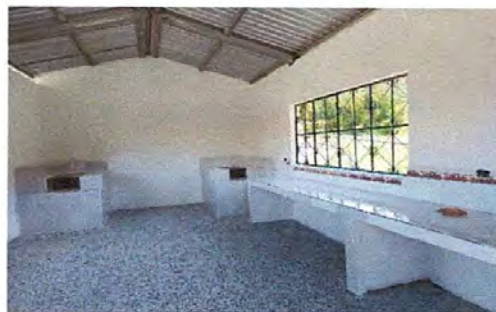
Foto 6: Estufas rurales instaladas y terminadas

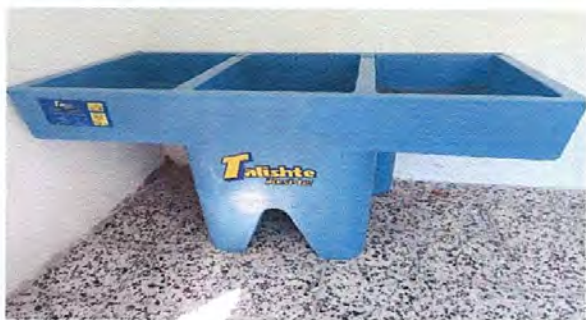
Foto 7: Pilas instaladas

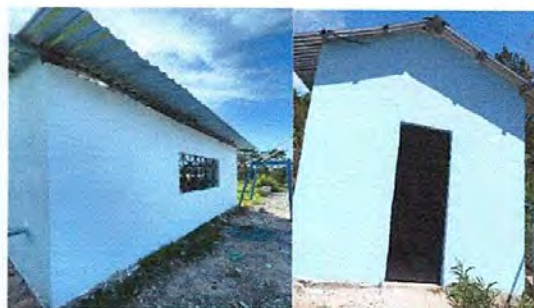
Foto 8: Mejoramiento pared cocina terminado
