SITUACIÓN DEFICIENCIAS DETERMINADAS PREVIO ☒ DURANTE ☐ POSTERIOR ☐

| NOMBRE DEL ESTABLECIMIENTO: | ESCUELA OFICIAL RURAL MIXTA | DIRECCIÓN DEL ESTABLECIMIENTO: | CASERÍO NUEVO BELÉN, ALDEA CÁCUM |
| CÓDIGO DEL ESTABLECIMIENTO: | 13-03-0027-43 | FECHA: | 17/09/2024 |

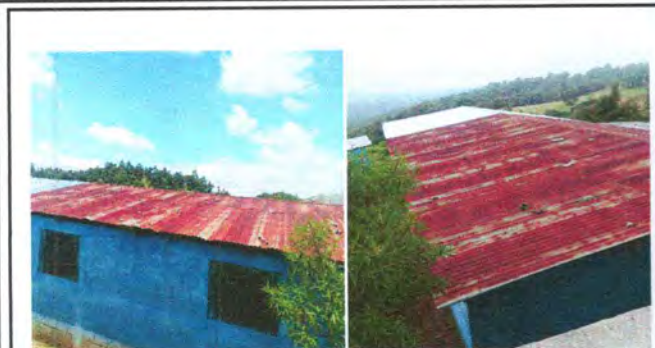
Foto1: Cubierta de lámina detereorada

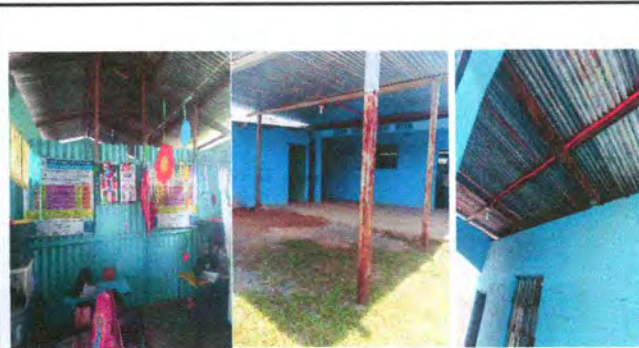
Foto 2: Estructura de techo en mal estado

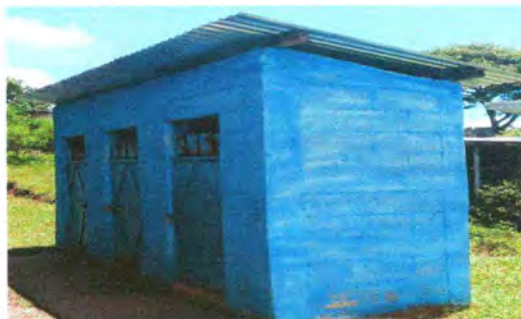
Foto 4: Puetas de servicios sanitarios detereoradas

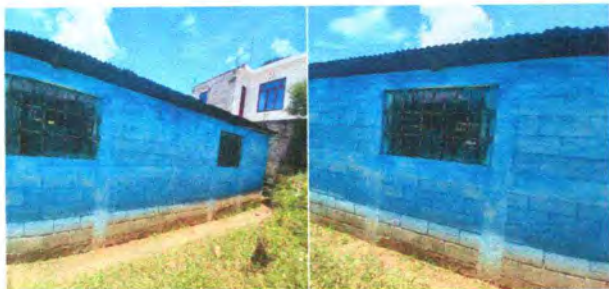
Foto 5: Ventanas detereoradas y vidrios quebrados

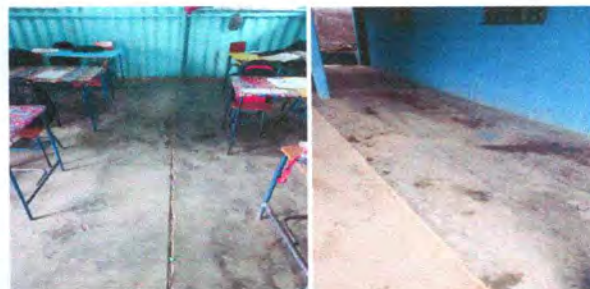
Foto 6: Piso detereorado

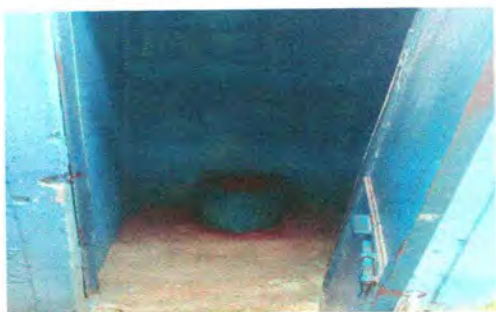
Foto1: Inodoros deteiorados

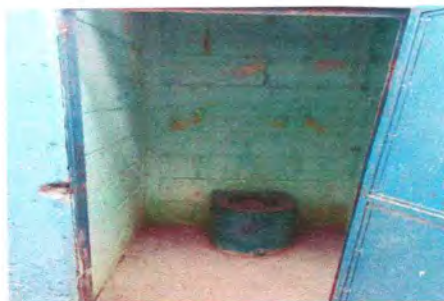
Foto 2: Paredes de sanitarios en mal estado y rústicas

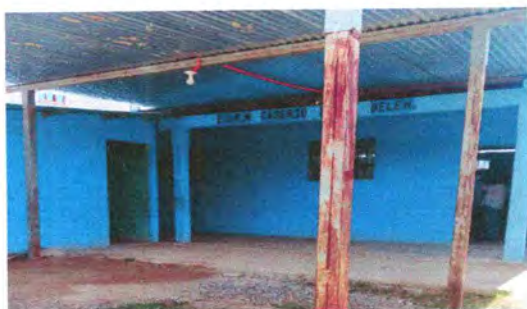
Foto 3: Losa de patio deteiorada

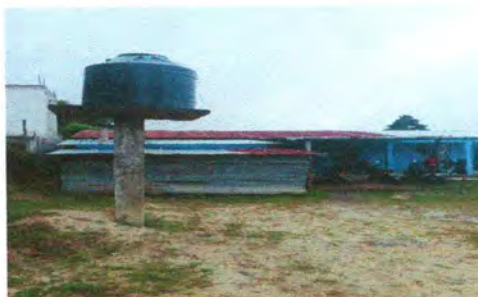
Foto 4: Depósito de agua sin tapadera y base de concreto en mal estado

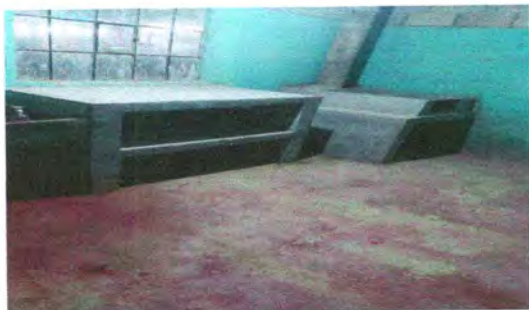
Foto 5: Estufa rural y muebles de concreto rústicos

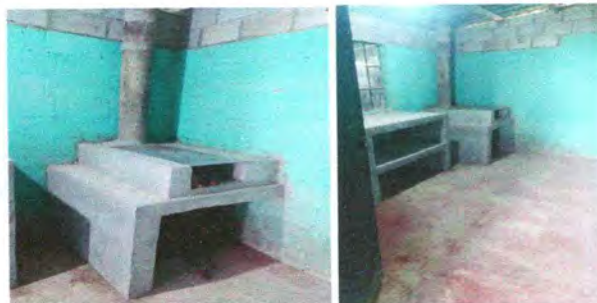
Foto 6: Paredes de cocicna rústicas
