SITUACIÓN DEFICIENCIAS DETERMINADAS

| NOMBRE DEL ESTABLECIMIENTO: | ESCUELA OFICIAL RURAL MIXTA | DIRECCIÓN DEL ESTABLECIMIENTO: | CASERÍO NUEVO BELÉN, ALDEA CÁCUM |
| CÓDIGO DEL ESTABLECIMIENTO: | 13-03-0027-43 | FECHA: | 27/11/2024 |

REGISTRO FOTOGRÁFICO  
PROGRAMA DE MANTENIMIENTO DE EDIFICIOS ESCOLARES PÚBLICOS

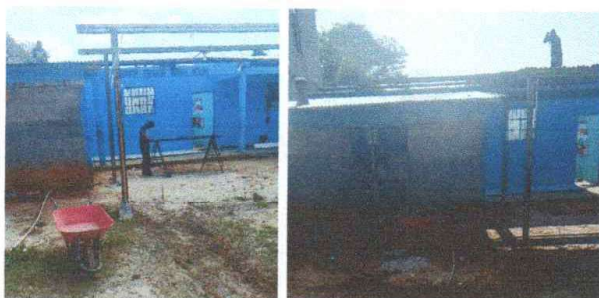
Foto1: Realizando cambio de cubierta de lámina

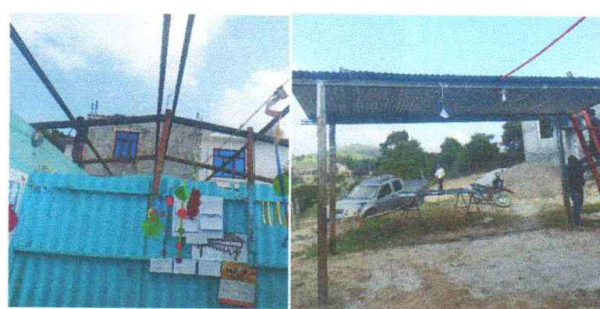
Foto 2: Realizando mantenimiento a estructura de techo

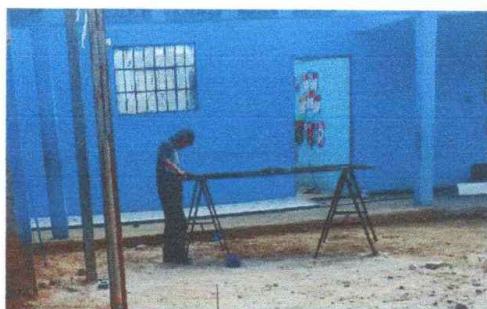
Foto 3: Realizando mantenimiento a puertas de aulas y cocina

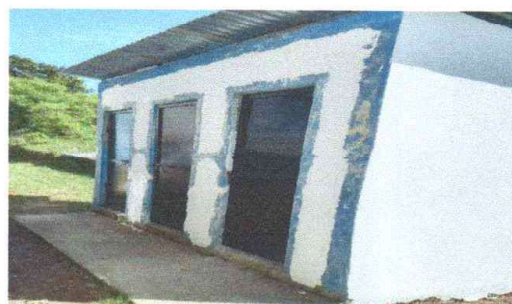
Foto 4: Realizando cambio de puertas de servicios sanitarios

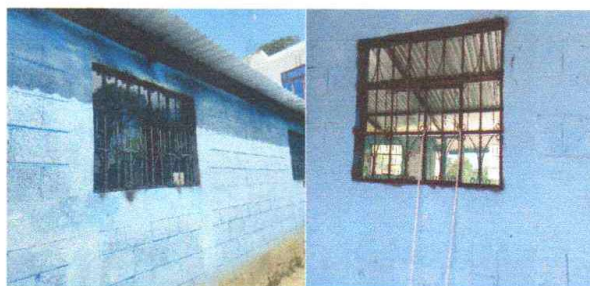
Foto 5: Realizando mantenimiento a ventanas y cambio de vidrios

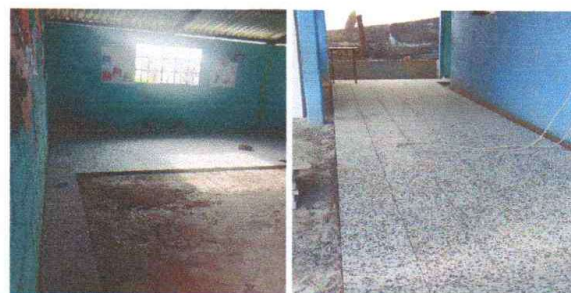
Foto 6: Realizando cambio de piso

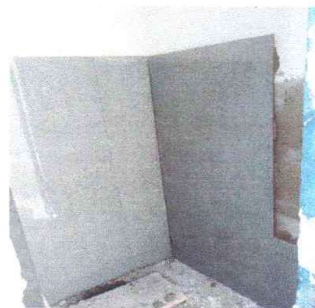
Foto 2: Colocando azulejo a paredes de sanitarios

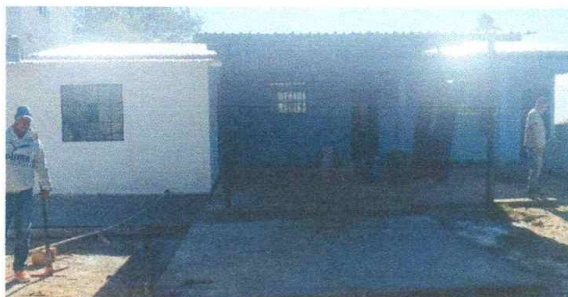
Foto 3: Realizando Losa de patio

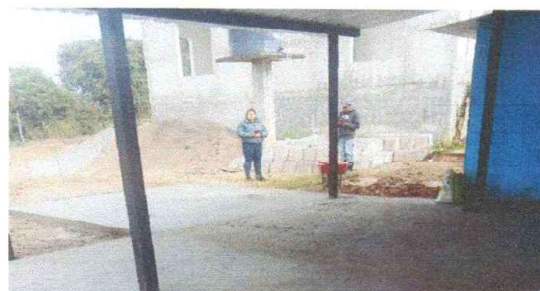
Foto 4: Instalando tapadera de depósito y trabajando base de concreto en mal estado

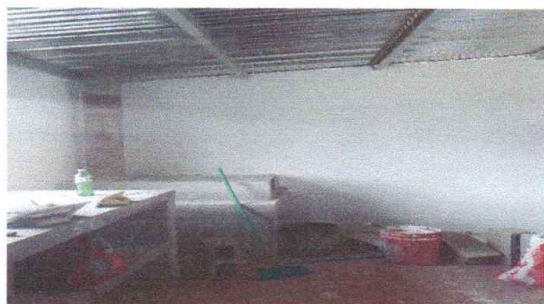
Foto 5: Instalación de azulejo en estufa rural y muebles de concreto rústicos

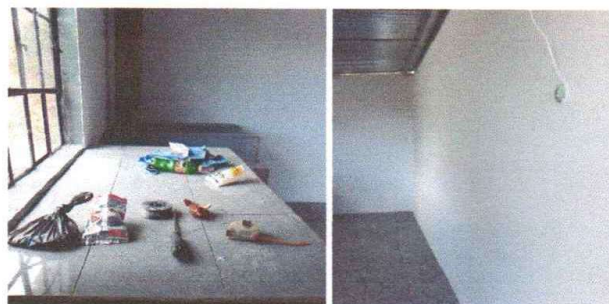
Foto 6: Aplicando repello a paredes de cocina rústicas
