SITUACIÓN DEFICIENCIAS DETERMINADAS

| NOMBRE DEL ESTABLECIMIENTO: | ESCUELA OFICIAL RURAL MIXTA | DIRECCIÓN DEL ESTABLECIMIENTO: | CASERÍO NUEVO BELÉN, ALDEA CÁCUM |
| CÓDIGO DEL ESTABLECIMIENTO: | 13-03-0027-43 | FECHA: | 18/12/2024 |

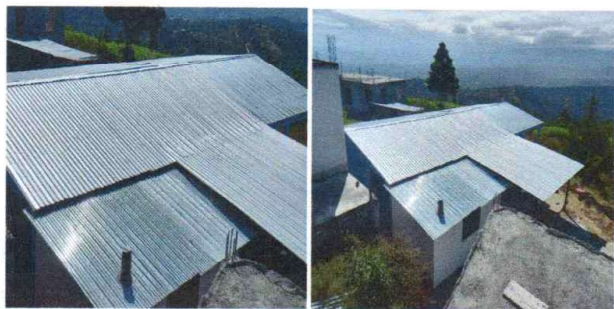
Foto1: Cubierta de lámina instalada

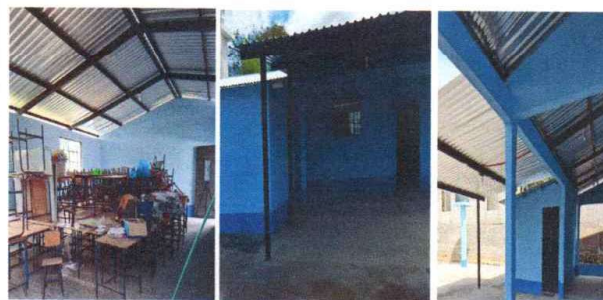
Foto 2: Estructura de techo con aplicación de mantenimiento

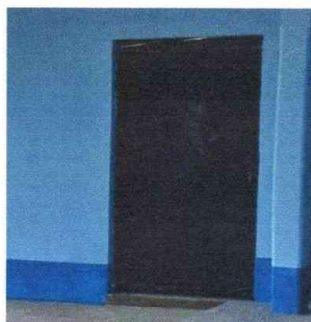
Foto 3: Puerta de aulas y cocina con mantenimiento aplicado

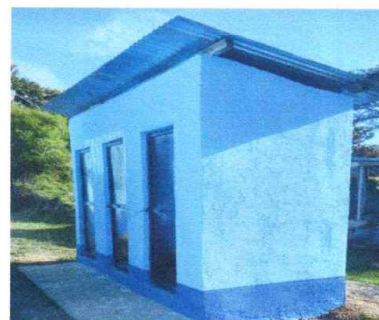
Foto 4: Puertas de servicios sanitarios instaladas

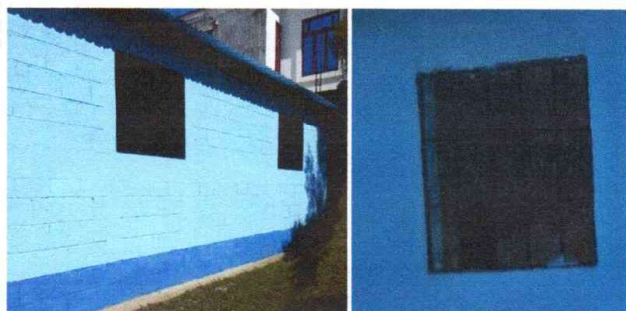
Foto 5: Ventanas con aplicación de mantenimiento y vidrios instalados

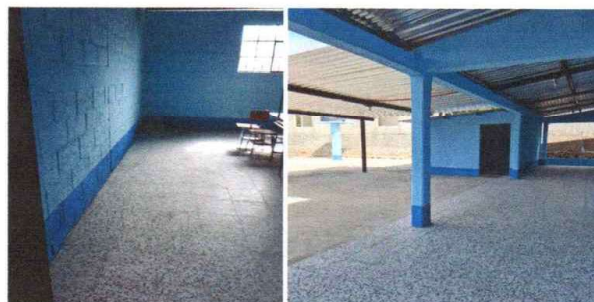
Foto 6: Piso granito instalado

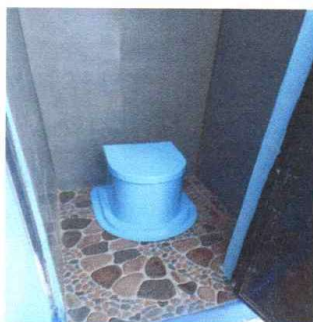
Foto 1: Inodoros instalados

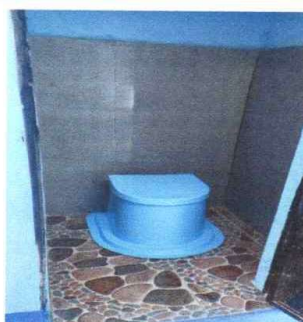
Foto 2: Paredes de sanitarios con protección de azulejo instalado

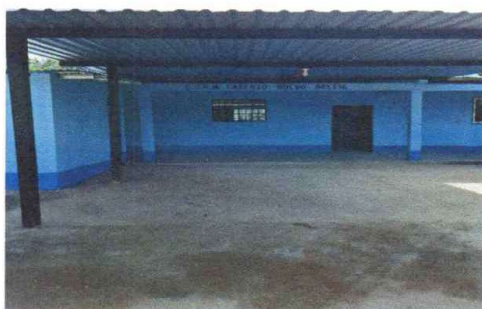
Foto 3: Losa de patio deteriorada

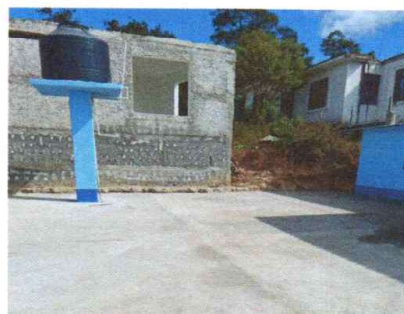
Foto 4: Depósito de agua con tapadera instalada y base de concreto reparada

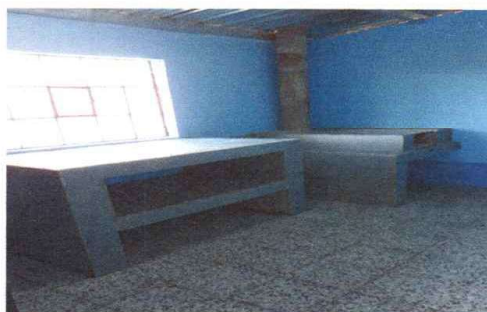
Foto 5: Estufa rural y muebles de concreto con azulejo instalado

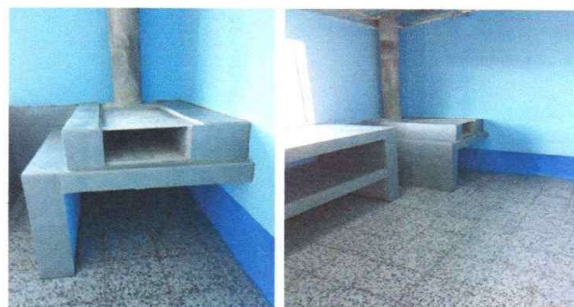
Foto 6: Paredes de cocina repelladas y pintadas
