SITUACIÓN DEFICIENCIAS DETERMINADAS PREVIO ☒ DURANTE ☐ POSTERIOR ☐

| DEPARTAMENTO: | HUEHUETENANGO | MUNICIPIO: | MALACATANCITO |
| NOMBRE DEL ESTABLECIMIENTO: | ESCUELA OFICIAL RURAL MIXTA | DIRECCIÓN DEL ESTABLECIMIENTO: | PARAJE SANTA CRUZ, CASERIO TRES CRUCES, ALDEA CANCÁBAL |
| CÓDIGO DEL ESTABLECIMIENTO: | 13-03-0029-43 | FECHA: | 17/09/2024 |

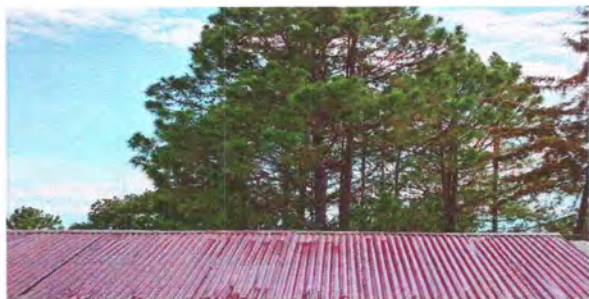
Foto1: Cubierta de lámina en mal estado

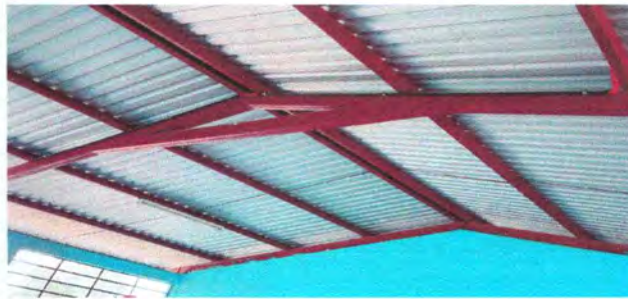
Foto 2: Estructura de soporte de metal deteriorada

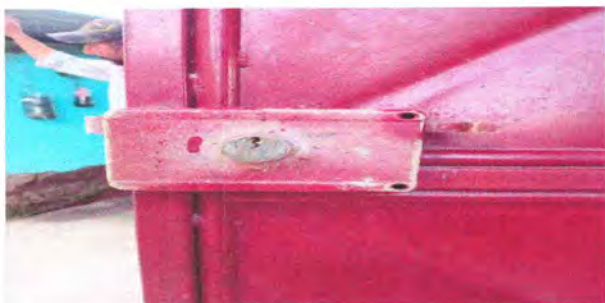
Foto 3: Chapa dañada

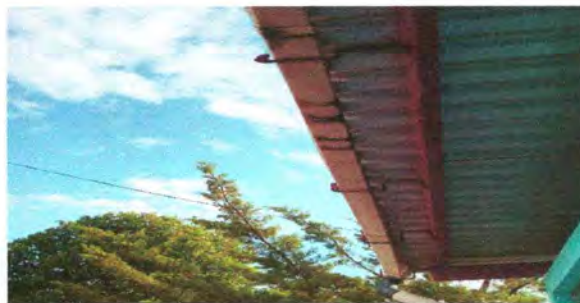
Foto 4: Canales en mal estado

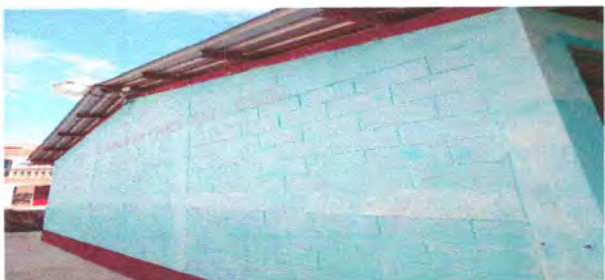
Foto 5: Pintura deteriorada

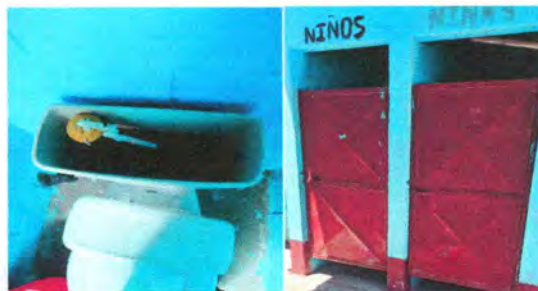
Foto 6: Kit de sanitarios dañados y pasadores de puertan en mal estado

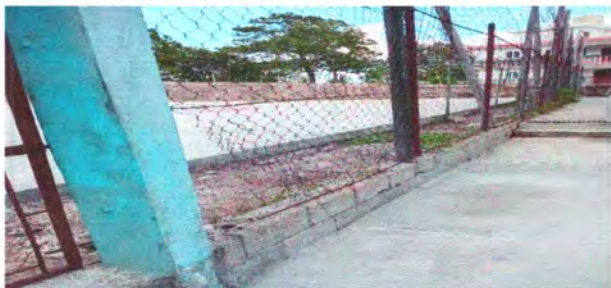
Foto 1: Malla en mal estado, block y columnas deteriorados

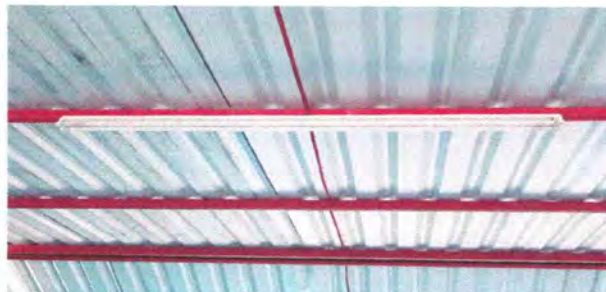
Foto 2: Lámparas LED quemadas

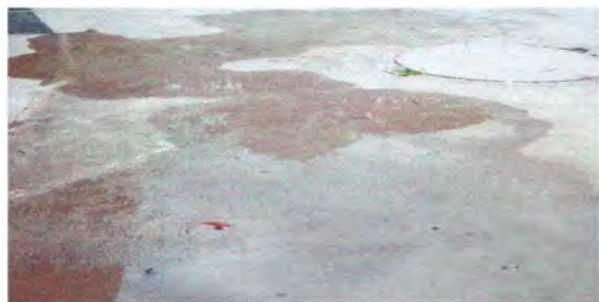
Foto 3: Torta de cemento en mal estado

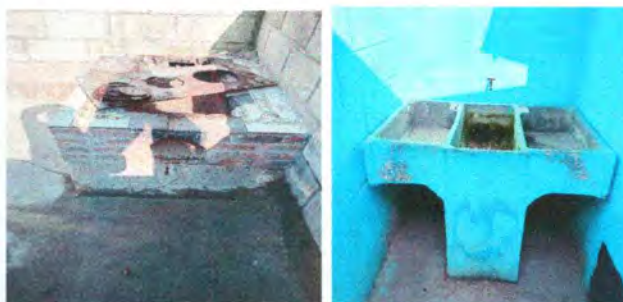
Foto 4: Plancha de cocina y pila en mal estado

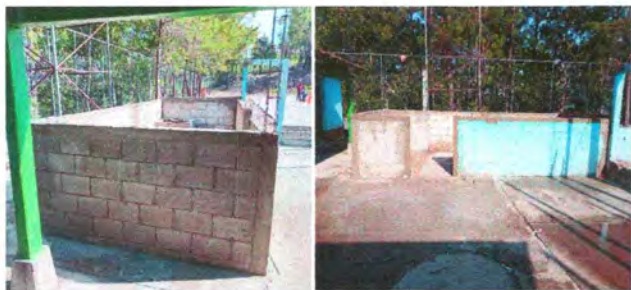
Foto 5: Cocina inadecuada para manipulación, elaboración y cocción de alimentos
