SITUACIÓN DEFICIENCIAS DETERMINADAS      PREVIO ☒      DURANTE ☐      POSTERIOR ☐

| DEPARTAMENTO: | HUEHUETENANGO | MUNICIPIO: | MALACATANCITO |
| NOMBRE DEL ESTABLECIMIENTO: | ESCUELA OFICIAL RURAL MIXTA | DIRECCIÓN DEL ESTABLECIMIENTO: | CASERÍO EL PERICÓN, ALDEA QUIAQUIZUYAL |
| CÓDIGO DEL ESTABLECIMIENTO: | 13-03-0052-43 | FECHA: | 17/09/2024 |

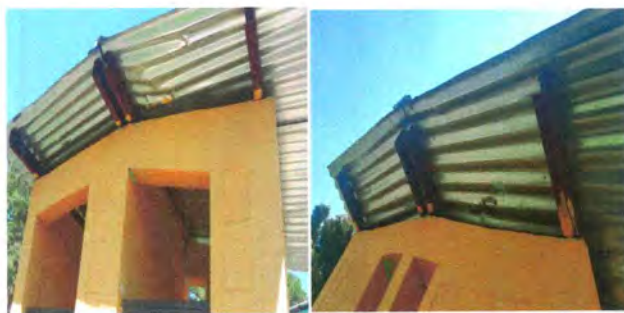
Foto1: Cubierta de lámina y estructura de soporte detereorada en baños

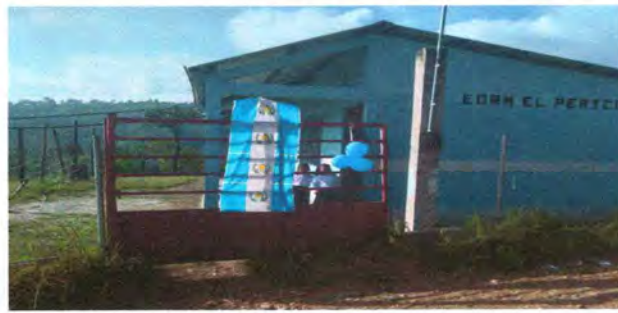
Foto 2: Portón de metal detereorado

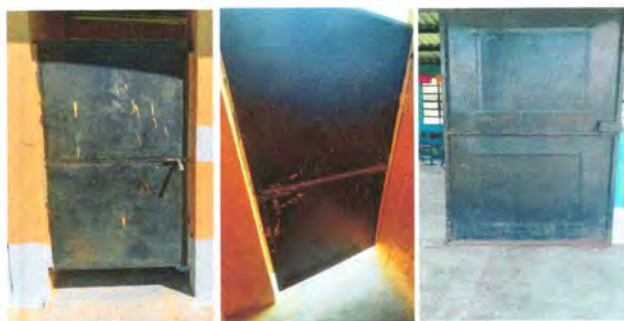
Foto 3: Puertas en mal estado

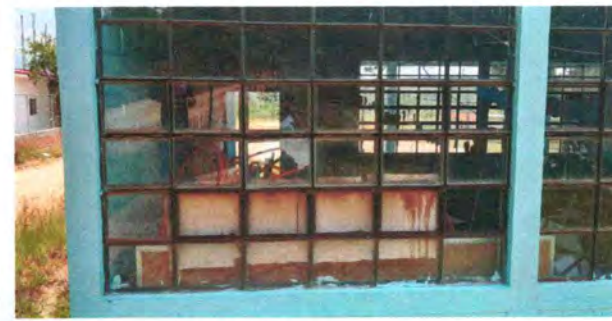
Foto 4: Estructura de ventanas de metal en mal estado y vidrios quebrados

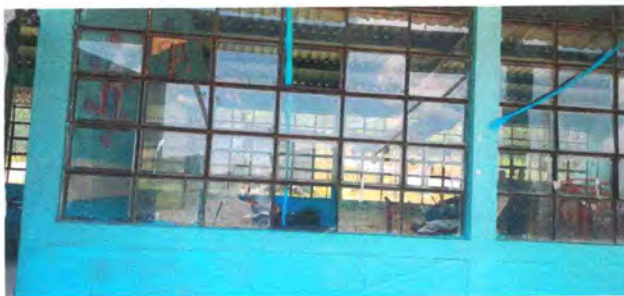
Foto 5: Ventanas expuestas falta de seguridad sin balcón

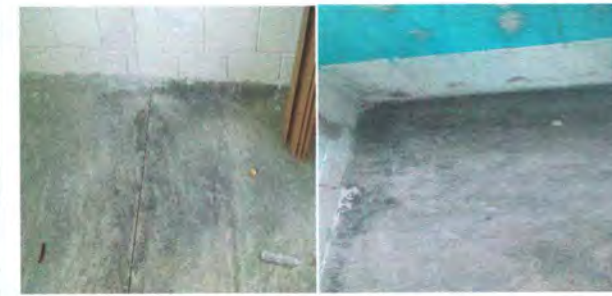
Foto 6: Piso de cemento liquido en mal estado

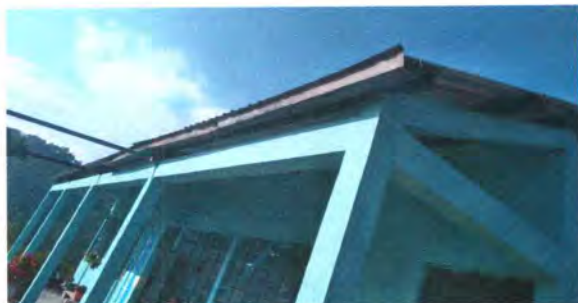
Foto1: Canales de metal deteriorados

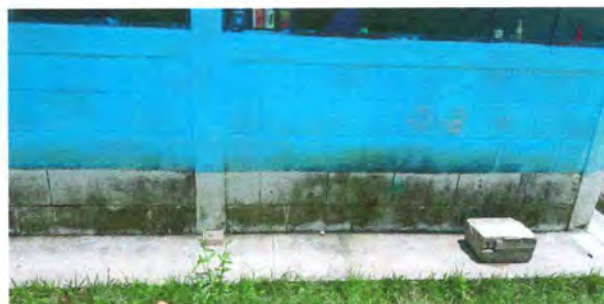
Foto 2: Pintura deteriorada en todo el centro educativo

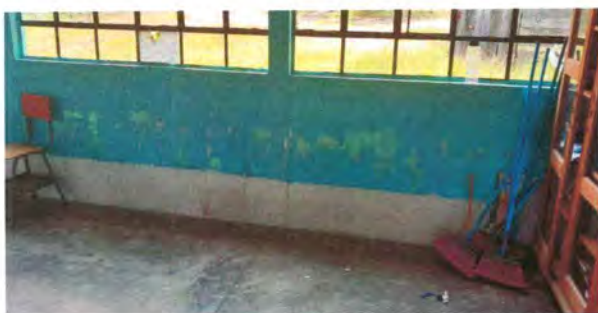
Foto 3: Pintura deteriorada en todo el centro educativo

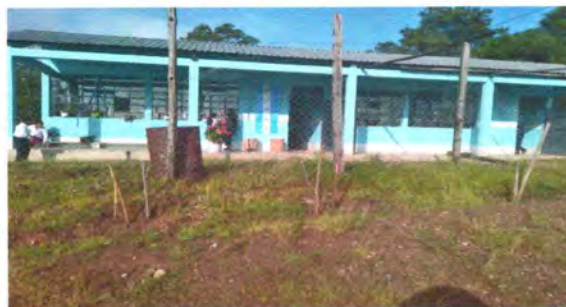
Foto 4: Muro perimetral deteriorado existe inseguridad para alumnos ya que a la par del centro educativo existe carretera pública transitada

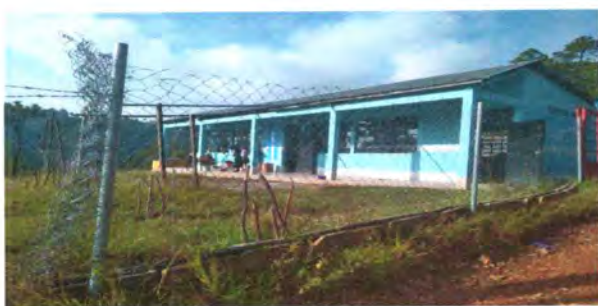
Foto 5: Muro perimetral deteriorado existe inseguridad para alumnos ya que a la par del centro educativo existe carretera pública transitada
