SITUACIÓN DEFICIENCIAS DETERMINADAS

| NOMBRE DEL ESTABLECIMIENTO: | ESCUELA OFICIAL RURAL MIXTA "FRANCISCO MARROQUÍN" | DIRECCIÓN DEL ESTABLECIMIENTO: | ALDEA CÚCAL |
| CÓDIGO DEL ESTABLECIMIENTO: | 13-03-0176-43 | FECHA: | 15 DE OCTUBRE DE 2024 |

REGISTRO FOTOGRÁFICO  
PROGRAMA DE MANTENIMIENTO DE EDIFICIOS ESCOLARES PÚBLICOS

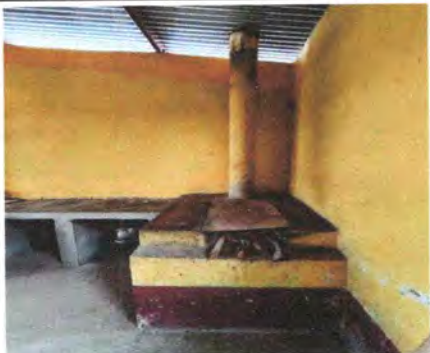
Foto 1: Plancha en mal estado

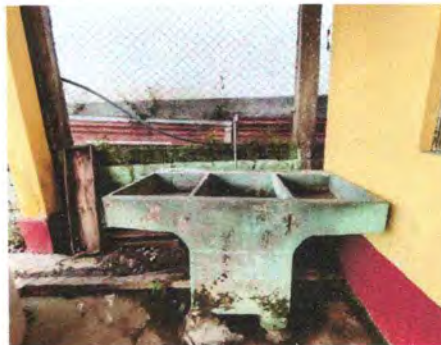
Foto 2: Pila en malas condiciones

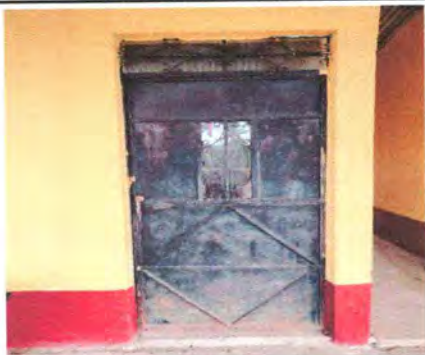
Foto 3: Puertas deterioradas

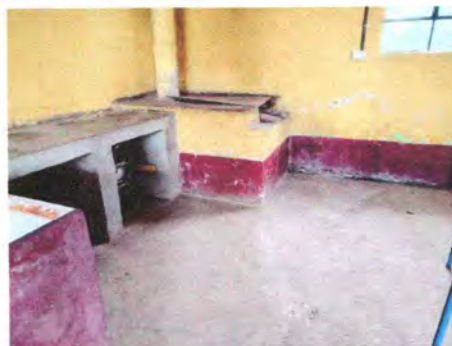
Foto 4: Cocina con piso de concreto en mal estado

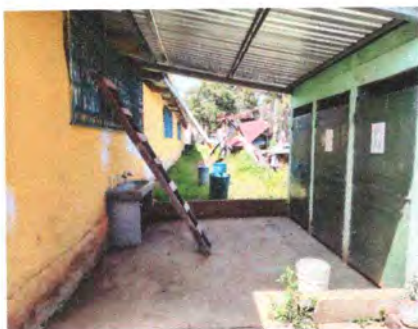
Foto 5: Piso de concreto en baños en mal estado

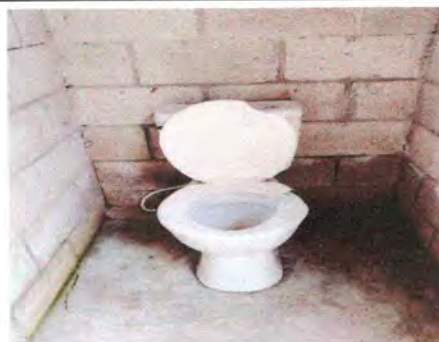
Foto 6: Inodoro inservible

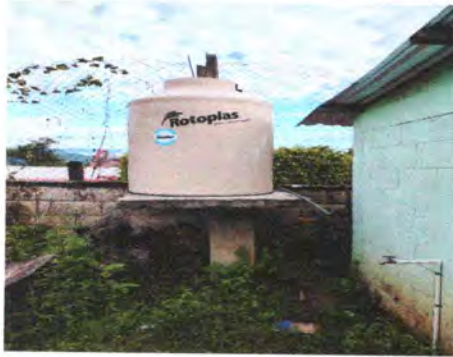
Foto 7: Abastecimiento de agua deficiente

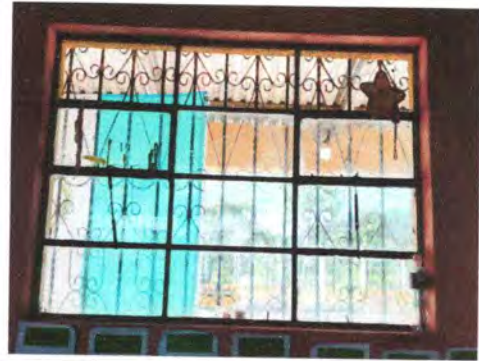
Foto 8: Vidrios deteriorados e incompletos

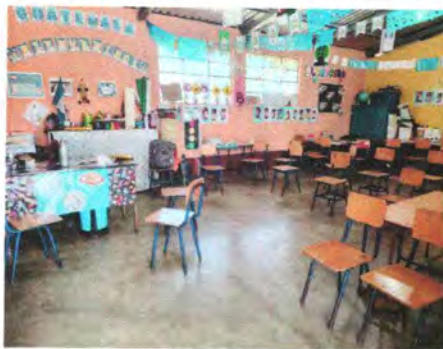
Foto 9: Aulas con piso de concreto deteriorado

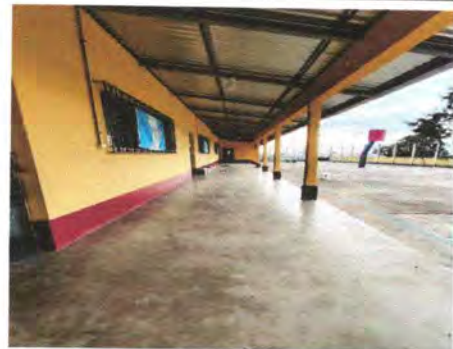
Foto 10: Patio con piso de concreto en malas condiciones

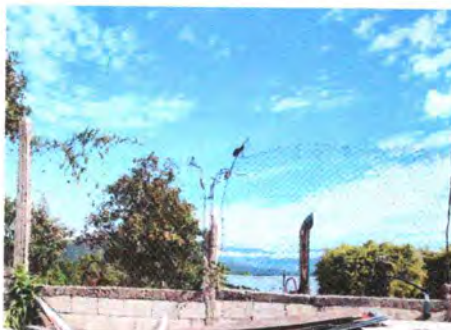
Foto 11: Muro perimetral arruinado

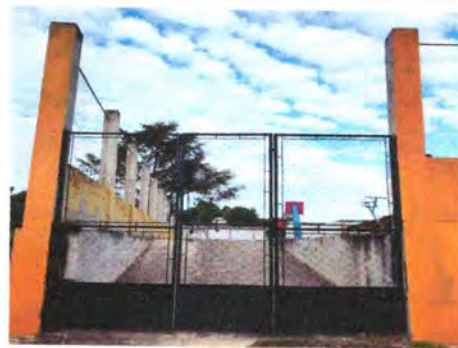
Foto 12: Portón dañado
