| NOMBRE DEL ESTABLECIMIENTO: | ESCUELA OFICIAL RURAL MIXTA "FRANCISCO MARROQUÍN" | DIRECCIÓN DEL ESTABLECIMIENTO: | ALDEA CÚCAL |
| CÓDIGO DEL ESTABLECIMIENTO: | 13-03-0176-43 | FECHA: | 15 DE NOVIEMBRE DE 2024 |

REGISTRO FOTOGRÁFICO  
PROGRAMA DE MANTENIMIENTO DE EDIFICIOS ESCOLARES PÚBLICOS

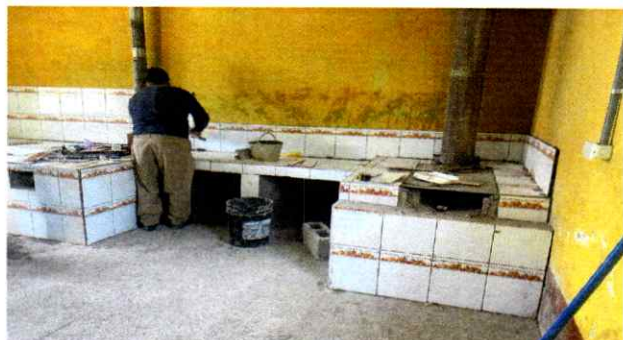
Foto1: Plancha en mal estado, sustituyéndose por una nueva.

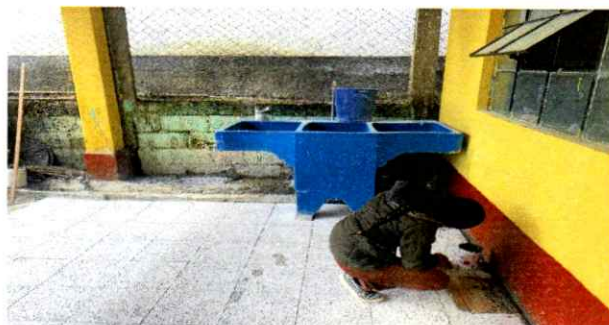
Foto 2: En proceso de instalación de pila nueva.

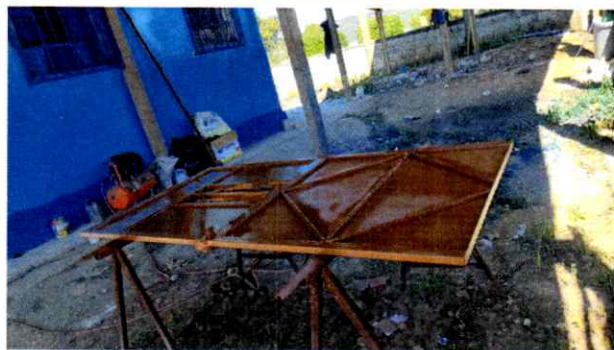
Foto 3: Reparación y adaptación de puerta.

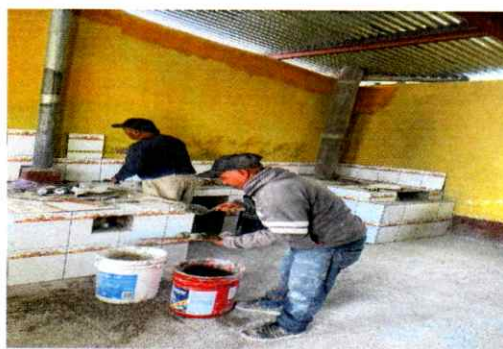
Foto 4: Colocación de piso de granito en módulo de cocina.

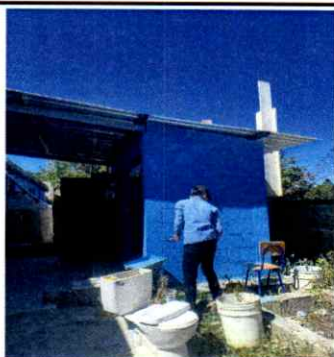
Foto 5: Piso de granito en módulo de baños en proceso de instalación.

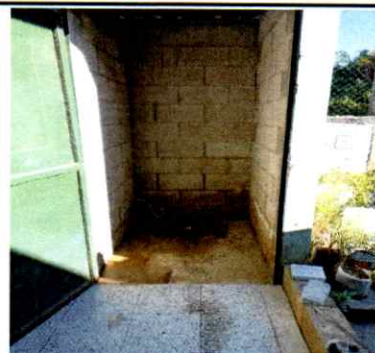
Foto 6: Inodoro inservible removido para colocar inodoro nuevo.

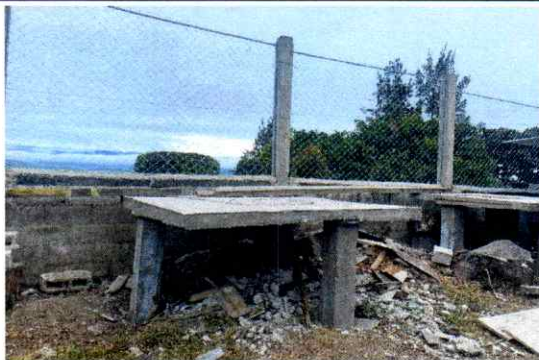
Foto 7: Abastecimiento de agua deficiente, en proceso de construcción de bases para Rotoplas para captación de agua pluvial.

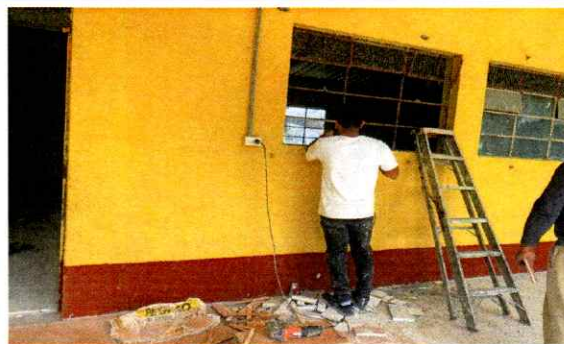
Foto 8: Vidrios deteriorados e incompletos en proceso de sustitución por vidrios nuevos.

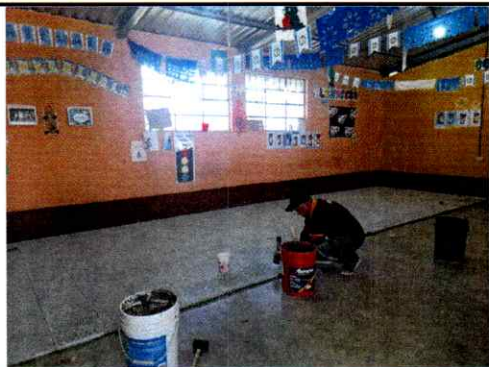
Foto 9: Proceso de colocación de piso de granito en módulo de aulas.

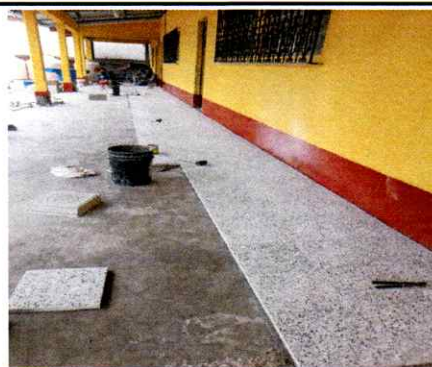
Foto 10: Proceso de colocación de piso de granito en patio.

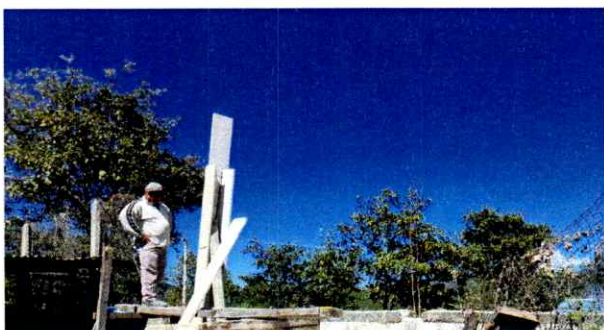
Foto 11: Muro perimetral en proceso, construcción de columnas e instalación de malla nueva en tramos deteriorados.

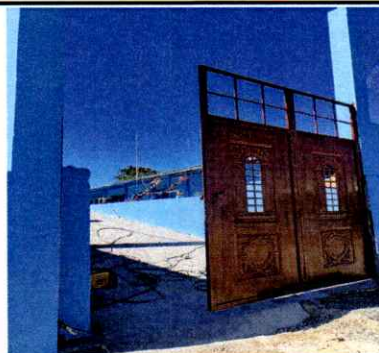
Foto 12: Portón nuevo en proceso de instalación en entrada al establecimiento.

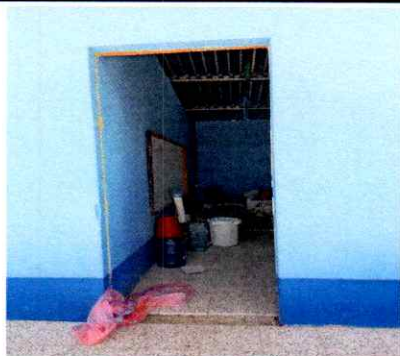
Foto 13: Puertas deteriorada retirara para instalación de puerta nueva en aula 1.
