| NOMBRE DEL ESTABLECIMIENTO: | ESCUELA OFICIAL RURAL MIXTA | DIRECCIÓN DEL ESTABLECIMIENTO: | CASERÍO TUICICÁN, ALDEA MALÁ |
| CÓDIGO DEL ESTABLECIMIENTO: | 13-03- 0181-43 | FECHA: | 29 DE NOVIEMBRE DE 2024 |

REGISTRO FOTOGRÁFICO  
PROGRAMA DE MANTENIMIENTO DE EDIFICIOS ESCOLARES PÚBLICOS

POSTERIOR

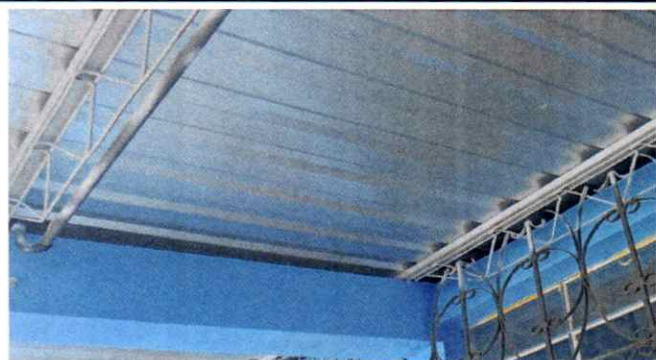
Foto 1: Cubierta de lámina concluida

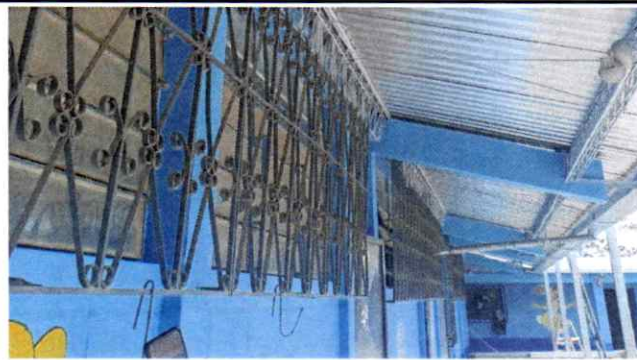
Foto 2: Estructura de soporte tipo joists con mantenimiento

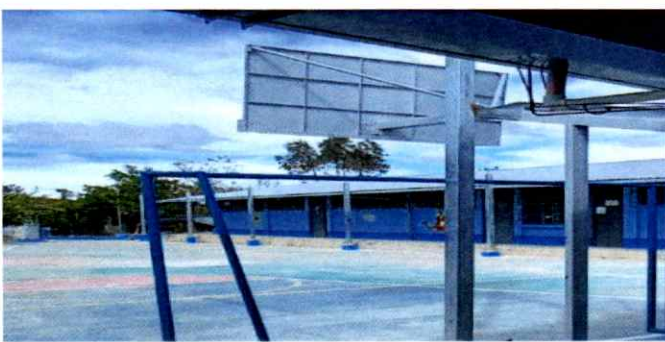
Foto 3: Pintura en todo el centro educativo

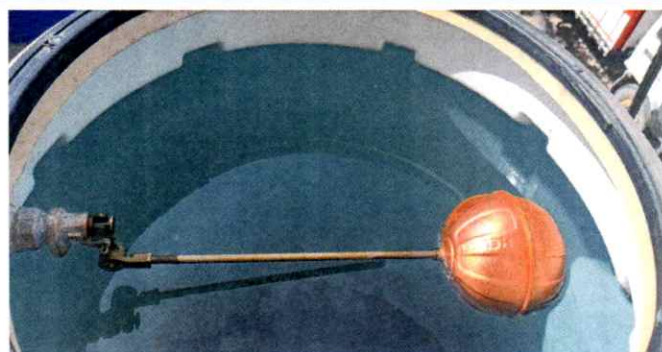
Foto 4: Accesorio nuevo de depósito de agua

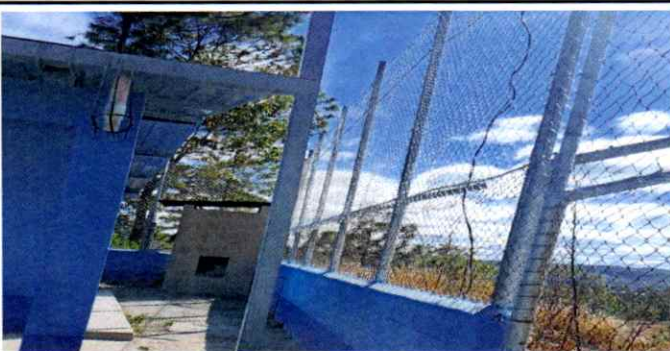
Foto 5: Malla y tubo HG de muro perimetral reparados

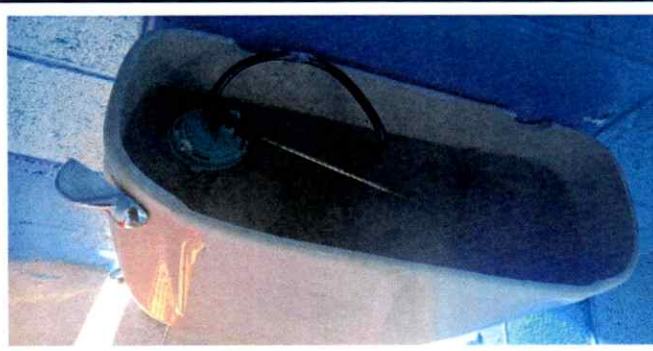
Foto 6: Accesorios nuevos de los servicios sanitarios

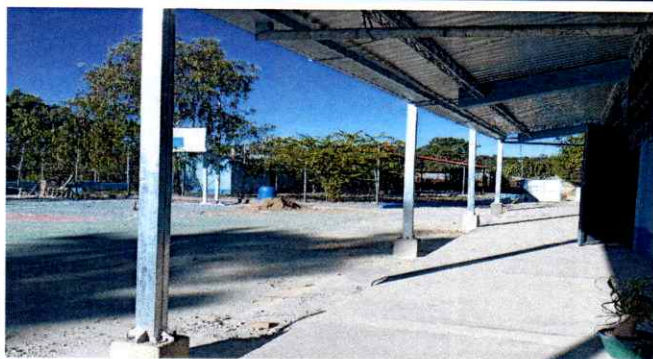
Foto1: Estructura de metal galvanizada instalada
