SITUACIÓN DEFICIENCIAS DETERMINADAS PREVIO ☒ DURANTE ☐ POSTERIOR ☐

| NOMBRE DEL ESTABLECIMIENTO: | ESCUELA OFICIAL RURAL MIXTA | DIRECCIÓN DEL ESTABLECIMIENTO: | ALDEA PUEBLO VIEJO |
| CÓDIGO DEL ESTABLECIMIENTO: | 13-03-0184-43 | FECHA: | 15/10/2024 |

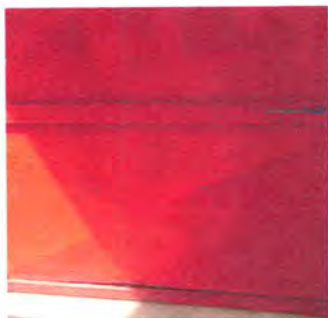
Foto 1: Puertas en malas condiciones

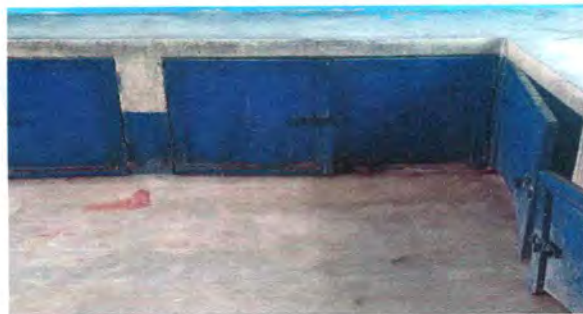
Foto 2: Puertas de mueble de concreto en mal estado

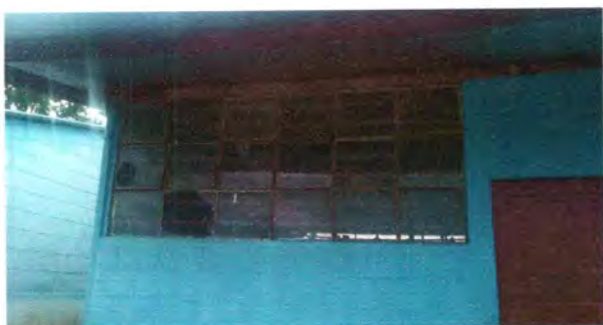
Foto 3: Ventanas expuestas quiebran vidrios a falta de balcones

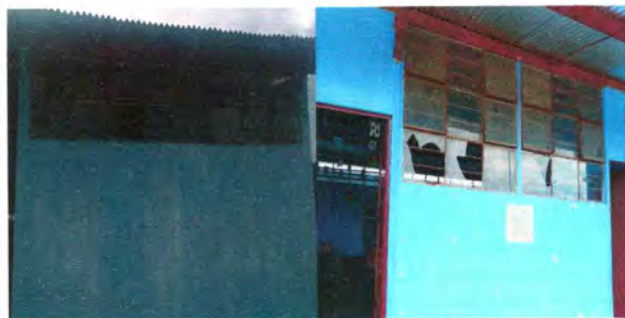
Foto 4: Vidrios en mal estado quebrados a falta de balcón

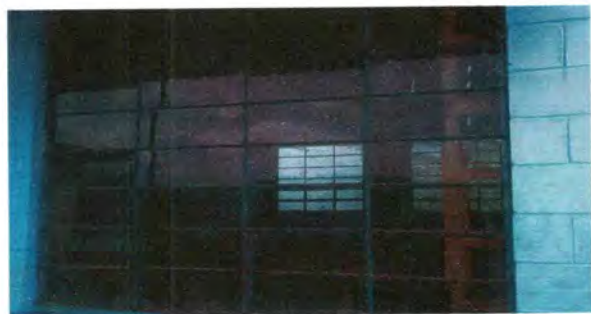
Foto 5: Ventanas expuestas quiebran vidrios a falta de balcones

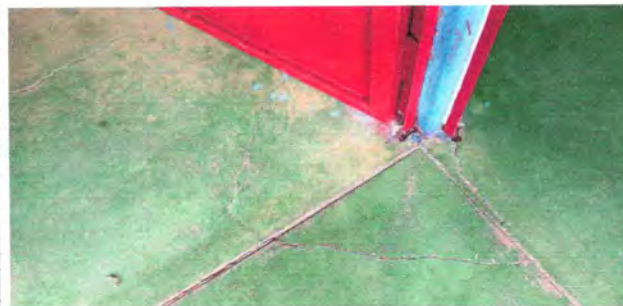
Foto 6: Piso en mal estado en aulas

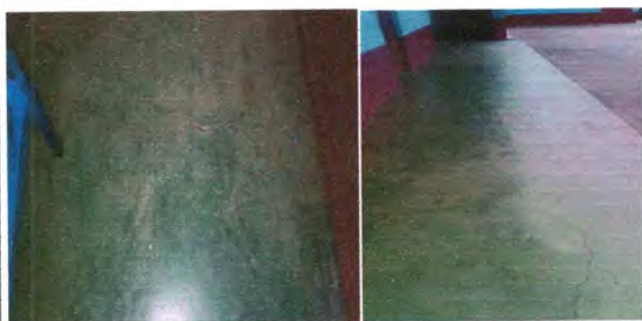
Foto 1: Piso en malas condiciones en aulas y corredor

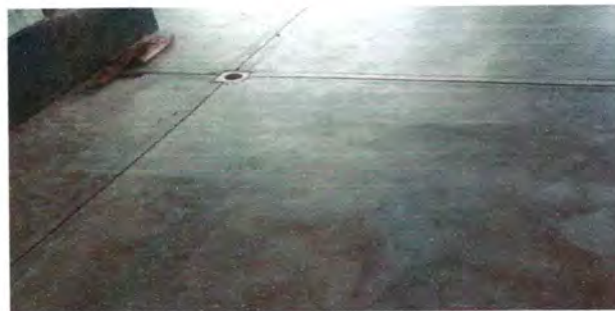
Foto 2: Piso en malas condiciones en cocina

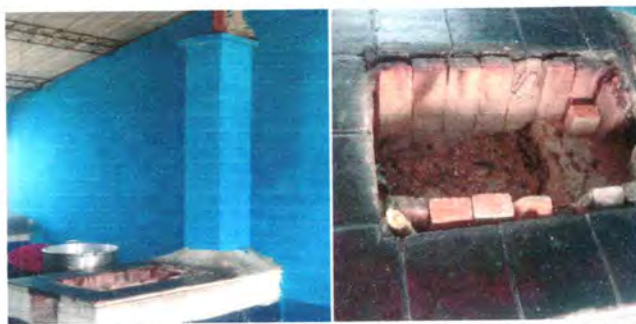
Foto 3: Estufa rural y plancha en malas condiciones y una no es suficiente para cocinar

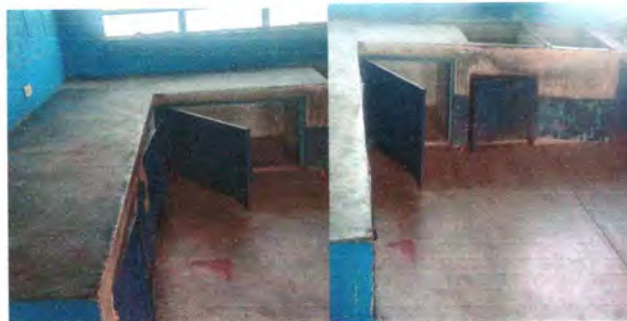
Foto 4: Muebles de cocina de concreto y pila concreto en malas condiciones falta azulejo

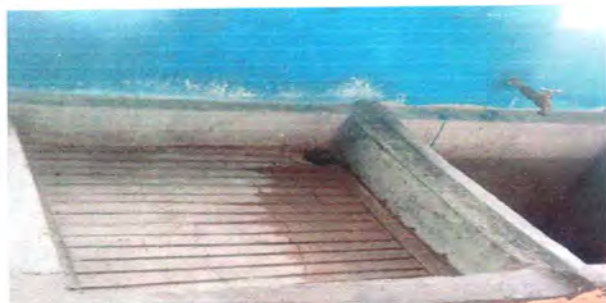
Foto 5: Pila en mal estado

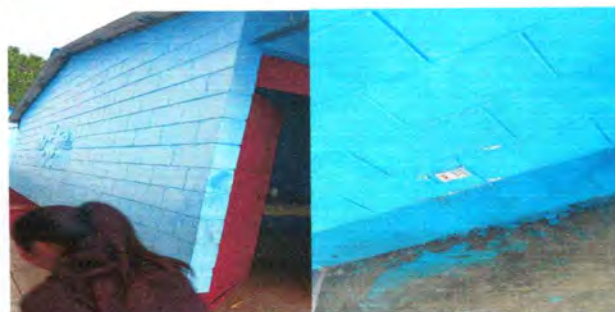
Foto 6: Pintura en malas condiciones
