SITUACIÓN DEFICIENCIAS DETERMINADAS

| NOMBRE DEL ESTABLECIMIENTO: | ESCUELA OFICIAL RURAL MIXTA | DIRECCIÓN DEL ESTABLECIMIENTO: | ALDEA CONCEPCIÓN LA CAL |
| CÓDIGO DEL ESTABLECIMIENTO: | 13-03-00185-43 | FECHA: | 17/09/2024 |

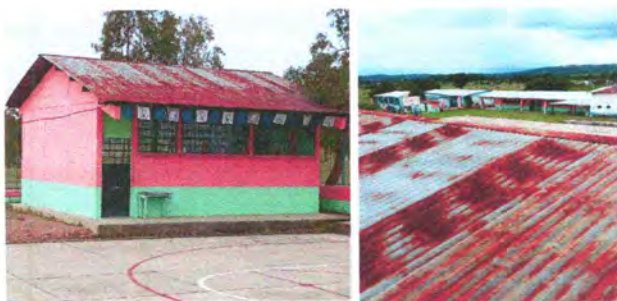
Foto1: Cubierta de lámina en mal estado

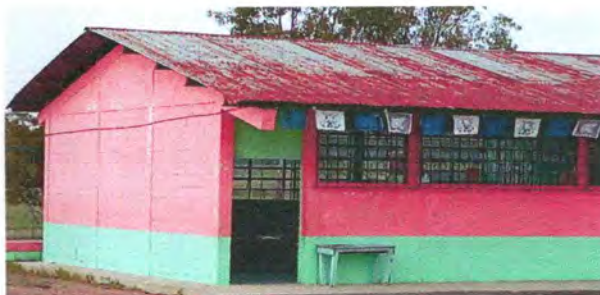
Foto 2: Estructura de soporte de metal deteriorada

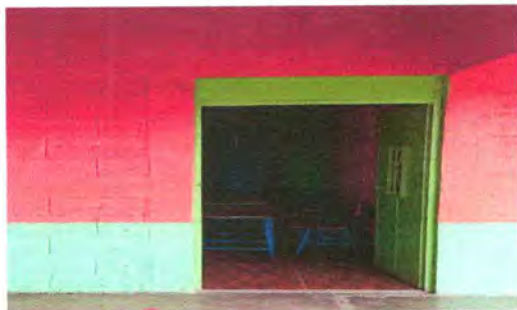
Foto 3: Puertas en mal estado

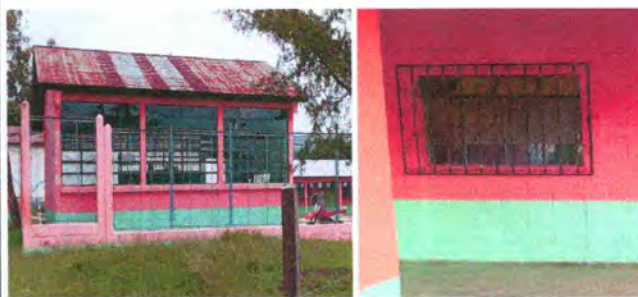
Foto 4: Ventanales expuestos sin balcones y estructuras de balcones en mal estado

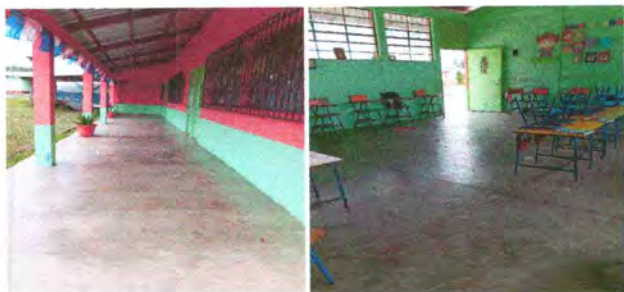
Foto 5: Piso de cemento líquido deteriorado

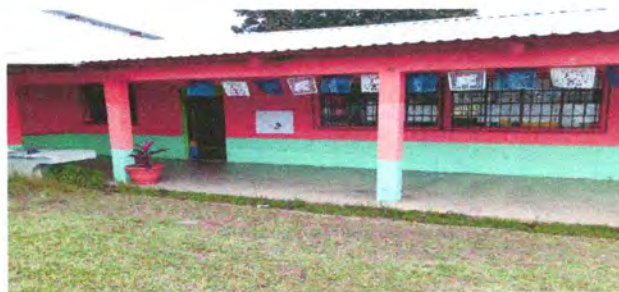
Foto 6: Pintura de todo el centro educativo en mal estado

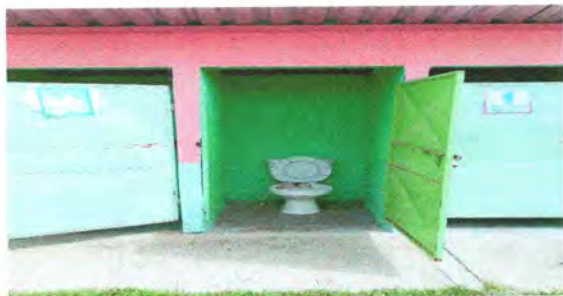
Foto1: Sanitario deteriorado y quebrado

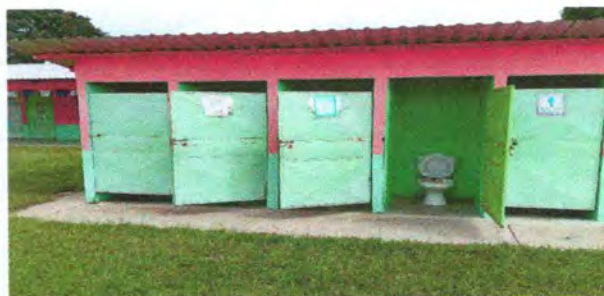
Foto 2: Paredes de baños expuestas sin protección falta de azulejo

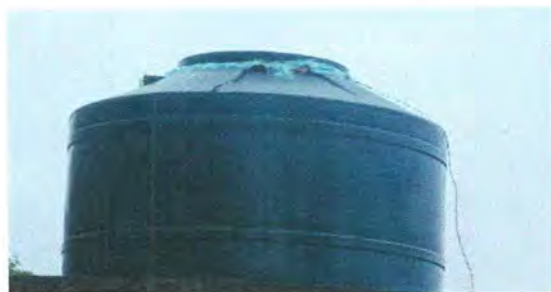
Foto 3: Depósito de agua deteriorado

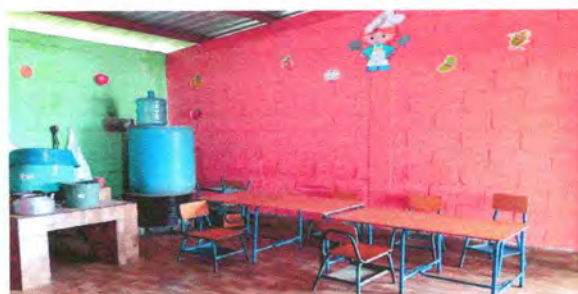
Foto 4: Cocina no cuenta con un lugar adecuado para colocar utensilios de cocina
