SITUACIÓN DEFICIENCIAS DETERMINADAS

| DEPARTAMENTO: | HUEHUETENANGO | MUNICIPIO: | MALACATANCITO |
| NOMBRE DEL ESTABLECIMIENTO: | ESCUELA OFICIAL RURAL MIXTA | DIRECCIÓN DEL ESTABLECIMIENTO: | ALDEA XEPÓN |
| CÓDIGO DEL ESTABLECIMIENTO: | 13-03-0186-43 | FECHA: | 15/11/2024 |

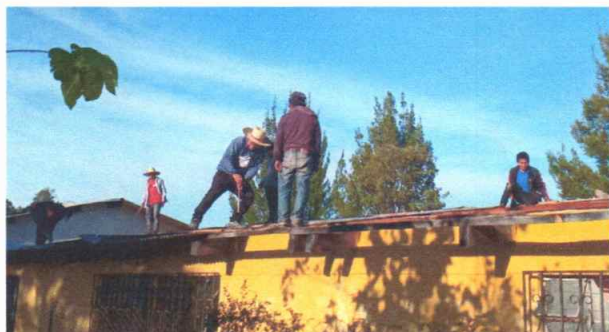
Foto1: Cambiando cubierta de lámina deteriorada

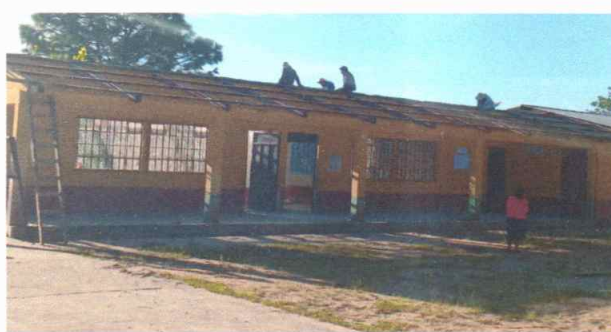
Foto 2: Cambiando estructura de soporte de madera por metal galvanizado

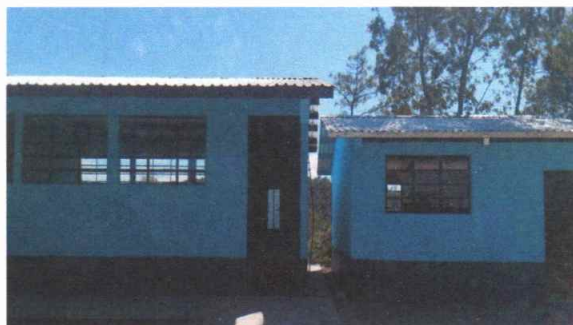
Foto 3: Instalando puertas en aula y en cocina

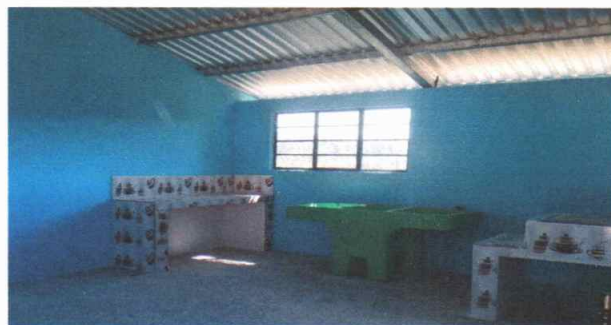
Foto 4: Instalando ventanas en cocina

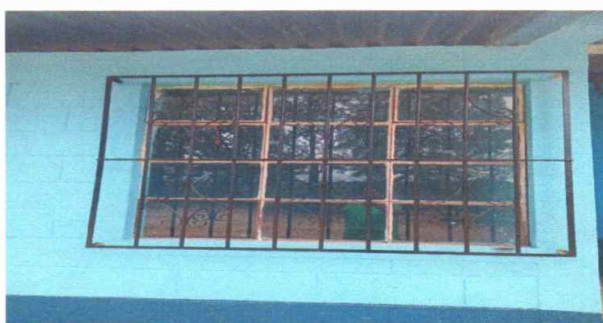
Foto 5: Instalando balcón y vidrios en ventana de dirección

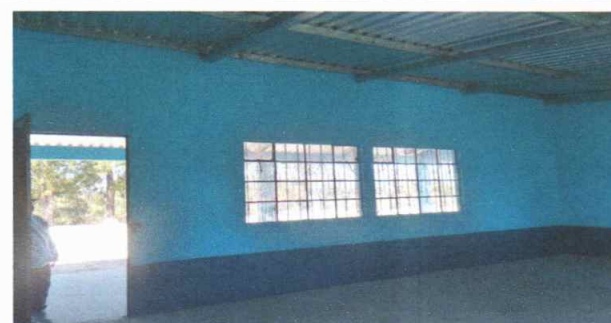
Foto 6: Realizando lijado y aplicación de pintura en balcones de aulas

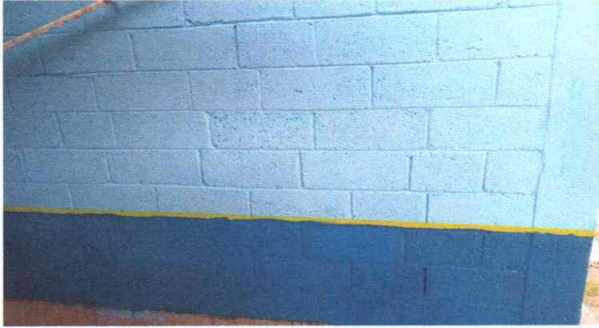
Foto1: Aplicación de pintura de todo el centro educativo

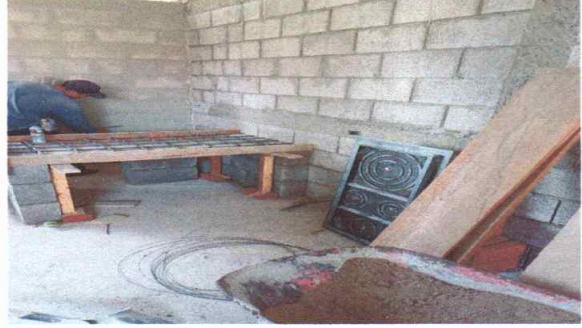
Foto 2: Realizando trabajos en cocina de piso, repello en paredes, esturfa rural, mueble de concreto y pila
