SITUACIÓN DEFICIENCIAS DETERMINADAS

| NOMBRE DEL ESTABLECIMIENTO: | ESCUELA OFICIAL RURAL MIXTA | DIRECCIÓN DEL ESTABLECIMIENTO: | ALDEA XEPÓN |
| CÓDIGO DEL ESTABLECIMIENTO: | 13-03-0186-43 | FECHA: | 29/11/2024 |

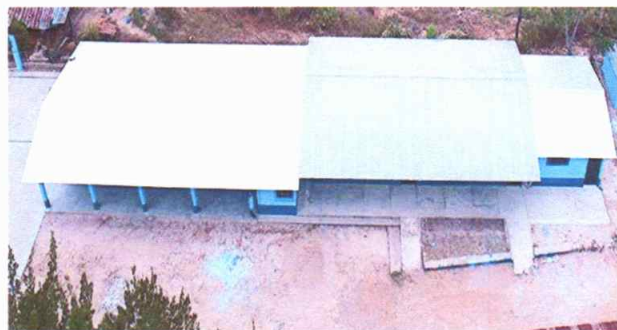
Foto1: Cubierta de lámina instalada

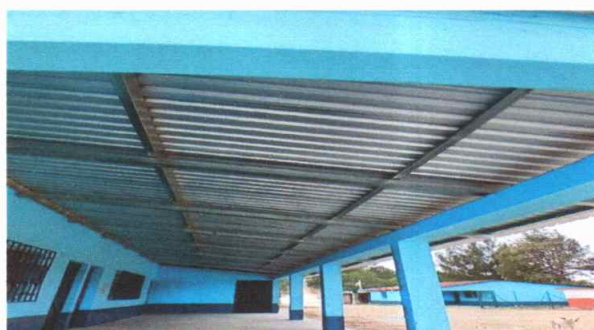
Foto 2: Estructura de soporte de metal galvanizado instalada

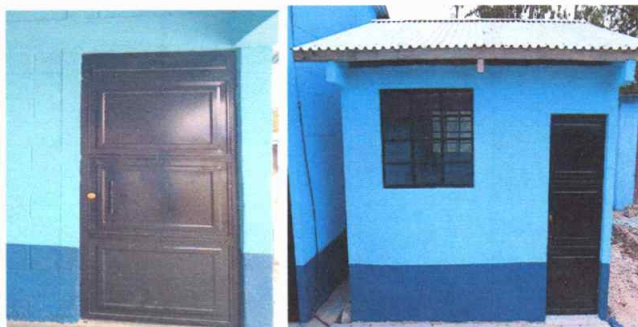
Foto 3: Puertas en aula y en cocina instaladas

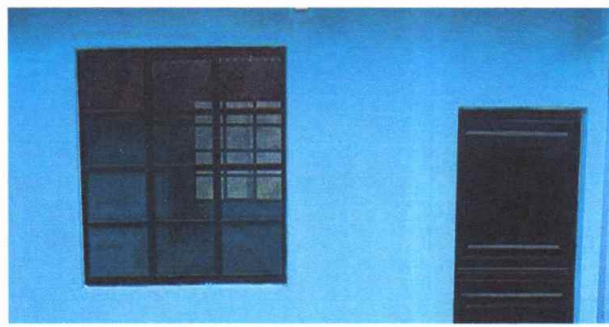
Foto 4: Ventanas en cocina instaladas

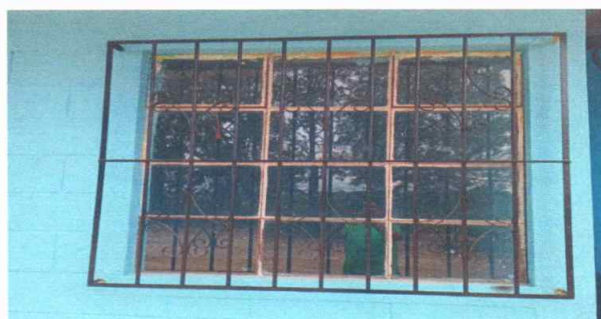
Foto 5: Instalando balcón y vidrios en ventana de dirección

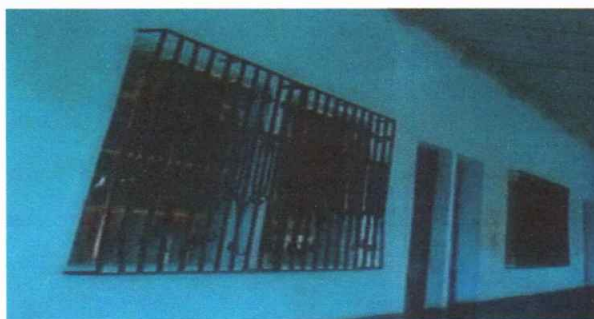
Foto 6: Realizando lijado y aplicación de pintura en balcones de aulas

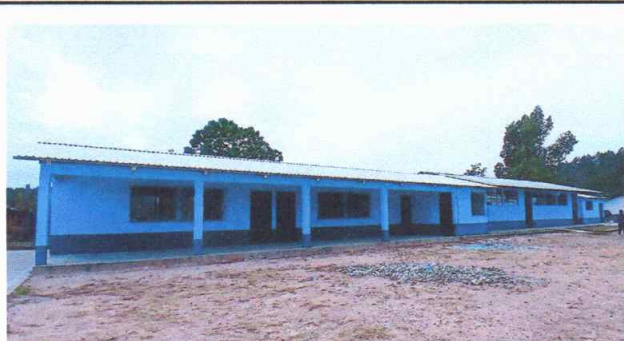
Foto1: Pintura de todo el centro educativo aplicada

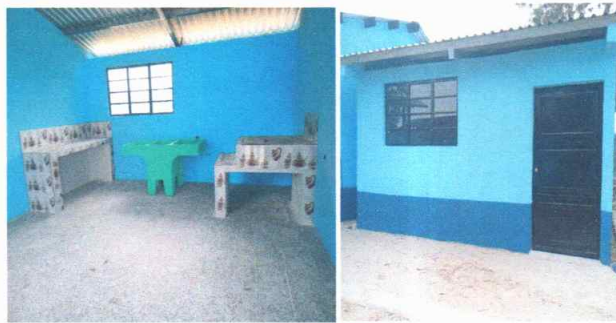
Foto 2: Culminados trabajos en cocina: de piso, repello en paredes, estufa rural, mueble de concreto y pila
