SITUACIÓN DEFICIENCIAS DETERMINADAS

| NOMBRE DEL ESTABLECIMIENTO: | ESCUELA OFICIAL RURAL MIXTA | DIRECCIÓN DEL ESTABLECIMIENTO: | ALDEA PANILLA |
| CÓDIGO DEL ESTABLECIMIENTO: | 13-03-0188-43 | FECHA: | 29/11/2024 |

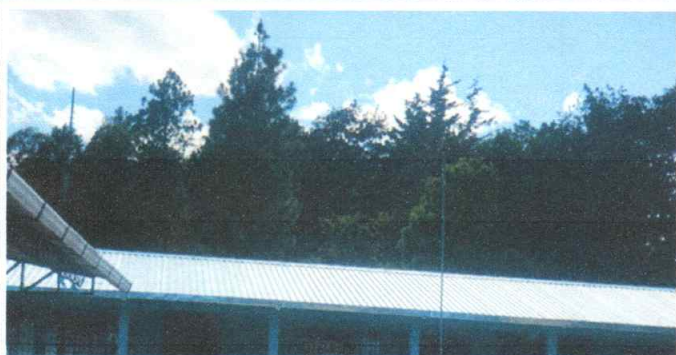
Foto 1: Cubierta de lámina instalada

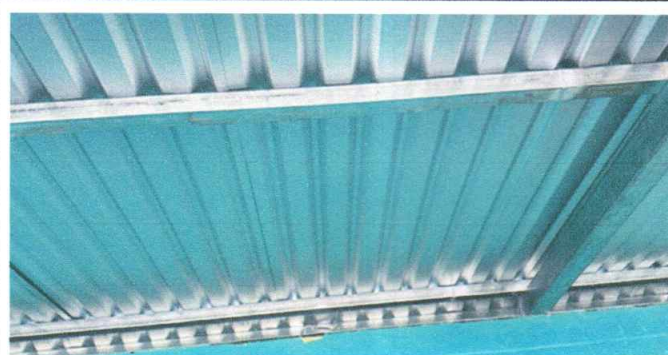
Foto 2: Estructura de soporte de metal instalado

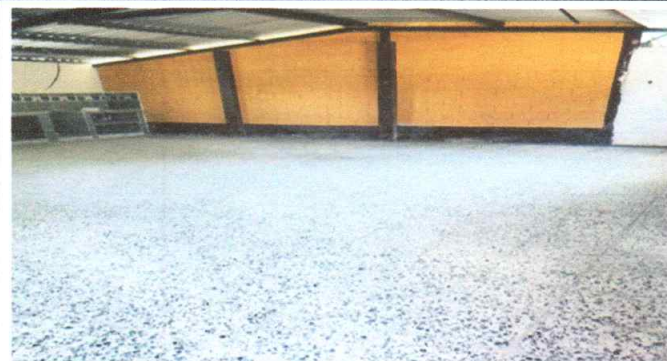
Foto 3: Piso granito colocado

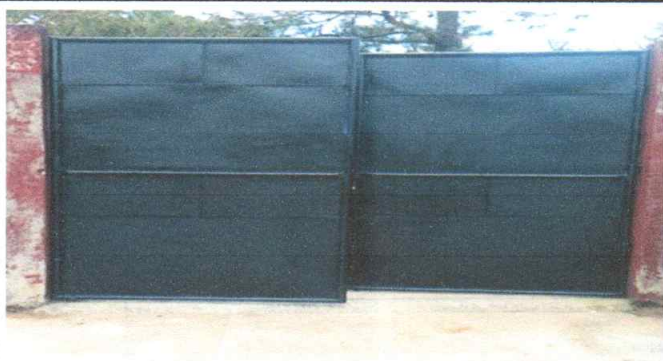
Foto 4: Portones reparados y pintados

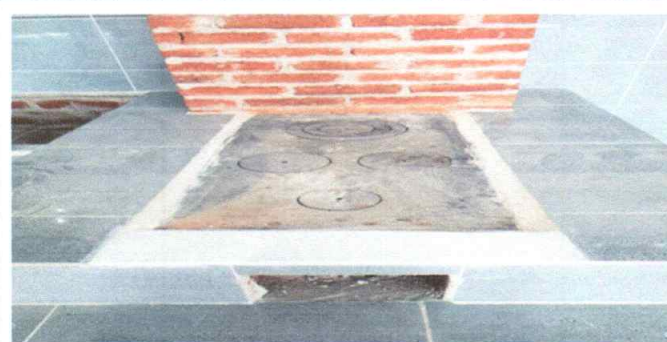
Foto 5: Plancha de estufa rural colocada

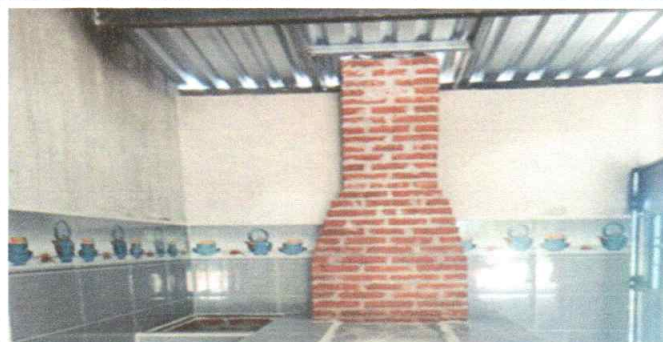
Foto 6: Chimenea de ladrillo terminada

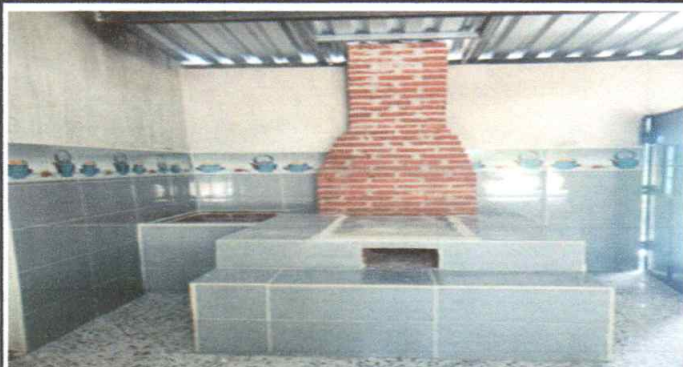
Foto1: estufa rural restaurada

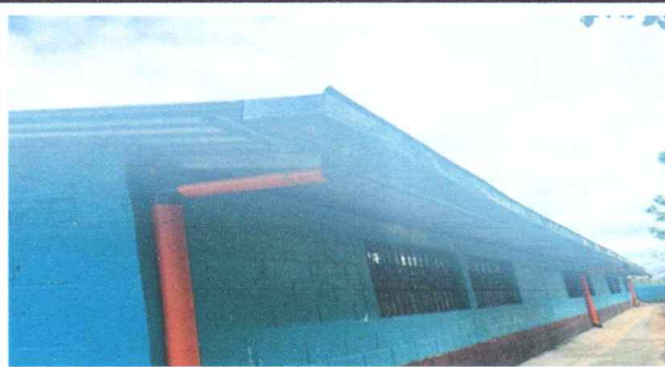
Foto 2: Canales y bajadas de agua pluvial instalados

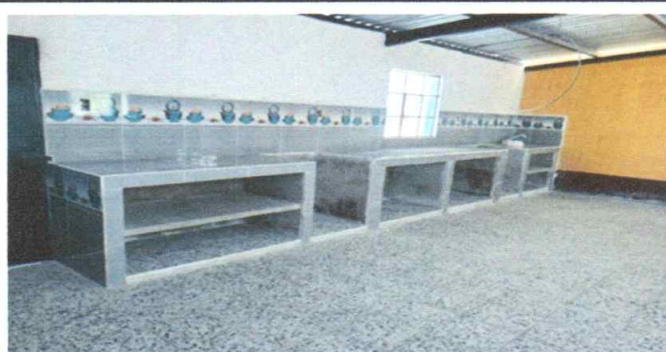
Foto 3: Mesas de concreto en la cocina terminadas
