SITUACIÓN DEFICIENCIAS DETERMINADAS PREVIO ☐ DURANTE ☒ POSTERIOR ☐

| DEPARTAMENTO: | HUEHUETENANGO | MUNICIPIO: | MALACATANCITO |
| NOMBRE DEL ESTABLECIMIENTO: | ESCUELA OFICIAL RURAL MIXTA | DIRECCIÓN DEL ESTABLECIMIENTO: | CASERIO PIEDRAS NEGRAS, ALDEA CÁCUM |
| CÓDIGO DEL ESTABLECIMIENTO: | 13-03-0198-43 | FECHA: | 25/11/2024 |

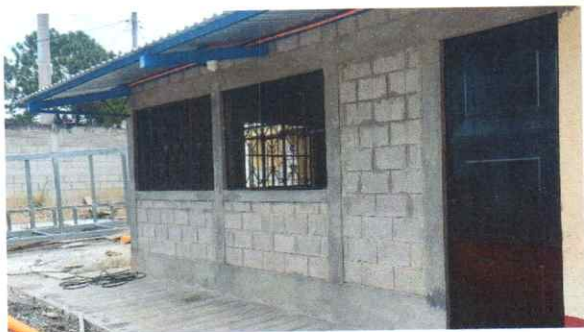
Foto 1: Instalado puerta en aula

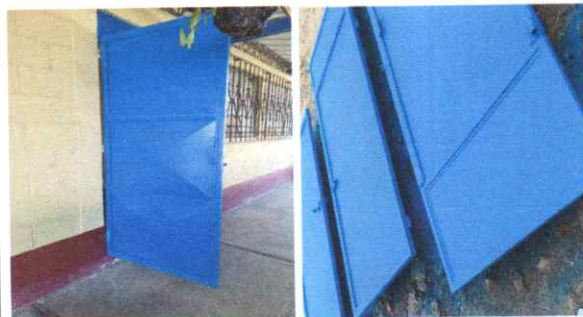
Foto 2: Dando mantenimiento a puertas de aulas

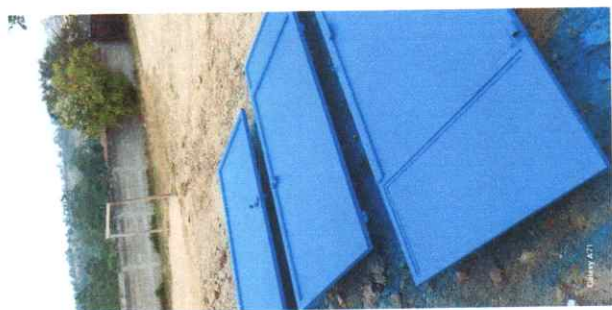
Foto 3: Dando mantenimiento a puertas de sanitarios en mal estado

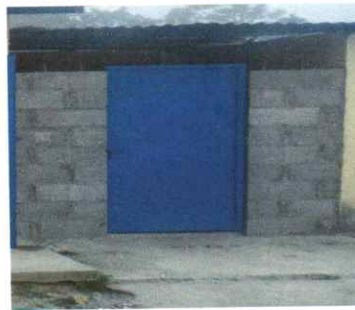
Foto 4: Instalando puerta de migitorio

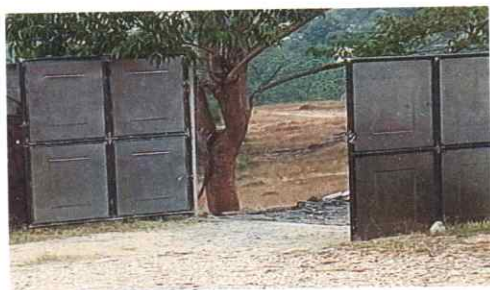
Foto 5: Instalando portón de metal

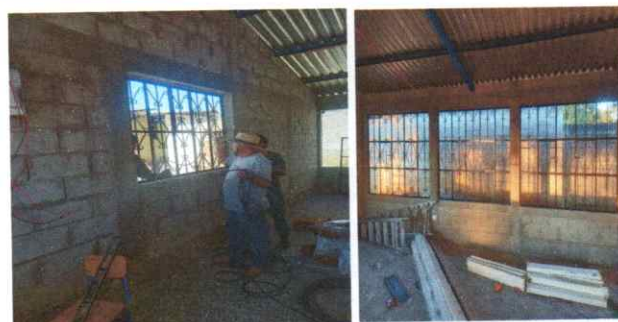
Foto 6: Instalando ventanas en aula

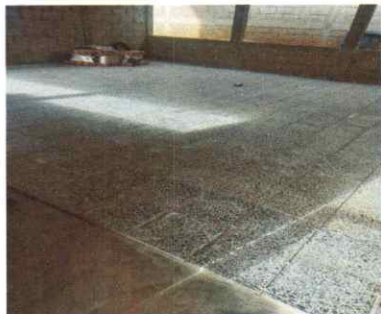
Foto1: Colocando piso en el aula de piso en aula

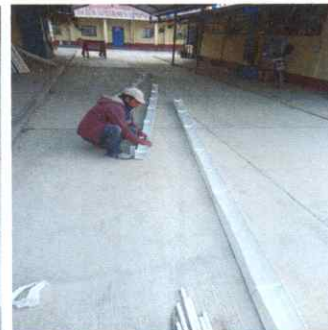
Foto 2: Colocando canales

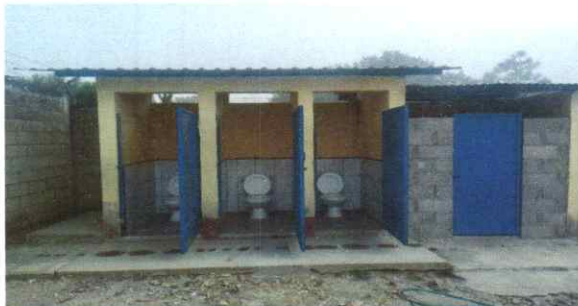
Foto 3: Colocando Sanitarios deteriorados y colocando azulejo a paredes dañadas necesitan protección

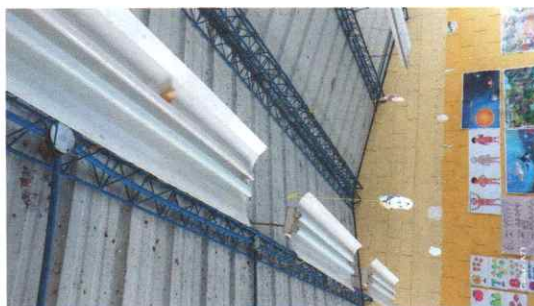
Foto 4: Instalando sistema eléctrico de todo el centro educativo deteriorado, lámparas no funcionan

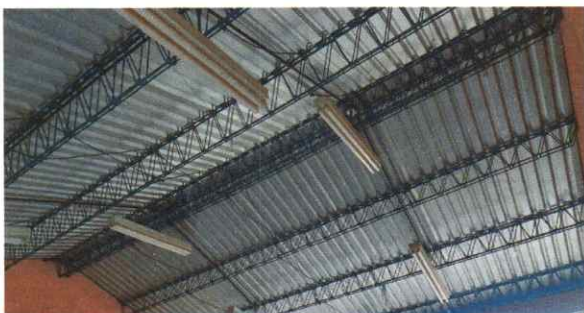
Foto 5: Instalando sistema eléctrico de todo el centro educativo deteriorado, lámparas no funcionan
