SITUACIÓN DEFICIENCIAS DETERMINADAS

| NOMBRE DEL ESTABLECIMIENTO: | ESCUELA OFICIAL RURAL MIXTA | DIRECCIÓN DEL ESTABLECIMIENTO: | CASERIO TOJOCHÁN, ALDEA PÚCAL |
| CÓDIGO DEL ESTABLECIMIENTO: | 13-03-0199-43 | FECHA: | 16/12/2024 |

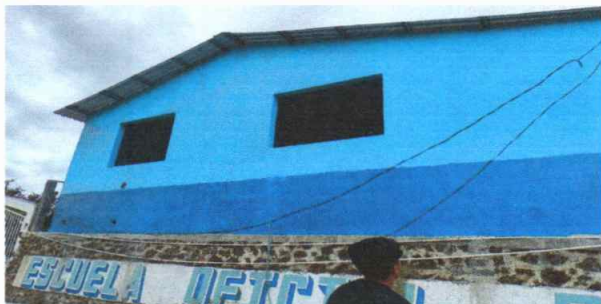
Foto1: Cubierta de lámina instalada

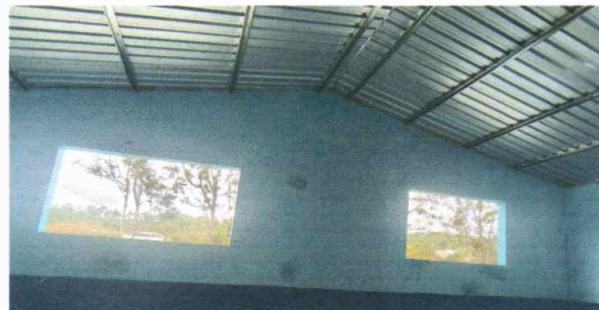
Foto 2: Estructura de techo instalada

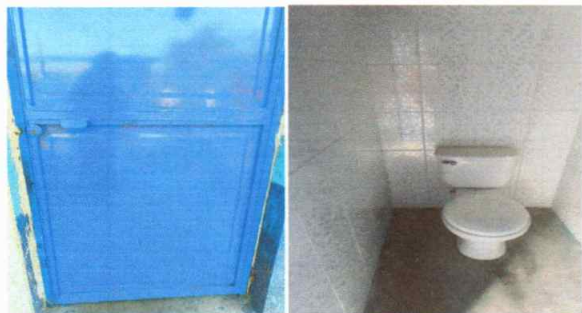
Foto 3: Puertas de sanitarios y sanitarios instalados

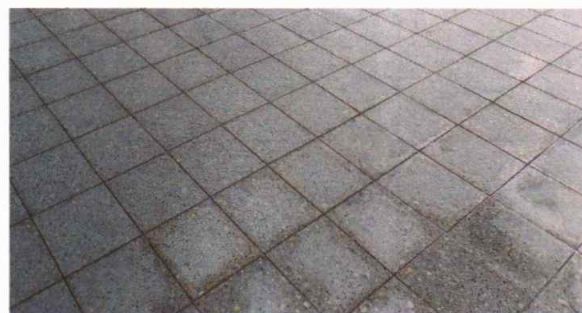
Foto 4: Piso granito instalado

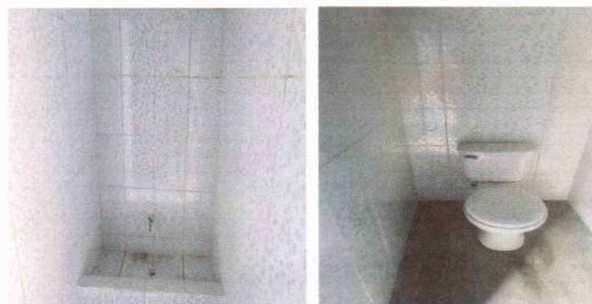
Foto 5: Azulejo en paredes de baño instalado

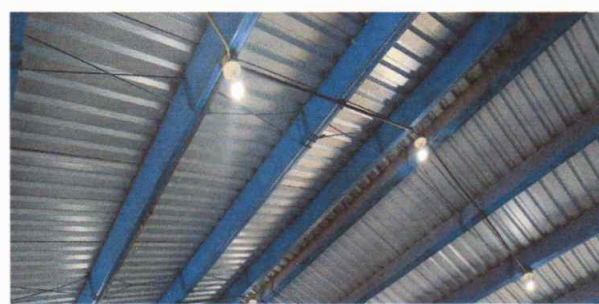
Foto 6: Lámparas led instaladas

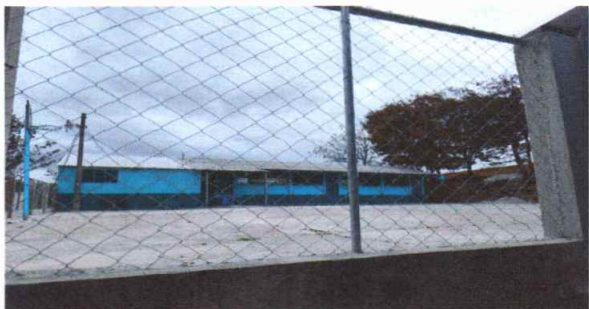
Foto 1: Malla de muro perimetral instalada

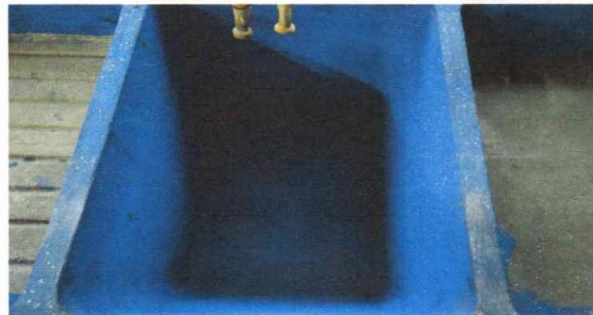
Foto 2: Pila instalada

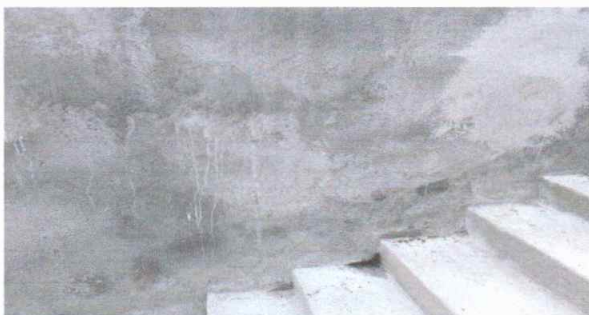
Foto 3: Muro reparado

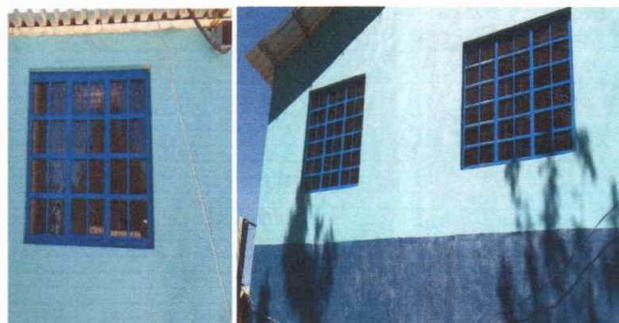
Foto 4: Ventanas instaladas y aplicación de pintura
