REGISTRO FOTOGRÁFICO  
PROGRAMA DE MANTENIMIENTO DE EDIFICIOS ESCOLARES PÚBLICOS

PRA-FOR-123  
Versión 1

| DEPARTAMENTO: | HUEHUETENANGO | MUNICIPIO: | MALACATANCITO |
| NOMBRE DEL ESTABLECIMIENTO: | ESCUELA OFICIAL RURAL MIXTA | DIRECCIÓN DEL ESTABLECIMIENTO: | CASERÍO LA PLACITA, ALDEA CIENEGUILLAS |

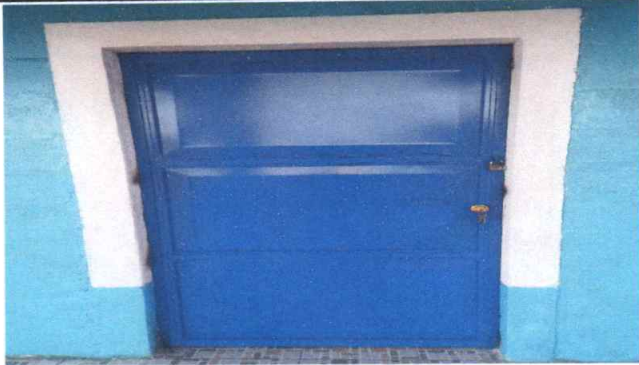
Foto1: Puerta de metal instalada

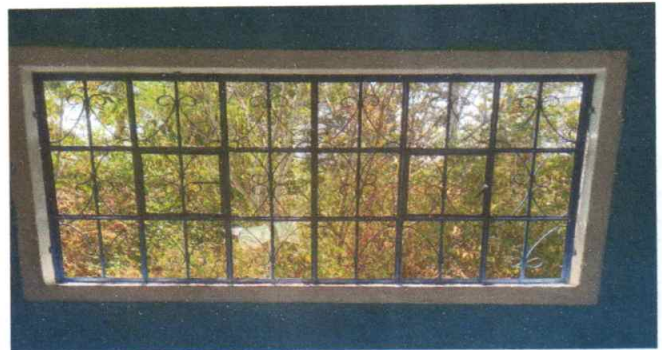
Foto 2: Ventana de metal instalada

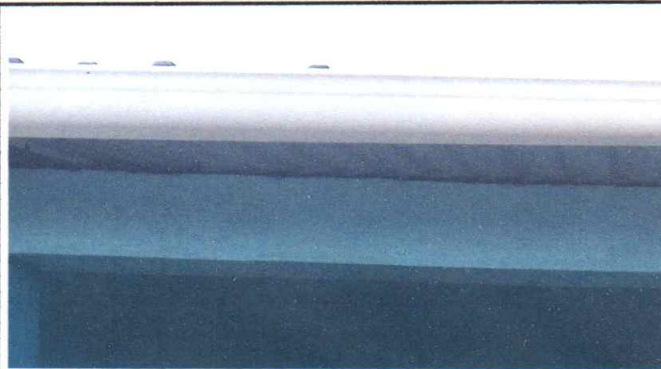
Foto 3: Canal de PVC instalado

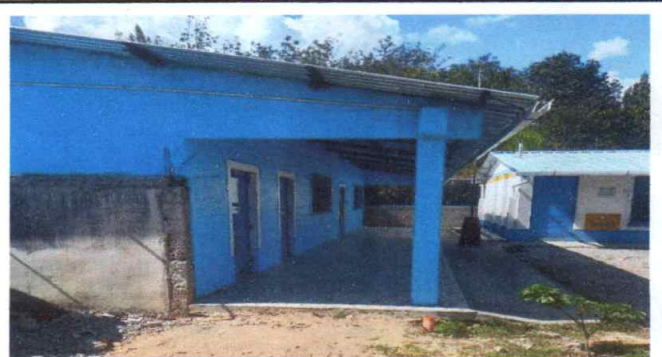
Foto 4: Pintura aplicada

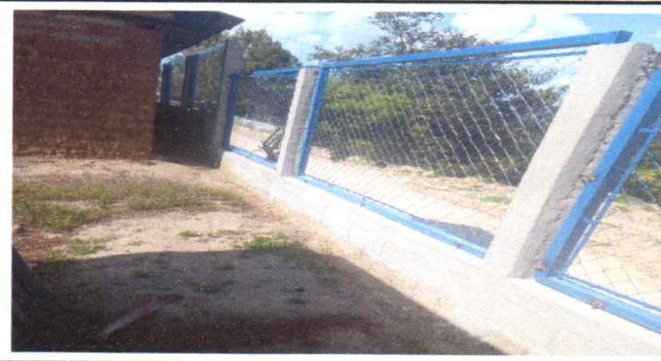
Foto 5: Muro perimetral reparado

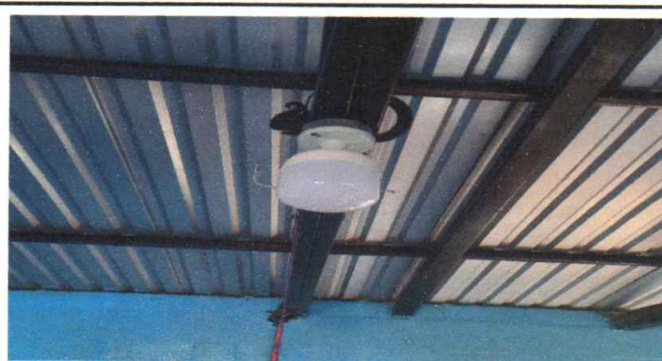
Foto 6: Sistema eléctrico instalado

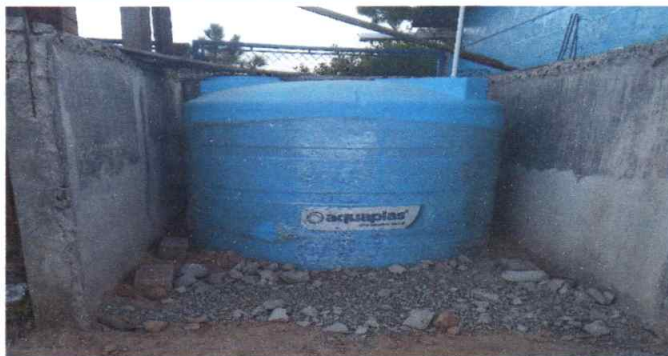
Foto 7: Cisterna de plástico instalada

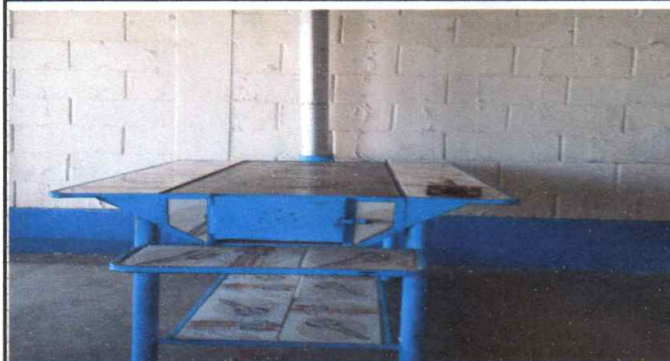
Foto 8: Estufa mejorada instalada
