SITUACIÓN DEFICIENCIAS DETERMINADAS

| DEPARTAMENTO: | HUEHUETENANGO | MUNICIPIO: | MALACATANCITO |
| NOMBRE DEL ESTABLECIMIENTO: | EORM | DIRECCIÓN DEL ESTABLECIMIENTO: | CASERÍO SAN ANTONIO, ALDEA MALA |
| CÓDIGO DEL ESTABLECIMIENTO: | 13-03-1722-43 | FECHA: | 4/10/2024 |

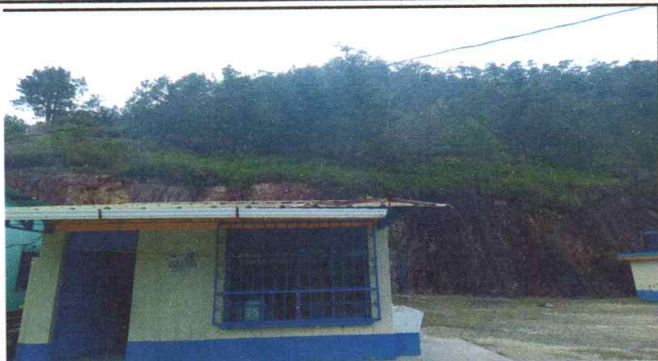
Foto 1: Sustrucción de lámina troquelada dañada.

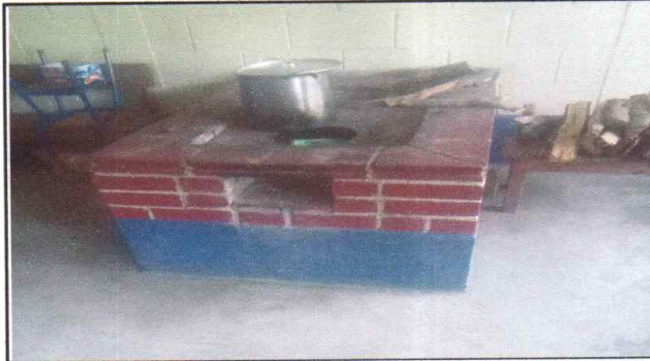
Foto 2: Reparación de estufa artesanal.

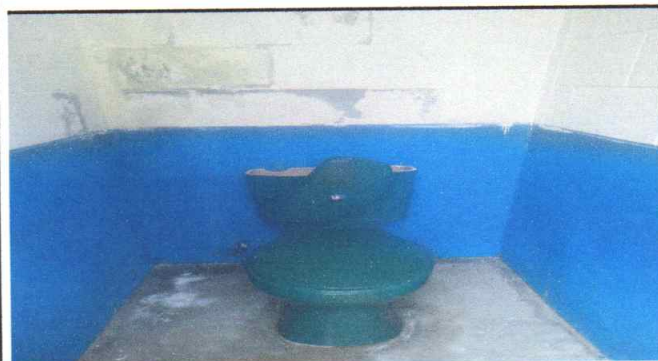
Foto 3: Sustrucción de tazas sanitarias.

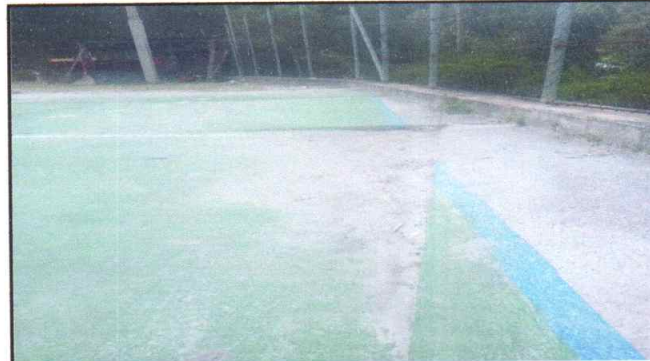
Foto 4: Sustrucción de concreto en mal estado.

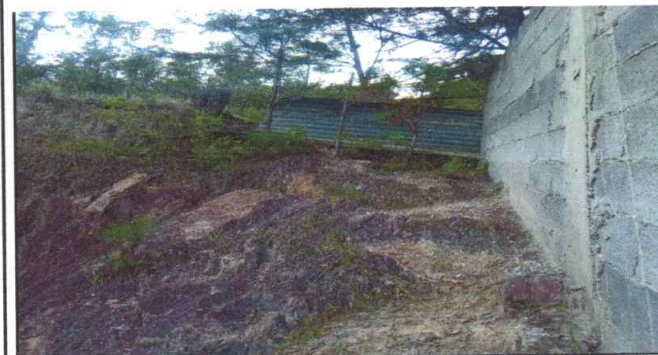
Foto 5: Sustrucción de muro.

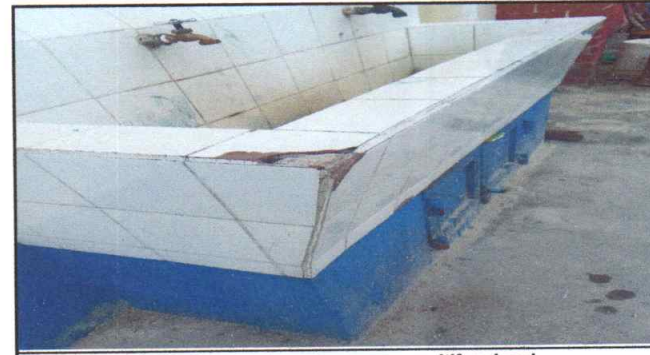
Foto 6: Sustrucción de azulejo en lavamanos multifuncional.

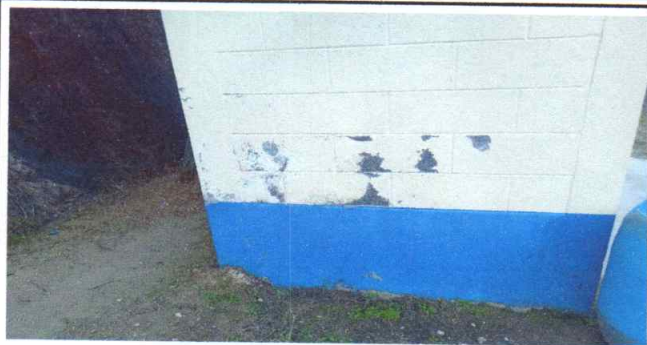
Foto 7: Pintura de pared de cocina y sanitarios en mal estado

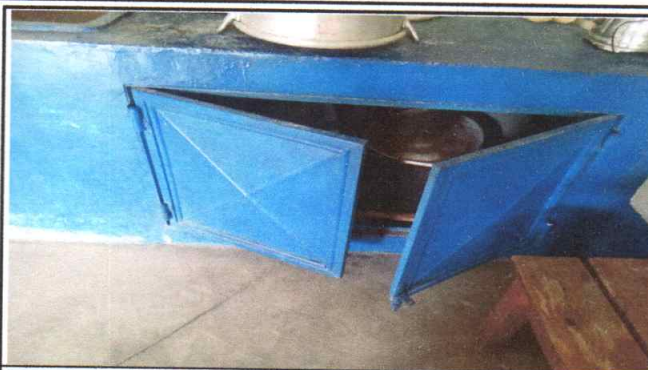
foto 8: Sstitución de puertas de mueble de concreto
