SITUACIÓN DEFICIENCIAS DETERMINADAS

| NOMBRE DEL ESTABLECIMIENTO: | CEIN -PAIN- | DIRECCIÓN DEL ESTABLECIMIENTO: | ALDEA CÁCUM |
| CÓDIGO DEL ESTABLECIMIENTO: | 13-03-5742-42 | FECHA: | 25/04/2025 |

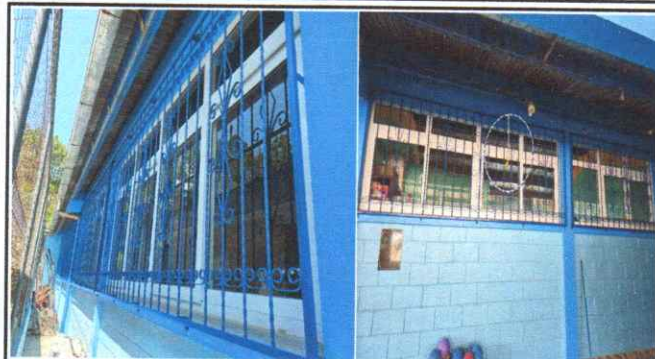
Foto1: Ventanas de PVC corredizas para tener una mejor ventilación y balcones de metal instalados

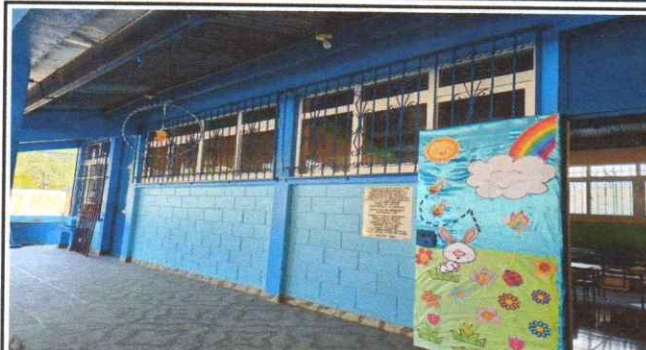
Foto 2: Ventanas de PVC corredizas para tener una mejor ventilación y balcones de metal instalados

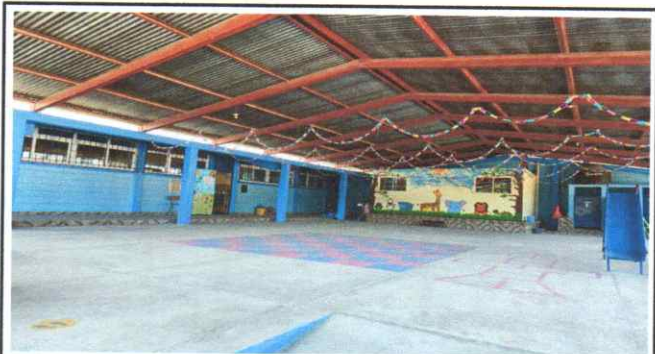
Foto 3: Pintura de todo el centro educativo aplicada

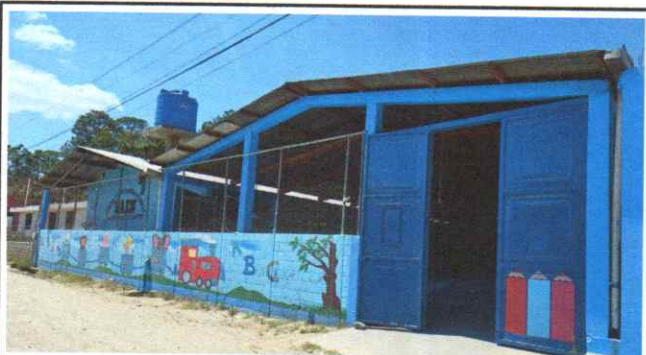
Foto 4: Pintura de todo el centro educativo aplicada

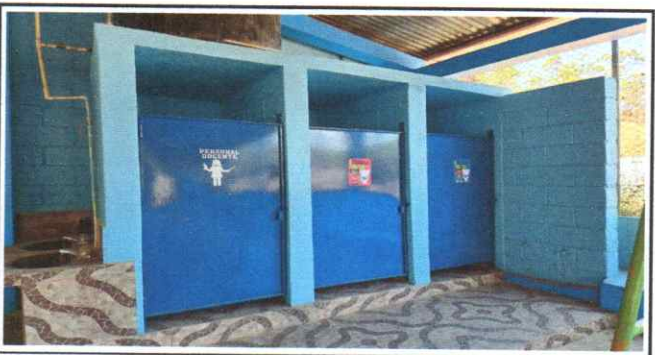
Foto 5: Base de rotoplas terminada losa fundida de forma adecuada sobre baños

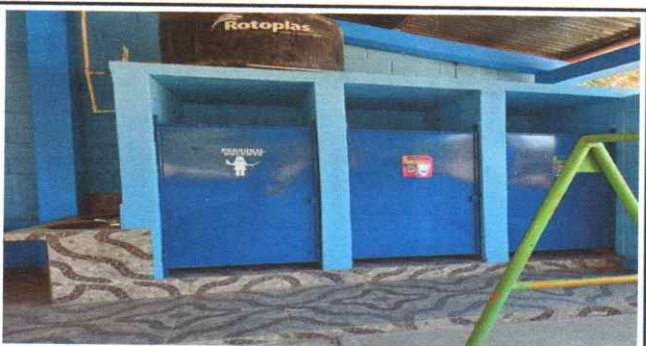
Foto 6: Base de rotoplas terminada losa fundida de forma adecuada sobre baños
