SITUACIÓN DEFICIENCIAS DETERMINADAS

| NOMBRE DEL ESTABLECIMIENTO: | EORM | DIRECCIÓN DEL ESTABLECIMIENTO: | CASERÍO CHIMULAJ, ALDEA CHAPALÁ |
| CÓDIGO DEL ESTABLECIMIENTO: | 13-04-0035-43 | FECHA: | 13/09/2024 |

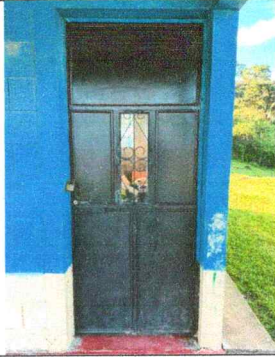
Foto 1: Sustrucción de chapas y mantenimiento de puertas en mal estado.

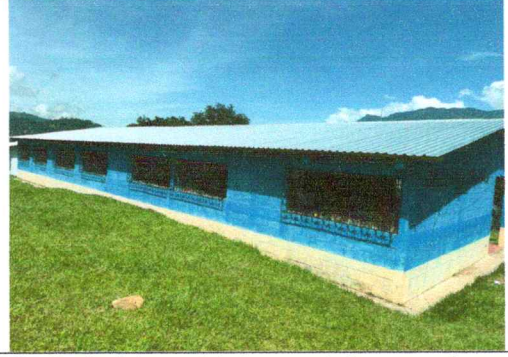
Foto 2: Sustrucción de pintura en interiores y exteriores en malas condiciones.

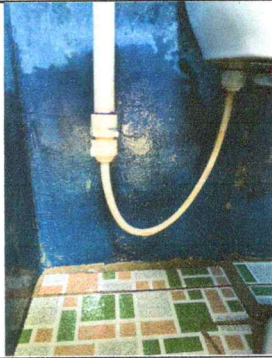
Foto 3: Sustrucción de accesorios inodoro (contra llave, tubo de abasto y tanque) en mal estado.

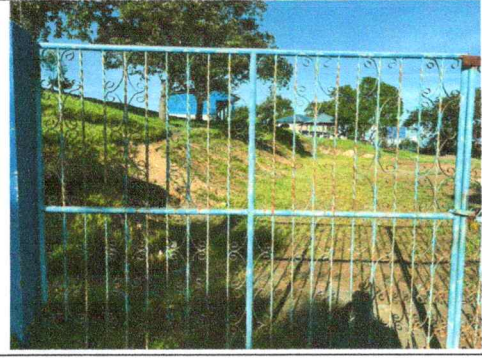
Foto 4: Mantenimiento a portones de metal.

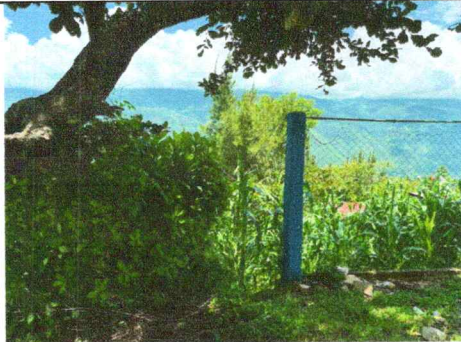
Foto 5: Continuación de muro perimetral.

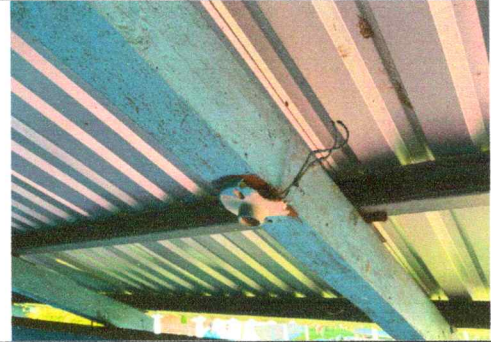
Foto 6: Sustrucción de plafoneras, focos y cableado.

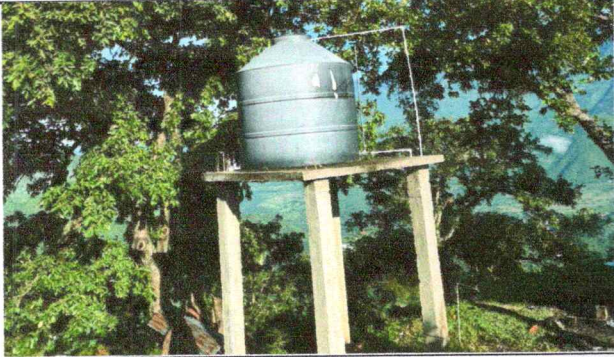
Foto7: Sustitución de sisterna de 1700 lt
