SITUACIÓN DEFICIENCIAS DETERMINADAS

| DEPARTAMENTO: | HUEHUETENANGO | MUNICIPIO: | CUILCO |
| NOMBRE DEL ESTABLECIMIENTO: | EORM | DIRECCIÓN DEL ESTABLECIMIENTO: | CASERÍO CHIMULAJ, ALDEA CHAPALÁ |
| CÓDIGO DEL ESTABLECIMIENTO: | 13-04-0035-43 | FECHA: | 10/11/2024 |

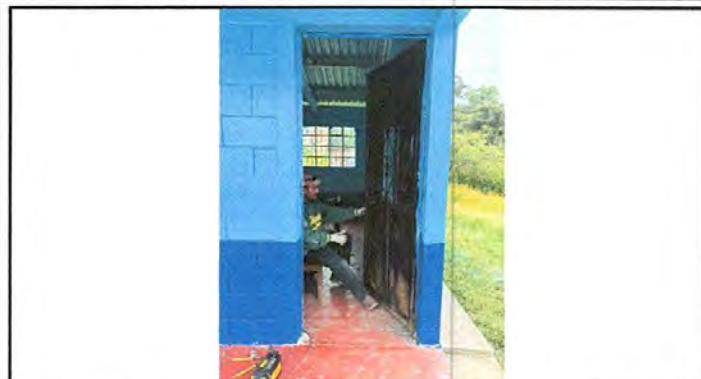
Foto1: Sustrucción de chapas y mantenimiento de puertas en proceso.

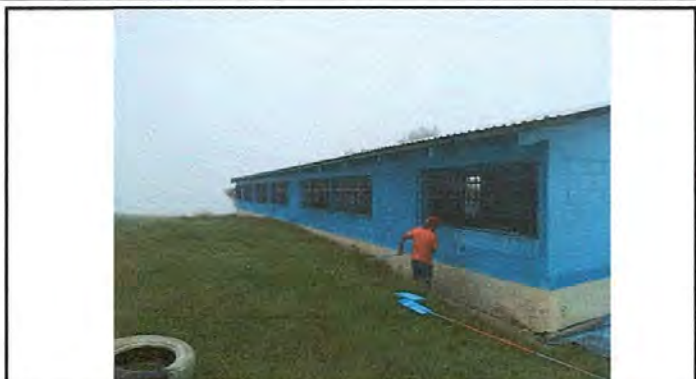
Foto 2: Sustrucción de pintura en interiores y exteriores en proceso.

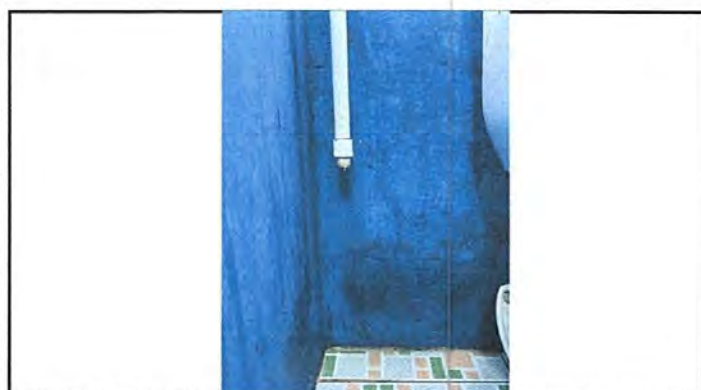
Foto 3: Sustrucción de accesorios inodoro (contra llave, tubo de abasto y tanque) en proceso.

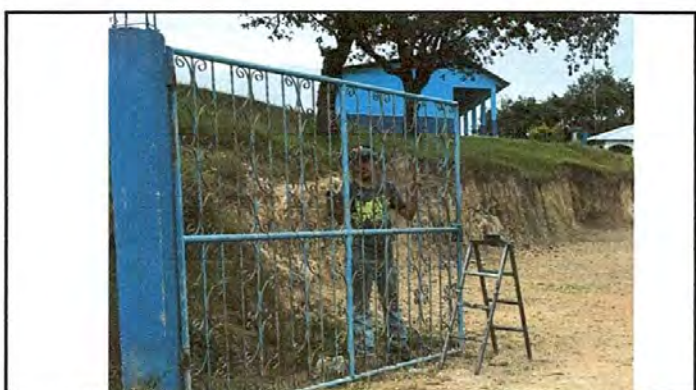
Foto 4: Mantenimiento a portones de metal en proceso.

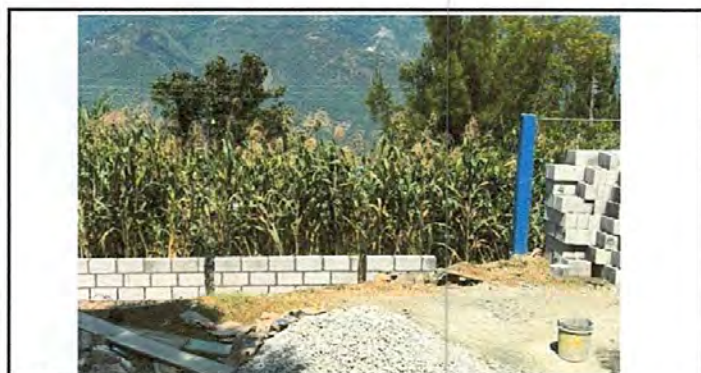
Foto 5: Continuación de muro perimetral en proceso.

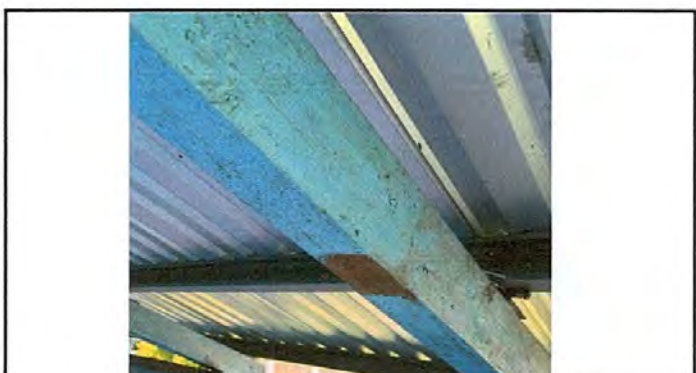
Foto 6: Sustrucción de plafoneras, focos y cableado en proceso.

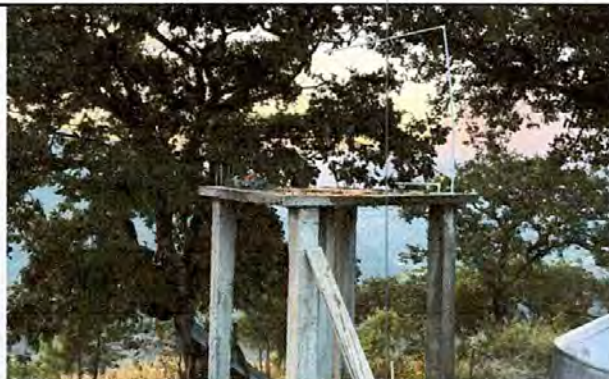
Foto7: Sustitución de depósito de 1700 lt. en proceso.
