SITUACIÓN DEFICIENCIAS DETERMINADAS

| DEPARTAMENTO: | HUEHUETENANGO | MUNICIPIO: | CUILCO |
| NOMBRE DEL ESTABLECIMIENTO: | EORM | DIRECCIÓN DEL ESTABLECIMIENTO: | Aldea El Astillero |
| CÓDIGO DEL ESTABLECIMIENTO: | 13-04-0245-43 | FECHA: | 28/11/2024 |

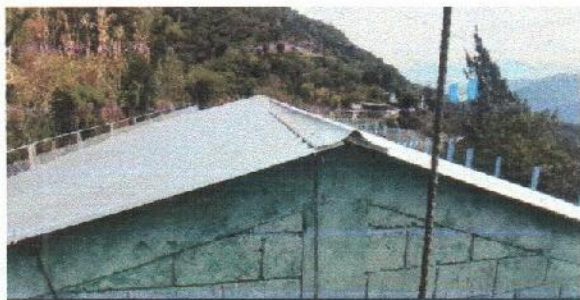
Foto 1: Sustrucción de lámina por lamina troquelada

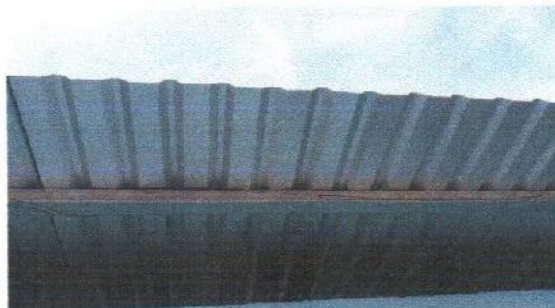
Foto 2: Sustrucción de soporte de madera por metal

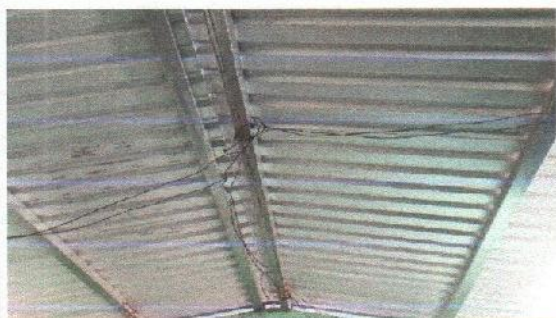
Foto 3: Sustrucción de soporte de madera por metal

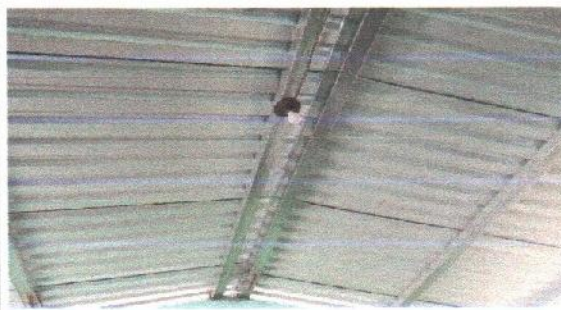
Foto 4: Sustrucción de soporte de madera por metal

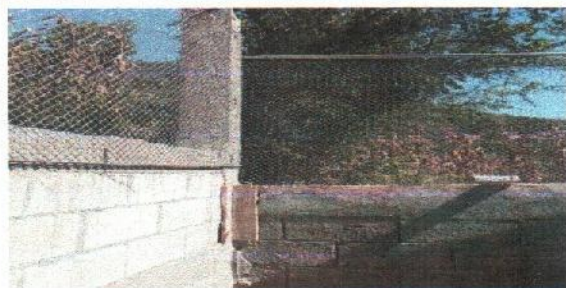
Foto 5: Reparación de muro perimetral de block con tubo hg malla galvanizada

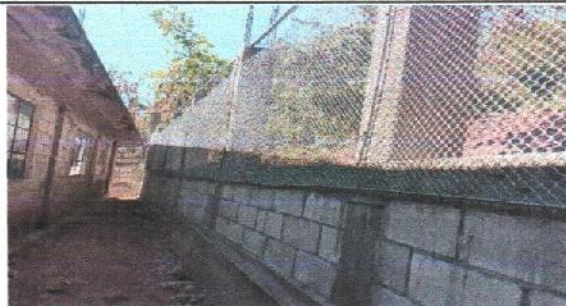
Foto 6: Reparación de muro perimetral de block con soleras intermedias y columnas

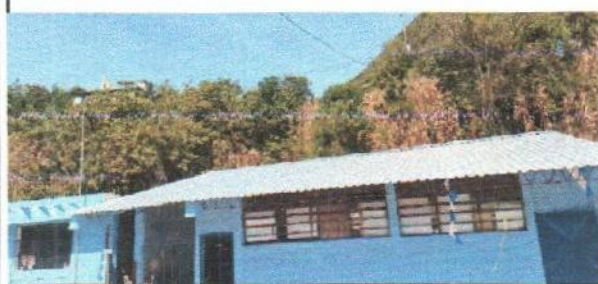
Foto1: Cambio de pintura en muros exteriores

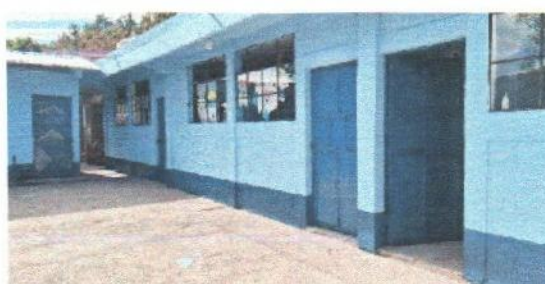
Foto 2: Cambio de pintura en muros exteriores
