SITUACIÓN DEFICIENCIAS DETERMINADAS      PREVIO ☒      DURANTE ☐      POSTERIOR ☐

| NOMBRE DEL ESTABLECIMIENTO: | EORM | DIRECCIÓN DEL ESTABLECIMIENTO: | ALDEA EL AGUACATE |
| CÓDIGO DEL ESTABLECIMIENTO: | 13-05-0312-43 | FECHA: | 12/06/2024 |

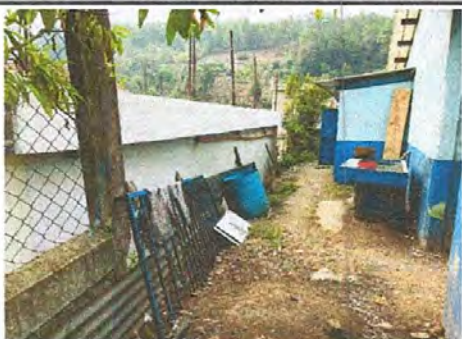
Foto 4: Reparación de planchas de concreto de patio.

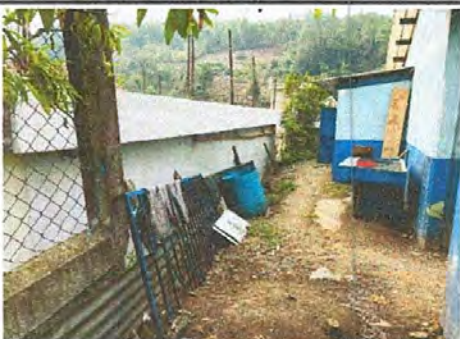
Foto 4: Reparación de planchas de concreto de patio.
