SITUACIÓN DEFICIENCIAS DETERMINADAS

| NOMBRE DEL ESTABLECIMIENTO: | EORM | DIRECCIÓN DEL ESTABLECIMIENTO: | ALDEA XOXTAC |
| CÓDIGO DEL ESTABLECIMIENTO: | 13-05-0318-43 | FECHA: | 12/09/2024 |

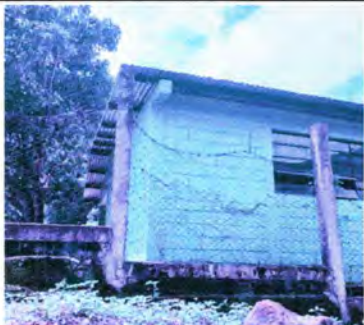
FOTO 1. Reparación de muro perimetral de block con tubo hg y malla galvanizada, soleras intermedias y columnas.

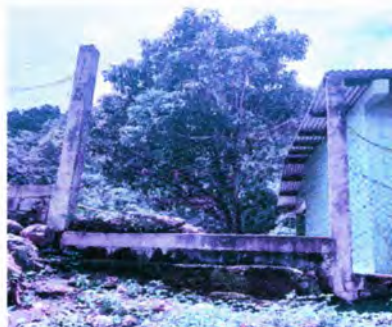
FOTO 2. Reparación de muro perimetral de block con tubo hg y malla galvanizada, soleras intermedias y columnas.

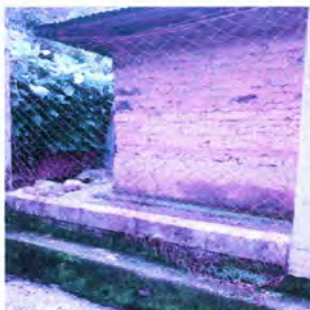
FOTO 3. Reparación de malla galvanizada.

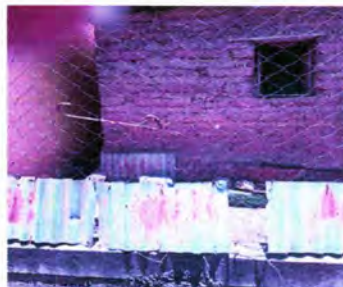
FOTO 4. Reparación de malla galvanizada.

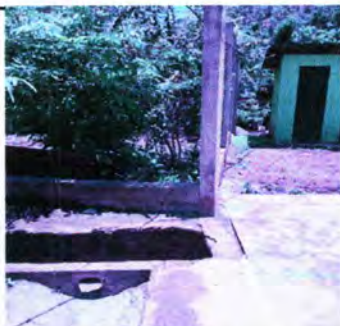
FOTO 5. Reparación de cuneta de concreto.

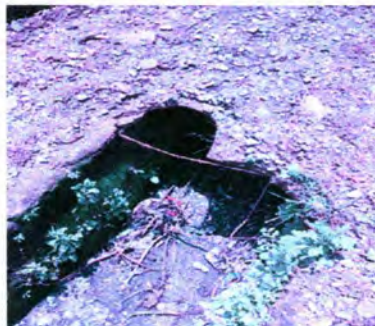
FOTO 6. Reparación de cunet de concreto.

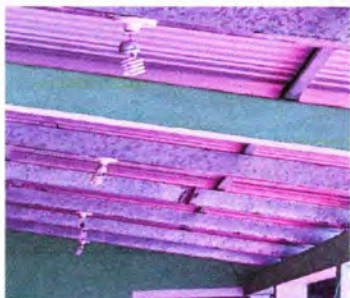
FOTO 7. Sustitución de focos ahorradores en corredores.

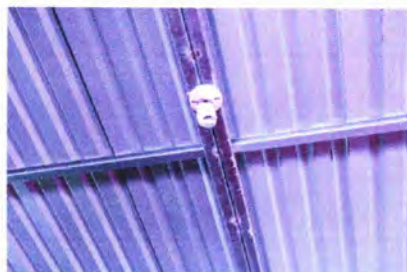
FOTO 8. Sustitución de lámparas en las aulas.

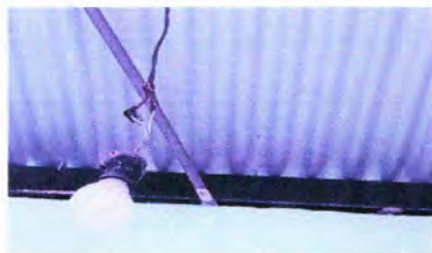
FOTO 9. Reparación de cableado eléctrico.

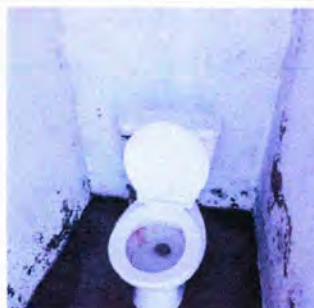
FOTO 10. Sustitución de accesorios de inodoro.

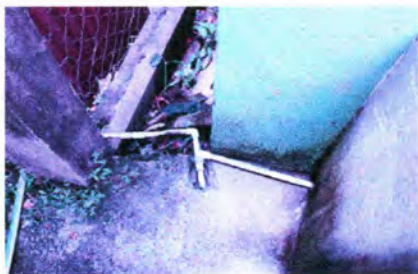
FOTO 11. Sustitución de tubería lineal principal.

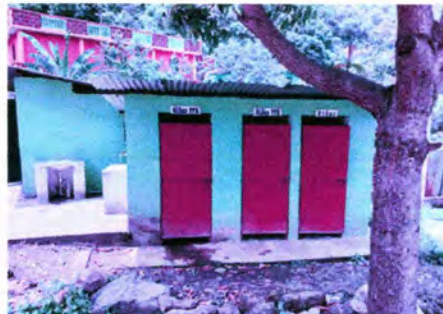
FOTO 12. Sustitución de llaves de chorro.
