SITUACIÓN DEFICIENCIAS DETERMINADAS

| DEPARTAMENTO: | HUEHUETENANGO | MUNICIPIO: | NENTÓN |
| NOMBRE DEL ESTABLECIMIENTO: | EORM | DIRECCIÓN DEL ESTABLECIMIENTO: | ALDEA XOXTAC |
| CÓDIGO DEL ESTABLECIMIENTO: | 13-05-018-43 | FECHA: | 15/11/2024 |

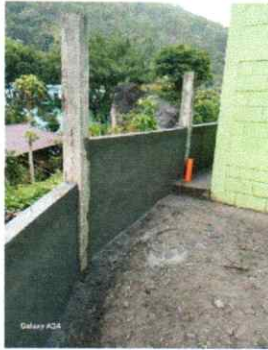
FOTO 7. Reparación de muro perimetral de bloques con malla galvanizada, soleras intermedias y columnas.

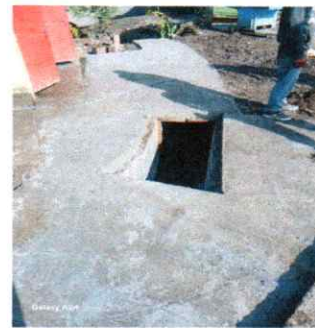
FOTO 8. Reparación de cuneta.

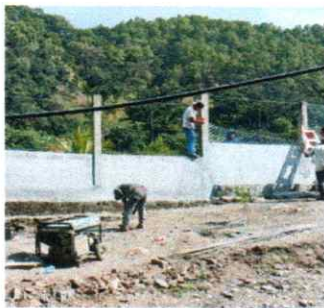
FOTO 9. Reparación de cableado eléctrico.

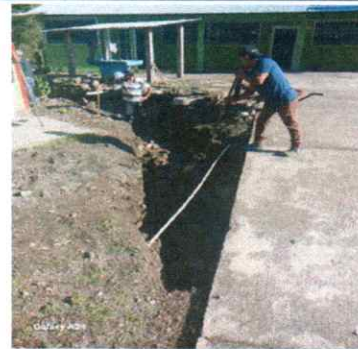
FOTO 10. Sustitución de tubería principal.

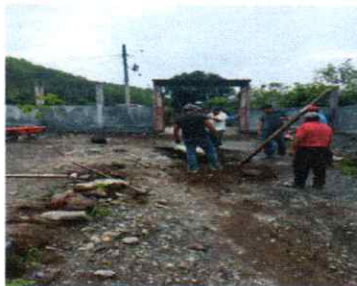
FOTO 11. Sustitución de tubería lineal principal.

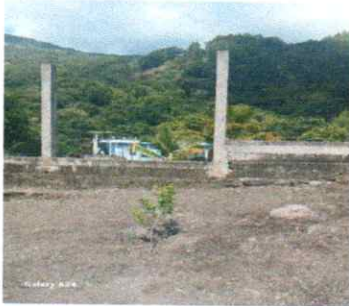
FOTO 1. Reparación de muro perimetral de block con malla galvanizada soleras intermedias y columnas.

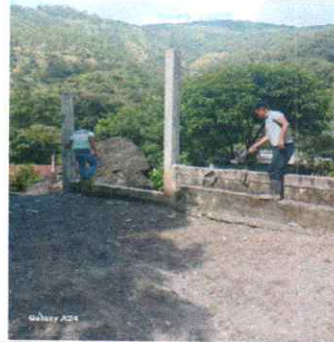
FOTO 2. Reparación de muro perimetral con malla galvanizada, soleras intermedias y columnas.

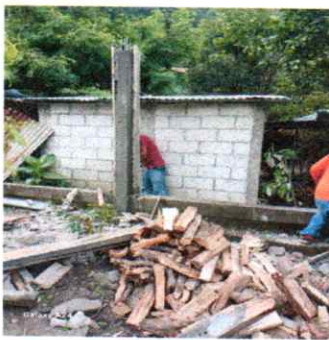
FOTO 3. Reparación de malla galvanizada.

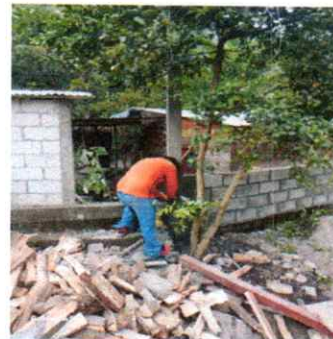
FOTO 4. Reparación de malla galvanizada.

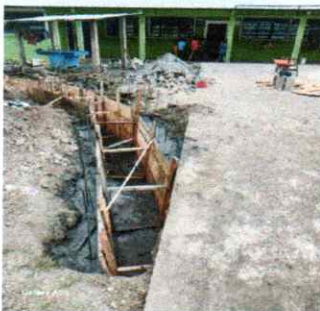
FOTO 5. Reparación de cuneta de concreto.

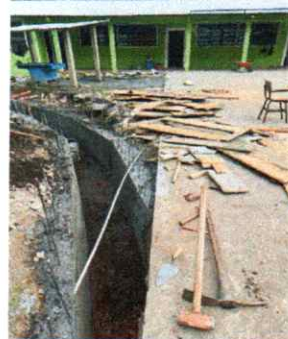
FOTO 6. Reparación de cuneta de concreto.
