SITUACIÓN DEFICIENCIAS DETERMINADAS

| DEPARTAMENTO: | HUEHUETENANGO | MUNICIPIO: | NENTÓN |
| NOMBRE DEL ESTABLECIMIENTO: | ESCUELA OFICIAL RURAL MIXTA | DIRECCIÓN DEL ESTABLECIMIENTO: | ALDEA LAS PALMAS |
| CÓDIGO DEL ESTABLECIMIENTO: | 13-05-0321-43 | FECHA: | 4/10/2024 |

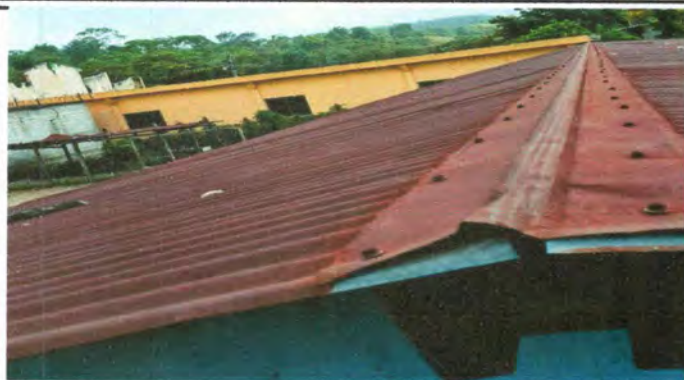
Foto1: lamina y capote

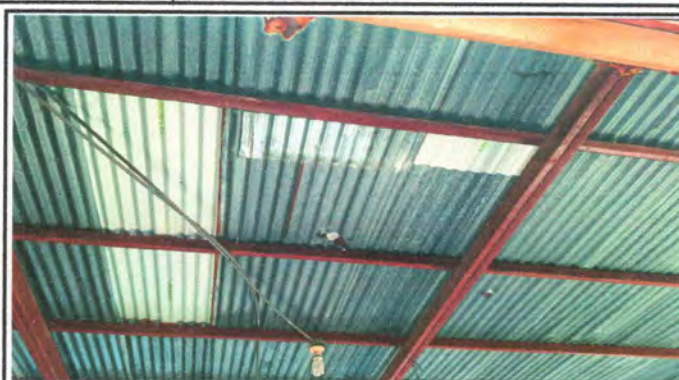
Foto 2: vista interior del aula con techo roto

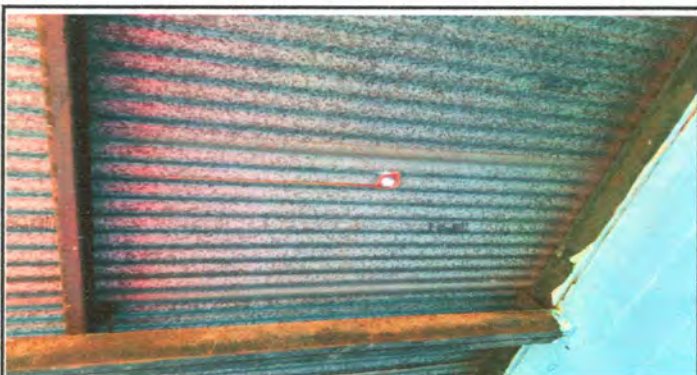
Foto 3: vista interior del aula con techo roto

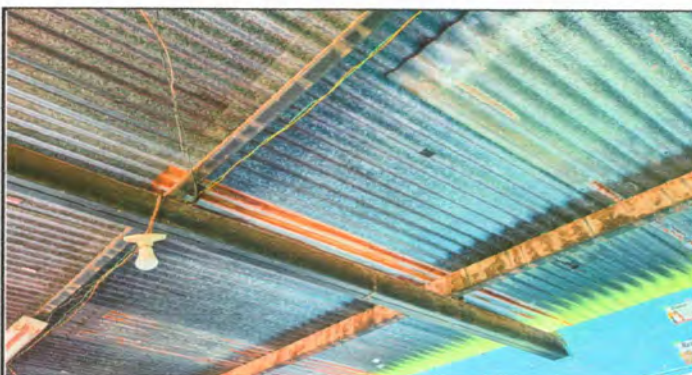
Foto 4: lamina sobre puesta para cubrir agujero

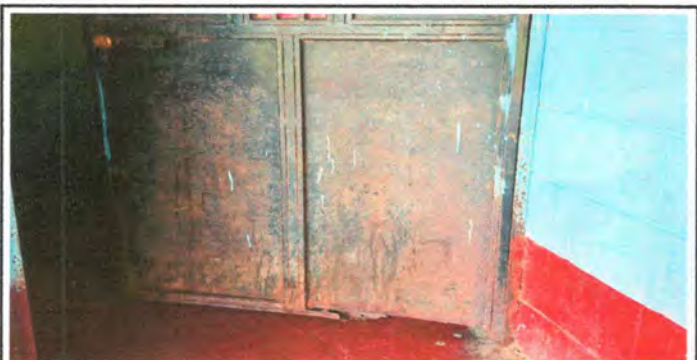
Foto 1: puerta de direccion en mal estado

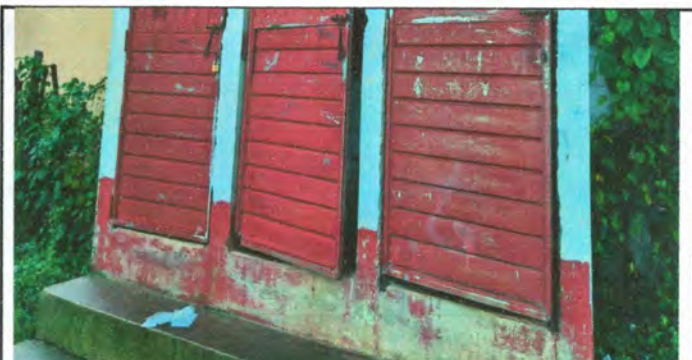
Foto 2: puertas de sanitario, sin poder cerrar por mal estado

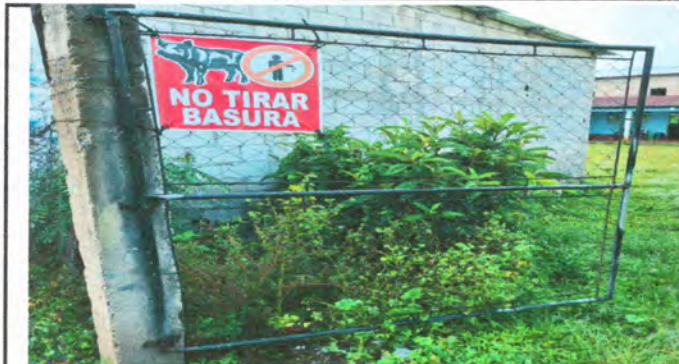
Foto1: portón rustico en la entrada de la escuela, lado izquierdo

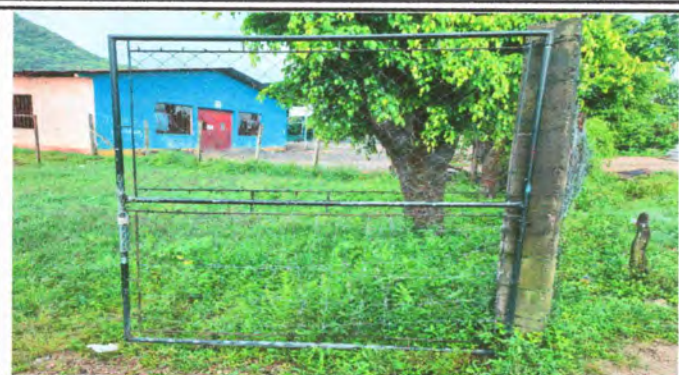
Foto 4: portón rustico en la entrada de la escuela, lado derecho

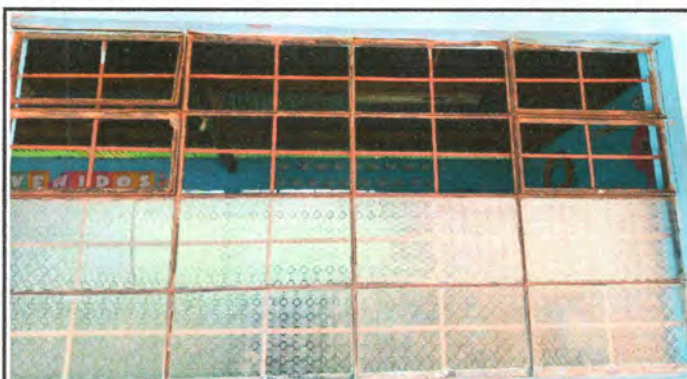
Foto1: ventana con vidrios rotos, vista exterior

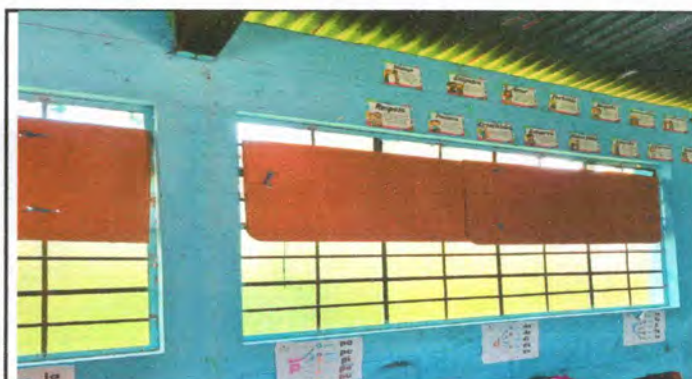
Foto2: ventana con vidrios rotos, vista interior

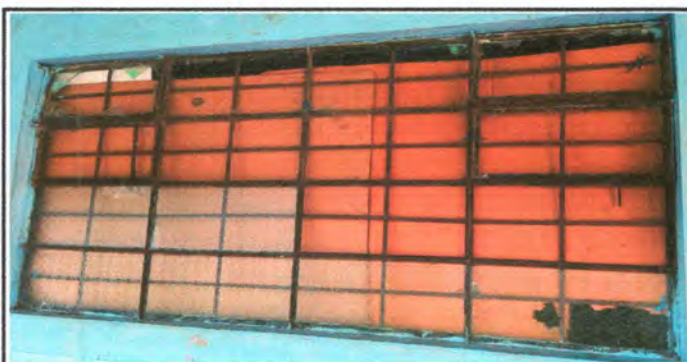
Foto 3: ventana con vidrios rotos, vista exterior

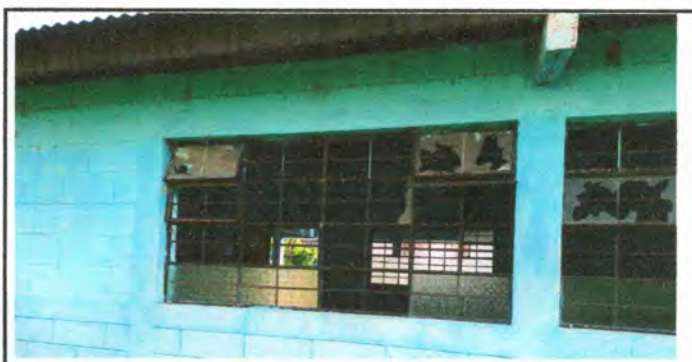
Foto 4: ventana con vidrios rotos

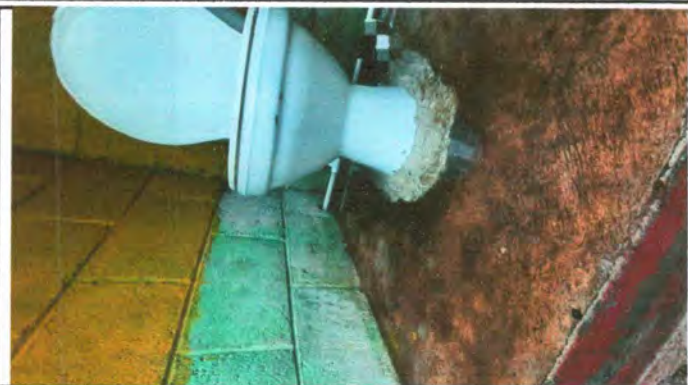
Foto1: inodoro en mal estado, sin tapa y con fuga

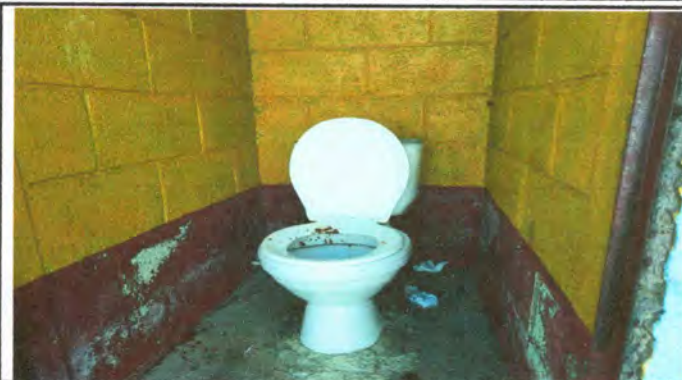
Foto 2: inodoro en mal estado

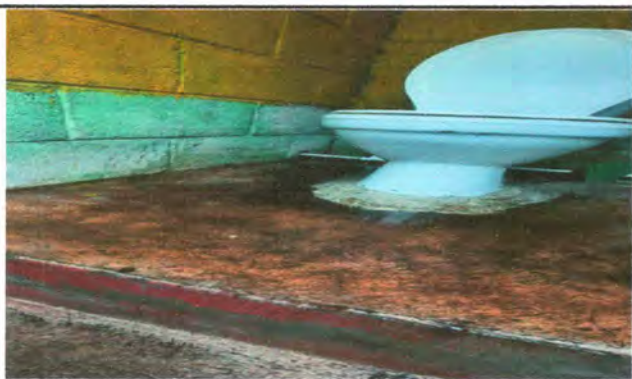
Foto 3: fuga en inodoro

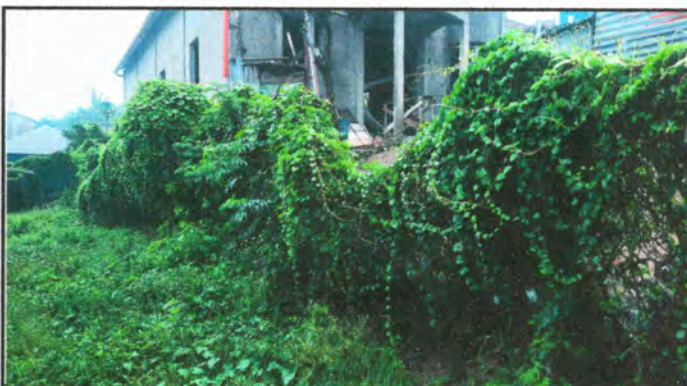
Foto 4: muro perimetral, malla en mal estado

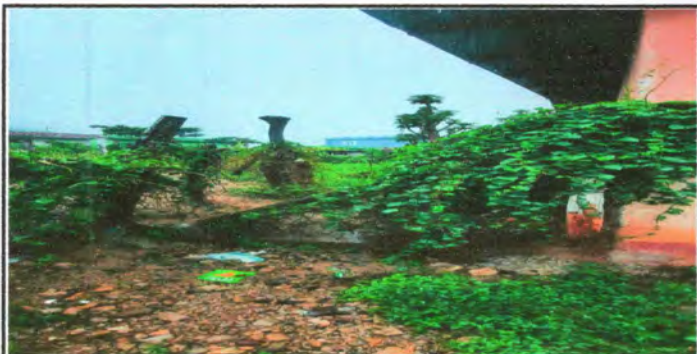
Foto 5: muro perimetral, malla en mal estado

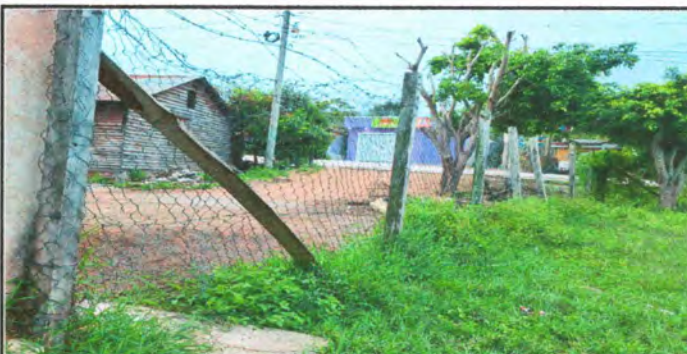
Foto 6: muro perimetral, malla en mal estado
