SITUACIÓN DEFICIENCIAS DETERMINADAS

| DEPARTAMENTO: | HUEHUETENANGO | MUNICIPIO: | NENTÓN |
| NOMBRE DEL ESTABLECIMIENTO: | ESCUELA OFICIAL RURAL MIXTA | DIRECCIÓN DEL ESTABLECIMIENTO: | ALDEA LAS PALMAS |
| CÓDIGO DEL ESTABLECIMIENTO: | 13-05-0321-43 | FECHA: | 14/11/2024 |

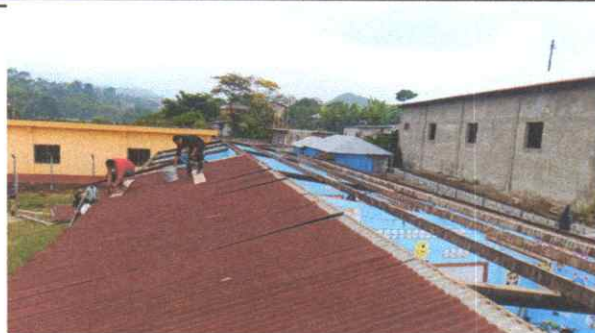
Foto 1: proceso cambio de lamina y capote

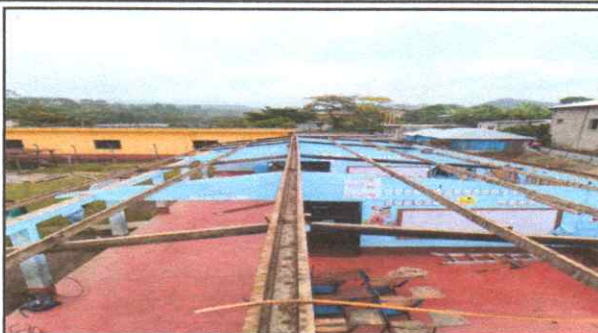
Foto 2: proceso cambio de lamina y capote

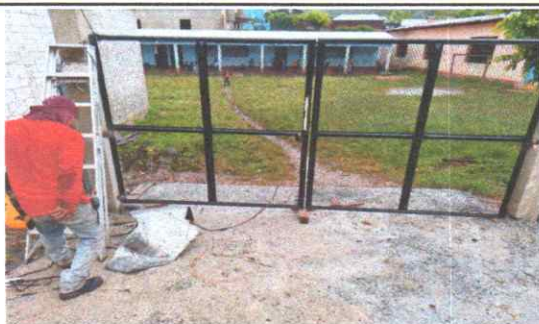
Foto 3: en el proceso del cambio de portón

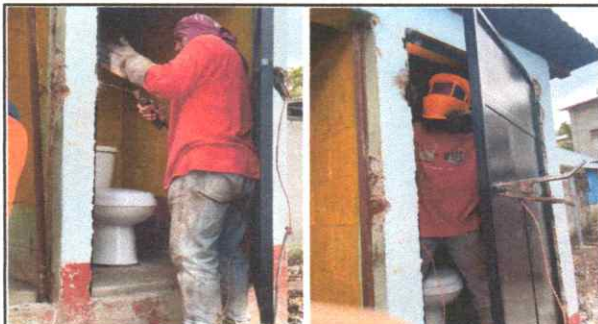
Foto 4: en el proceso del cambio de puerta de metal en servicios sanitarios

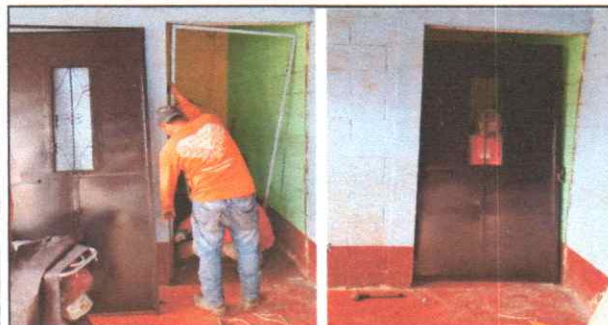
Foto 5: en el proceso del cambio de puerta de metal en el aula.

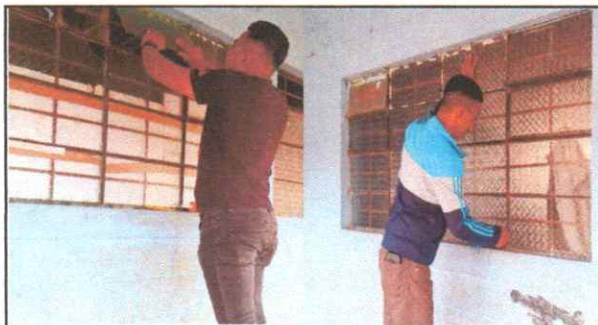
Foto 6: en el proceso del cambio de vidrios de ventanas en las aulas.

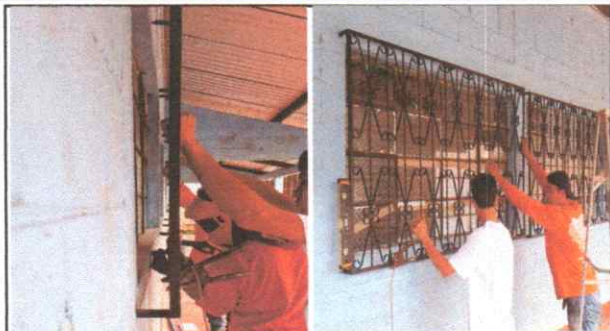
Foto 7: en el proceso de sustitución de balcones de metal

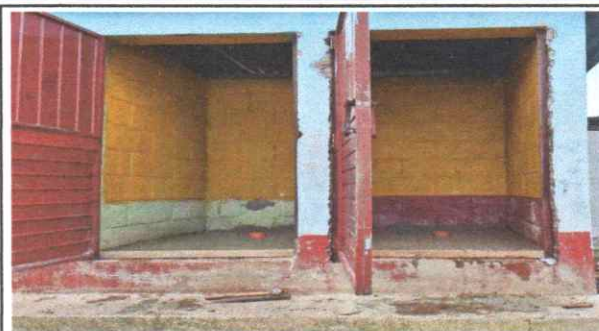
Foto 8: en el proceso sustitución de inodoros
