SITUACIÓN DEFICIENCIAS DETERMINADAS

POSTERIOR ☒

| NOMBRE DEL ESTABLECIMIENTO: | ESCUELA OFICIAL RURAL MIXTA | DIRECCIÓN DEL ESTABLECIMIENTO: | ALDEA LAS PALMAS |
| CÓDIGO DEL ESTABLECIMIENTO: | 13-05-0321-43 | FECHA: | 22/11/2024 |

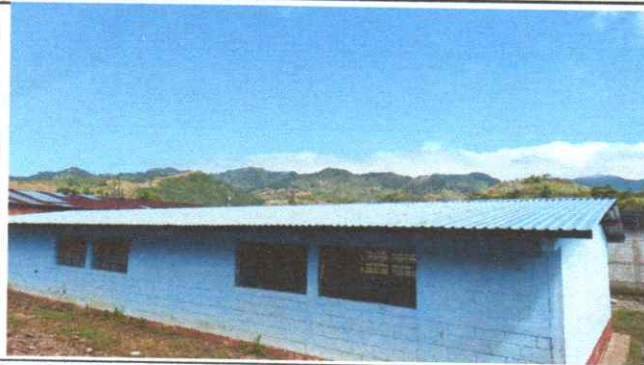
Foto1: lamina y capote culminado

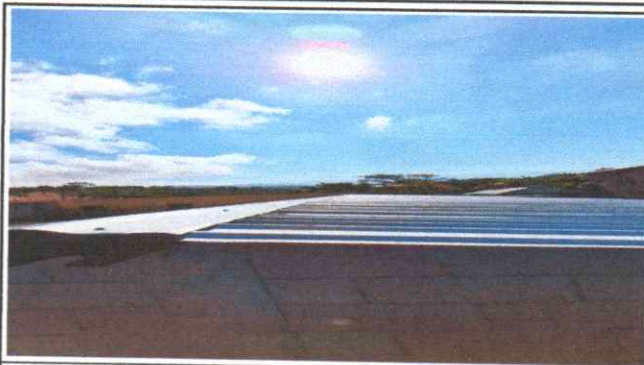
Foto 2: lamina y capote culminado.

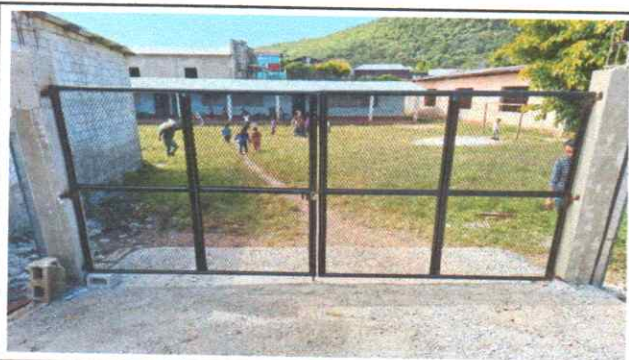
Foto 3: portón culminado de la escuela.

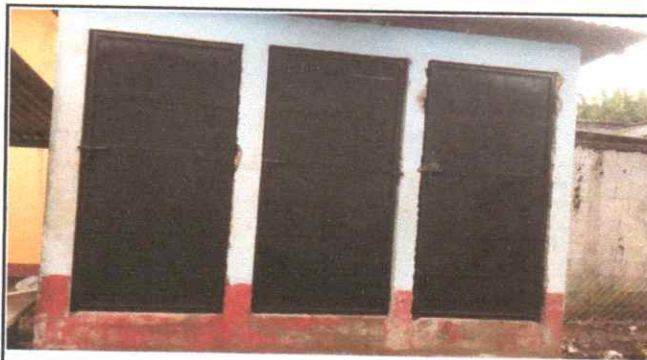
Foto 4: puertas de baños culminados

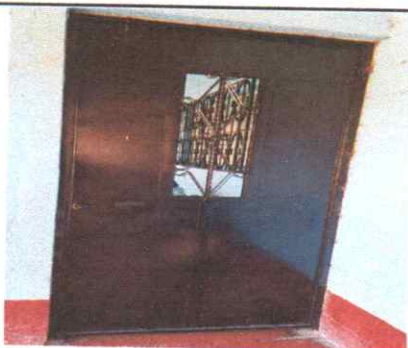
Foto 5: puerta de aula culminada.

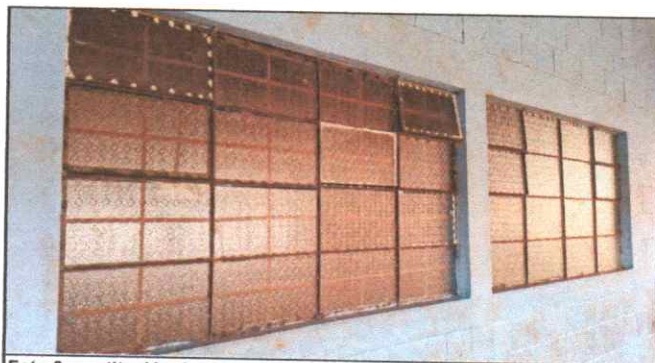
Foto 6: sustitución de vidrios de ventanas culminado

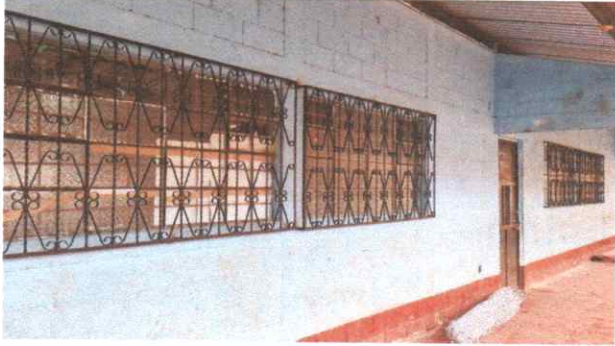
Foto7: balcones de aulas culminado

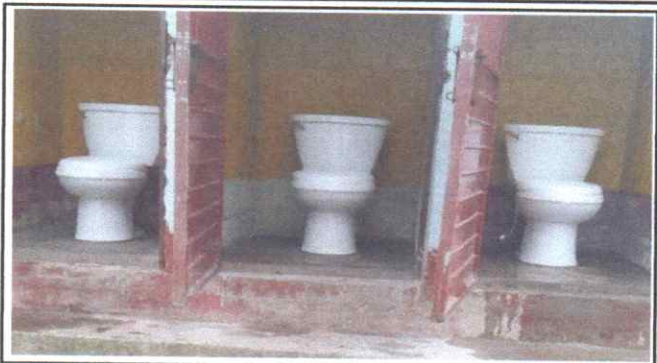
Foto 8: instalación de inodoros culminado
