SITUACIÓN DEFICIENCIAS DETERMINADAS PREVIO ☐ DURANTE ☒ POSTERIOR ☐

| DEPARTAMENTO: | HUEHUETENANGO | MUNICIPIO: | NENTÓN |
| NOMBRE DEL ESTABLECIMIENTO: | EODP ANEXA A EORM | DIRECCIÓN DEL ESTABLECIMIENTO: | ALDEA GRACIAS A DIOS |
| CÓDIGO DEL ESTABLECIMIENTO: | 13-05-4747-42 | FECHA: | 12/11/2,024 |

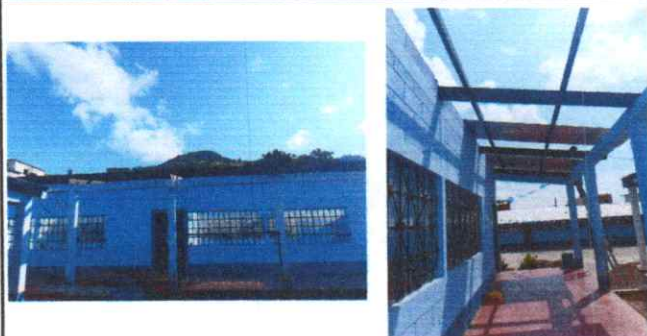
Foto1: El techo de las aulas fue desmontado, luego se pintaron las costaneras para colocar la lámina nueva.

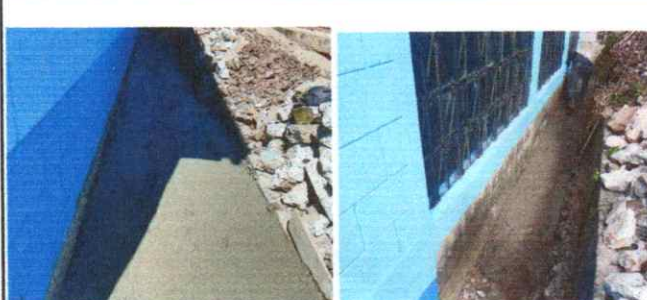
Foto 2: Reparación de cuneta de concreto en mal estado en proceso.

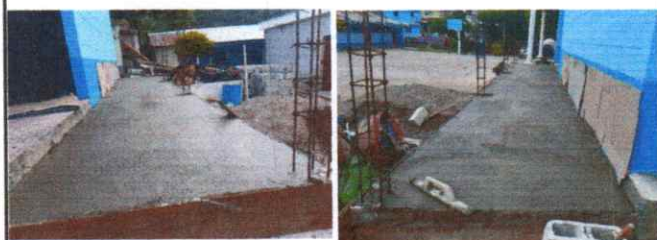
Foto 3: Reparación de banqueta de concreto en proceso.

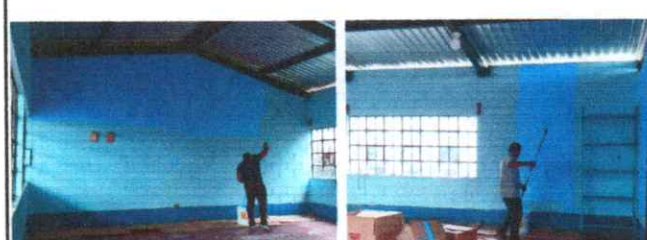
Foto 4: Pintura de paredes exteriores e interiores de las aulas de la escuela debido al mal estado en que se encuentran.

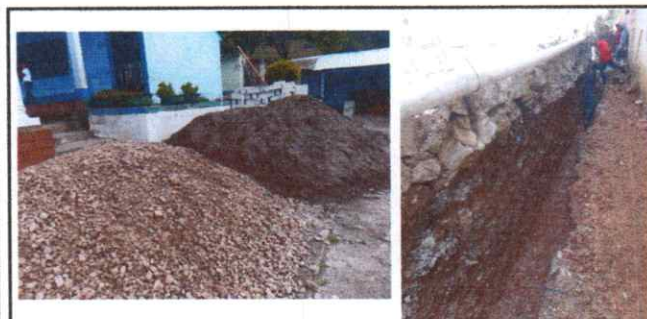
Foto 5: Reparación de muro perimetral de block, se compró el material necesario y tiró el muro que se encontraba en mal estado para dar inicio con el saneado respectivo.

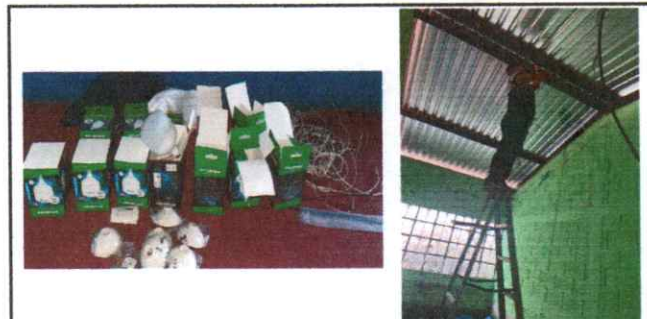
Foto 6: Remozar el sistema Eléctrico de las aulas en su interior y exterior, se inició con la compra del material para realizar el sistema eléctrico.
