SITUACIÓN DEFICIENCIAS DETERMINADAS PREVIO ☐ DURANTE ☒ POSTERIOR ☐

| NOMBRE DEL ESTABLECIMIENTO: | Escuela Oficial Rural Mixta | DIRECCIÓN DEL ESTABLECIMIENTO: | Caserío El Pacate, Aldea La Cal |
| CÓDIGO DEL ESTABLECIMIENTO: | 13-03-0025-43 | FECHA: | 19/06/2024 |

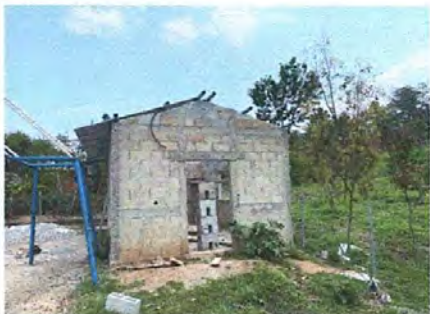
Foto 1: Cubierta de lámina y estructura de soporte en proceso de instalación

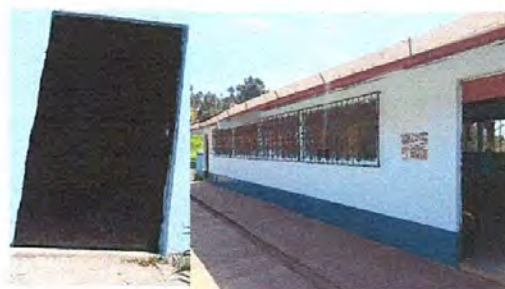
Foto 2: Puertas, ventanas dando mantenimiento e instalando nuevas

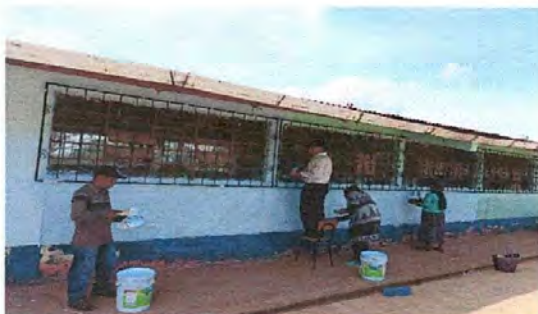
Foto 3: Proceso de aplicación de pintura

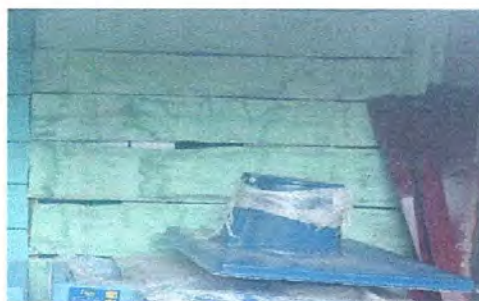
Foto 4: Sanitarios nuevos para instalar

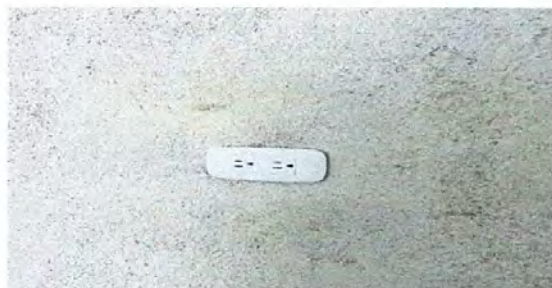
Foto 5: Sistema eléctrico en proceso de instalación

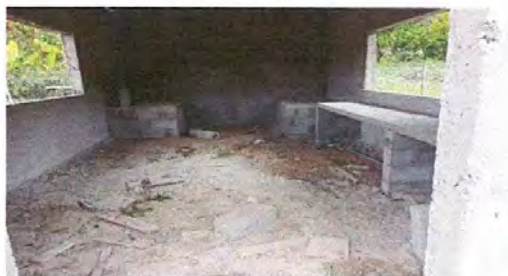
Foto 6: Estufas rurales en proceso de instalación

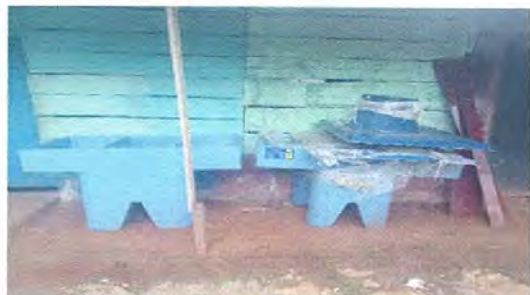
Foto 7: Pilas nuevas para instalar

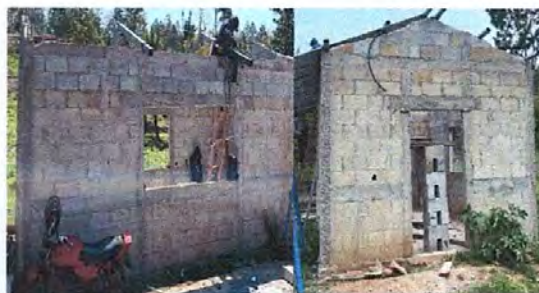
Foto 8: Proceso de mejoramiento pared cocina
