SITUACIÓN DEFICIENCIAS DETERMINADAS PREVIO ☐ DURANTE ☐ POSTERIOR ☒

| DEPARTAMENTO: | Huehuetenango | MUNICIPIO: | Malacatancito |
| NOMBRE DEL ESTABLECIMIENTO: | Escuela Oficial Rural Mixta | DIRECCIÓN DEL ESTABLECIMIENTO: | Caserío El Pacate, Aldea La Cal |
| CÓDIGO DEL ESTABLECIMIENTO: | 13-03-0025-43 | FECHA: | 8/08/2024 |

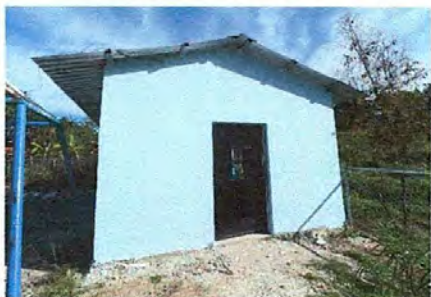
Foto1 1: Cubierta y estructura de soporte instalada y terminada

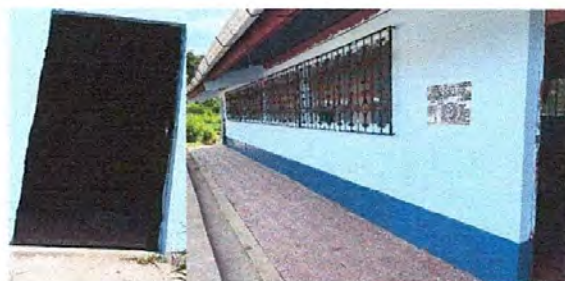
Foto 2: Puertas, Ventanas mantenimiento completo y las nuevas instaladas

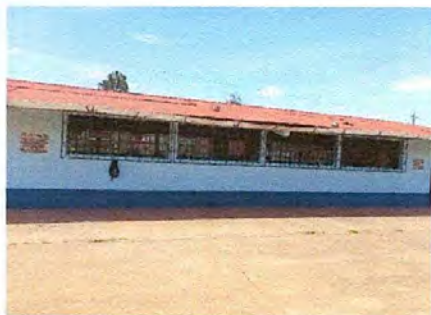
Foto 3: Aplicación de pintura terminada

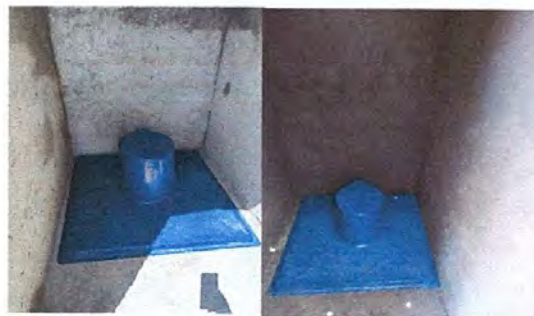
Foto 4: Sanitarios nuevos e instalados y terminados

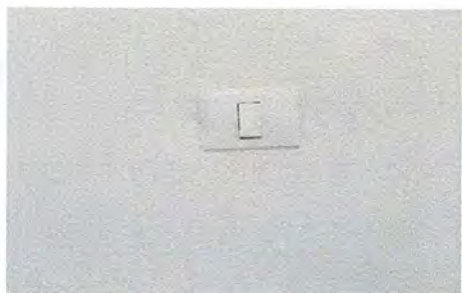
Foto 5: Sistema eléctrico instalado y terminado

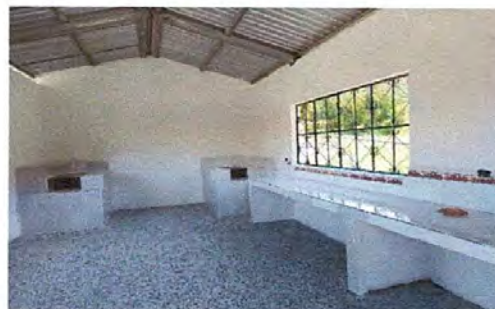
Foto 6: Estufas rurales instaladas y terminadas

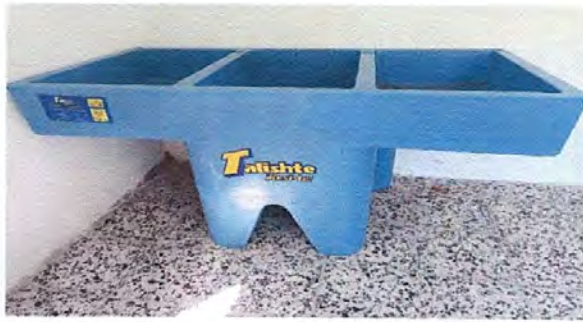
Foto 7: Pilas instaladas

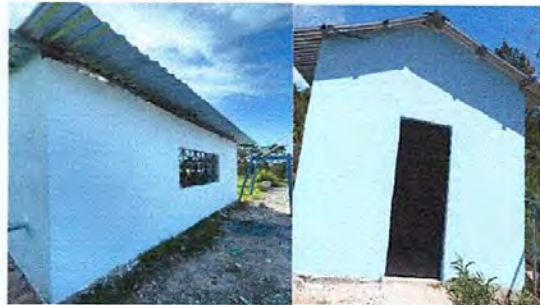
Foto 8: Mejoramiento pared cocina terminado
