SITUACIÓN DEFICIENCIAS DETERMINADAS

| NOMBRE DEL ESTABLECIMIENTO: | Escuela Oficial Rural Mixta, Caserio Q'antx'abina | DIRECCIÓN DEL ESTABLECIMIENTO: | Caserio Q'antx'abina, Jacaltenango |
| CÓDIGO DEL ESTABLECIMIENTO: | 13-07-0020-43 | FECHA: | 04 de octubre de 2024 |

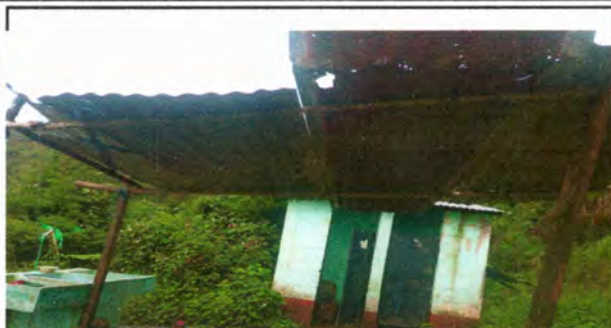
Foto 1: Sustrucción de lámina por lámina troquelada

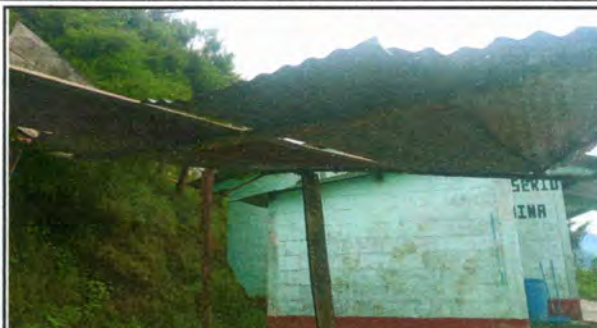
Foto 2: Sustrucción de soporte de estructura de madera por metal

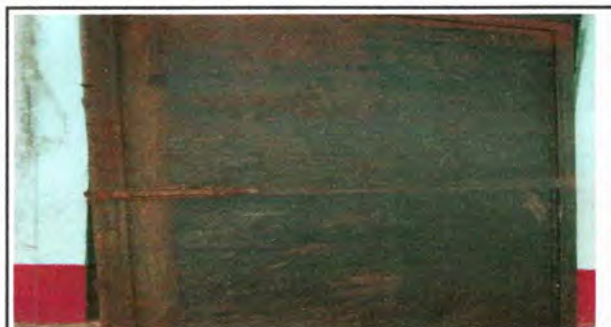
Foto 3: Sustrucción de puertas de metal

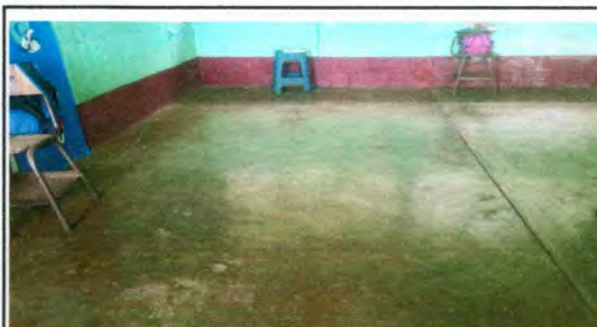
Foto 4: Sustrucción de piso de granito

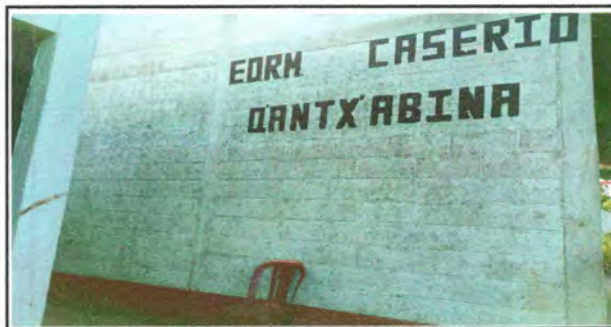
Foto 5: Aplicación de pintura en muros exteriores e interiores

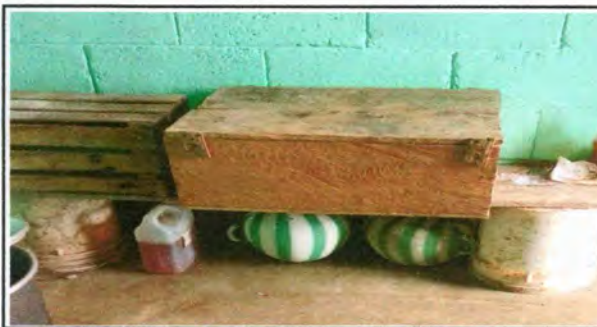
Foto 6: Sustrucción de mesa de madera por mesa de concreto, forrado de azulejos

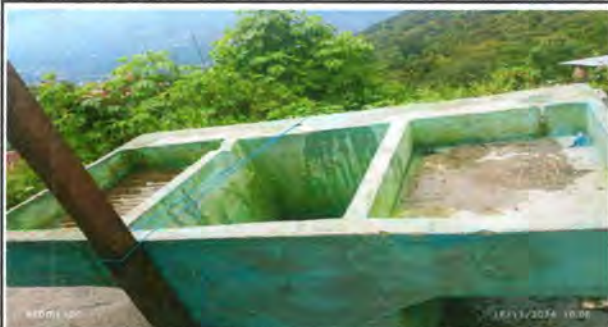
Foto 7 : Sustitución de pila de cemento de dos lavaderos
