SITUACIÓN DEFICIENCIAS DETERMINADAS

| NOMBRE DEL ESTABLECIMIENTO: | Escuela Oficial Rural Mixta, Caserio Q'antx'abina | DIRECCIÓN DEL ESTABLECIMIENTO: | Caserio Q'antx'abina, Jacaltenango |
| CÓDIGO DEL ESTABLECIMIENTO: | 13-07-0020-43 | FECHA: | 02 de diciembre de 2024 |

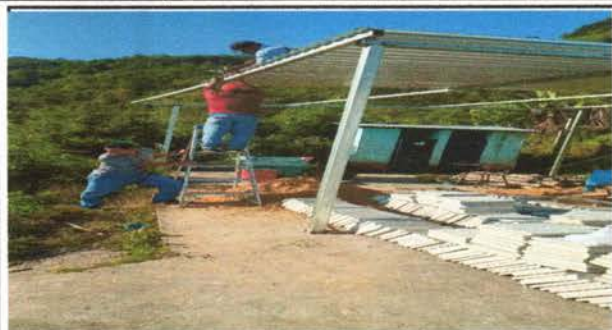
Foto1: Sustitución de lámina por lámina troquelada

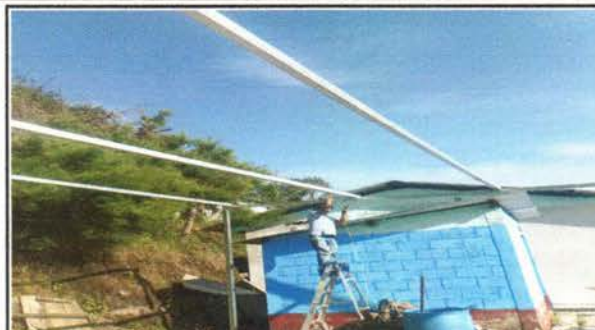
Foto 2: Sustitución de soporte de estructura de madera por metal

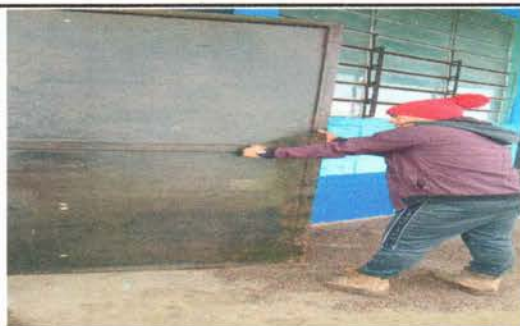
Foto 3: Sustitución de puertas de metal

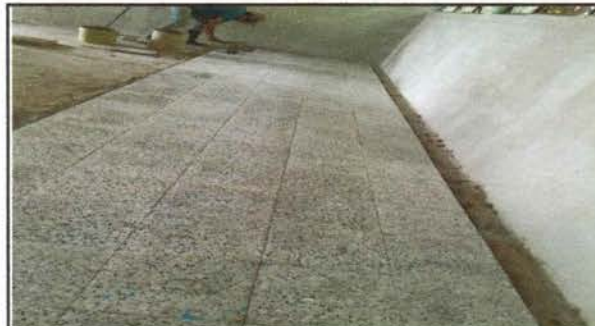
Foto 4: Sustitución de piso de granito

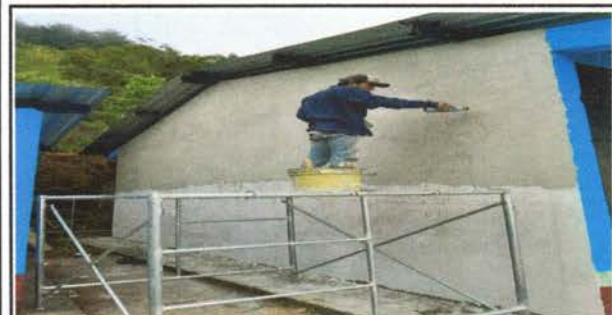
Foto 5: Aplicación de pintura en muros exteriores e interiores

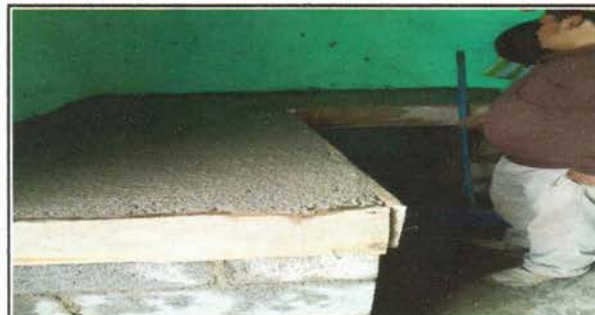
Foto 6: Sustitución de mesa de madera por mesa de concreto, forrado de azulejos

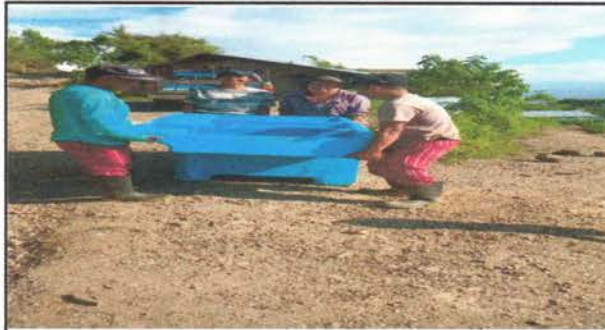
Foto 7 : Sustitución de pila de cemento de dos lavaderos

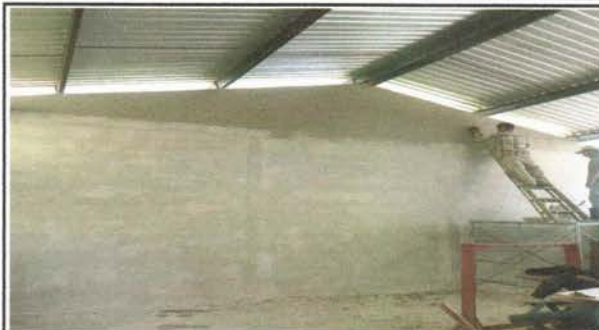
Foto 8 Repello en muros exteriores e interiores
