SITUACIÓN DEFICIENCIAS DETERMINADAS

| NOMBRE DEL ESTABLECIMIENTO: | Escuela Oficial Rural Mixta, Caserio Q'antx'abina | DIRECCIÓN DEL ESTABLECIMIENTO: | Caserio Q'antx'abina, Jacaltenango |
| CÓDIGO DEL ESTABLECIMIENTO: | 13-07-0020-43 | FECHA: | 6 de diciembre de 2024 |

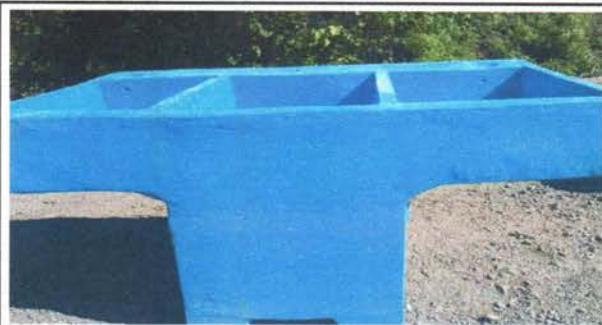
Foto 7 : Sustrucción de pila de cemento de dos lavaderos

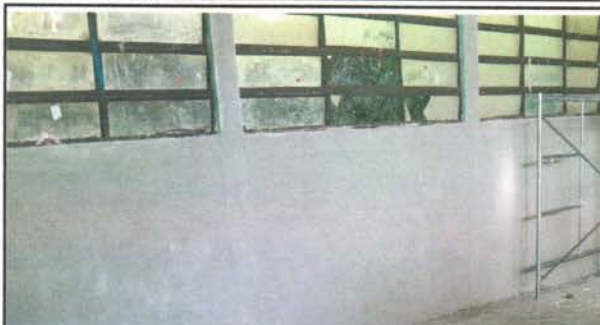
Foto: 8 Repello en muros exteriores e interiores

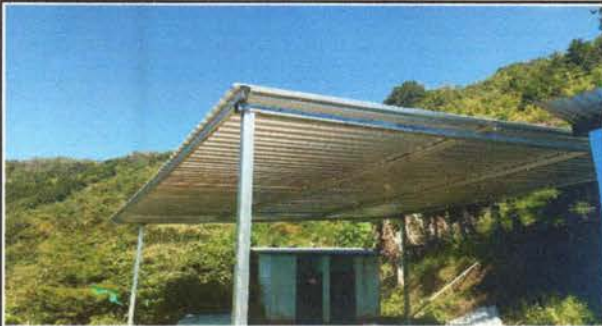
Foto 1: Sustrucción de lámina por lámina troquelada

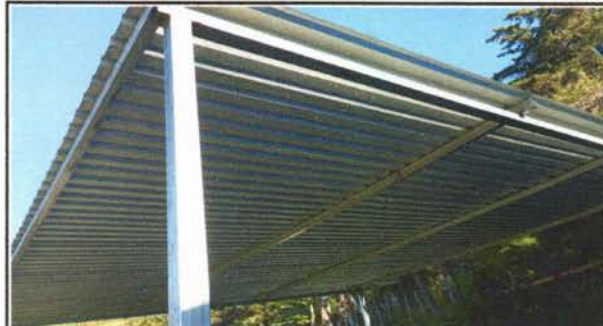
Foto 2: Sustrucción de soporte de estructura de madera por metal

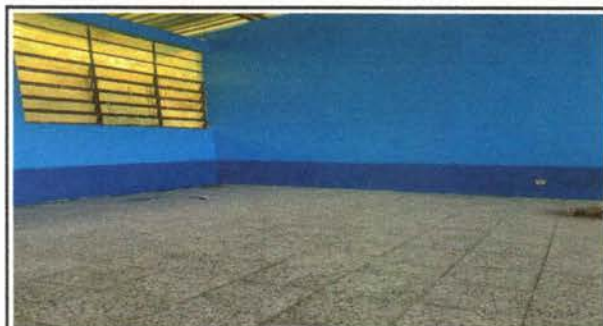
Foto 4: Sustrucción de piso de granito

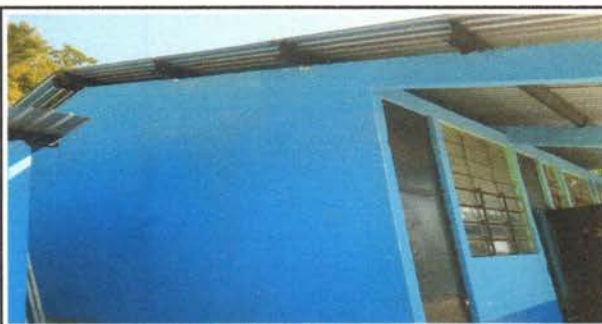
Foto 5: Aplicación de pintura en muros exteriores e interiores

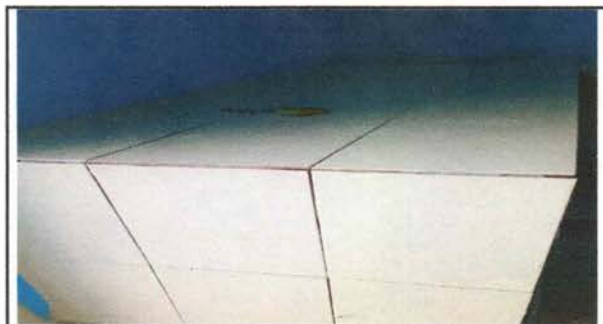
Foto 6: Sustrucción de mesa de madera por mesa de concreto, forrado de azulejos
