SITUACIÓN DEFICIENCIAS DETERMINADAS:

| NOMBRE DEL ESTABLECIMIENTO: | Escuela Oficial Rural Mixta, Caserio Huntah, aldea Peb'ilpam | DIRECCIÓN DEL ESTABLECIMIENTO: | Caserio Huntah, aldea Peb'ilpam, Jacaltenango |
| CÓDIGO DEL ESTABLECIMIENTO: | 13-07-0021-43 | FECHA: | 20 de septiembre de 2024 |

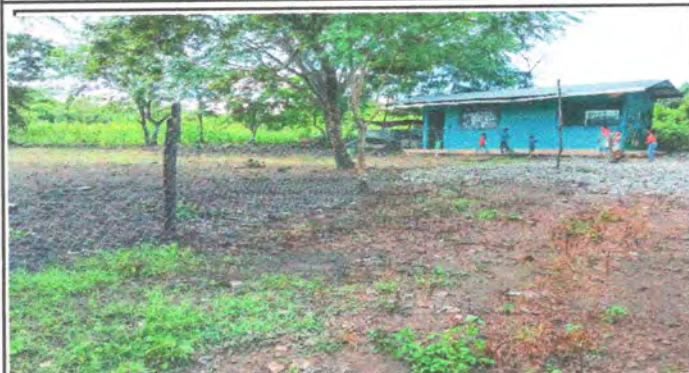
Foto 1: Reparación de muro perimetral

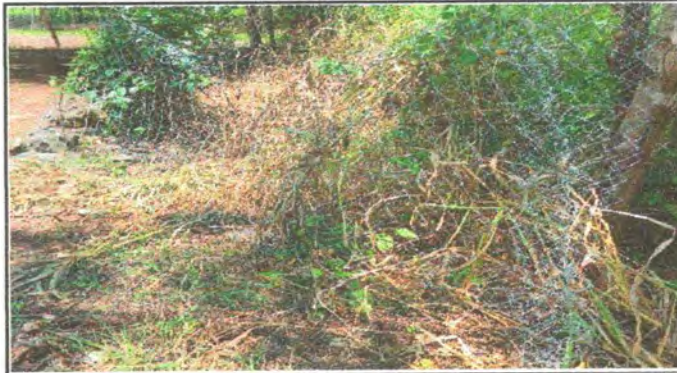
Foto 2: Reparación de muro perimetral

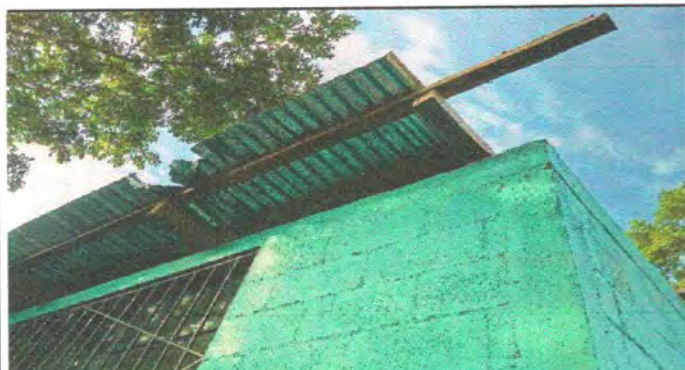
Foto 3: Sustitución de lámina

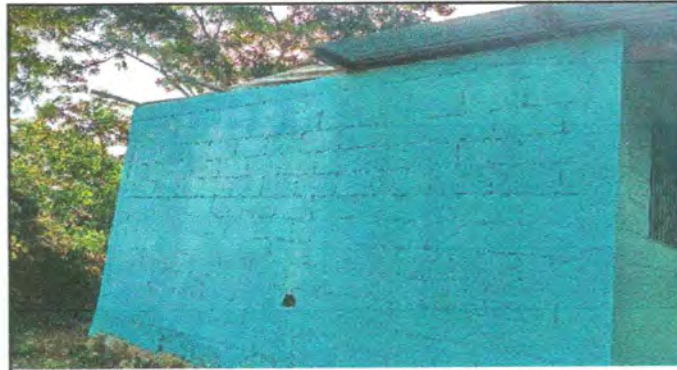
Foto 4: Sustitución de lámina

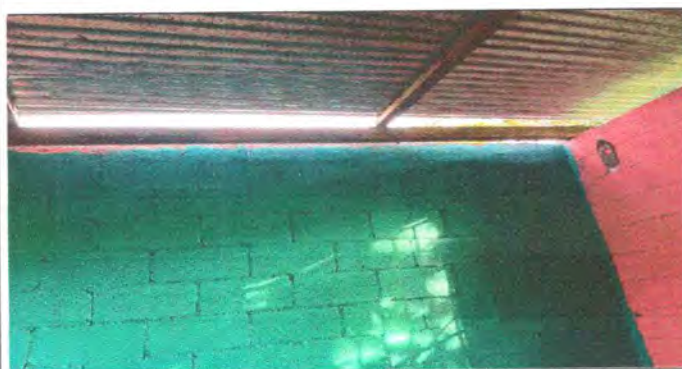
Foto 5: Sustitución de estructura de madera por metal

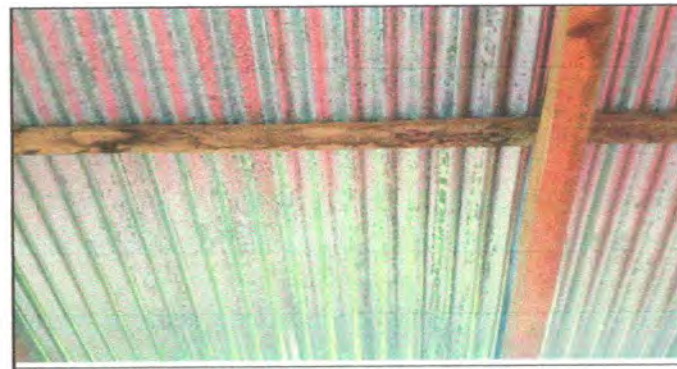
Foto 6: Sustitución de estructura de madera por metal

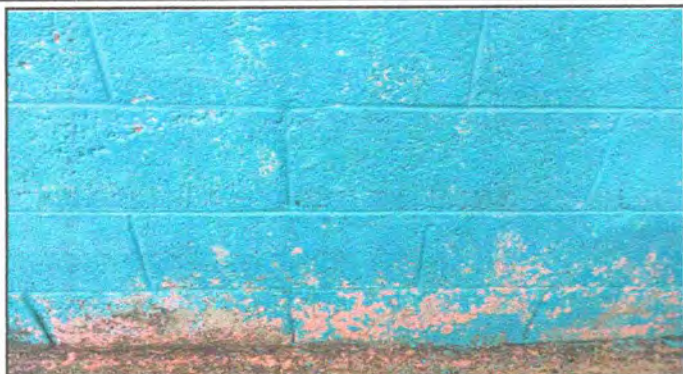
Foto 7: Pintura de muros

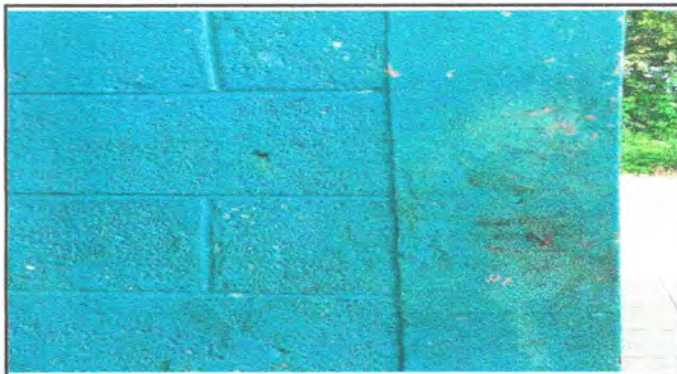
Foto 8: Pintura de muros

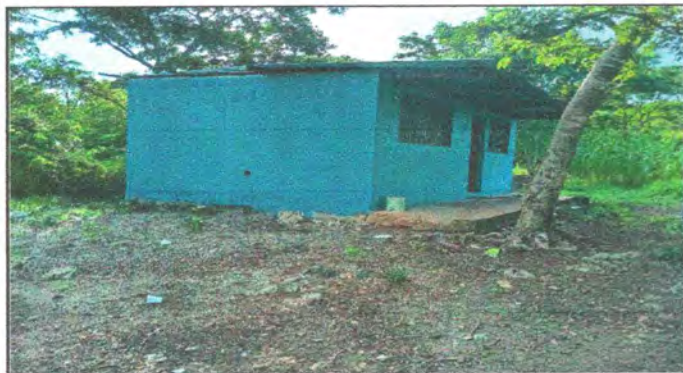
Foto 9: Levantamiento de aula

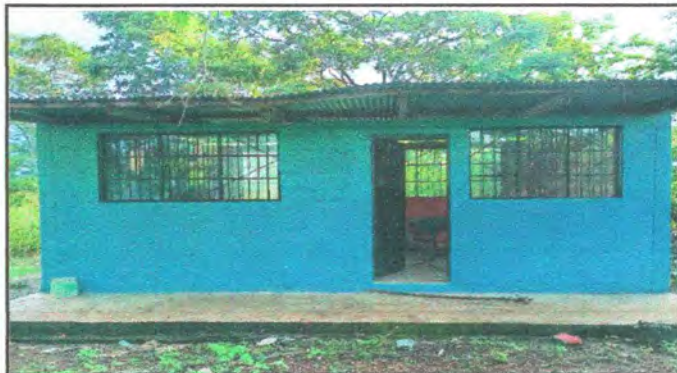
Foto 10: Levantamiento de aula

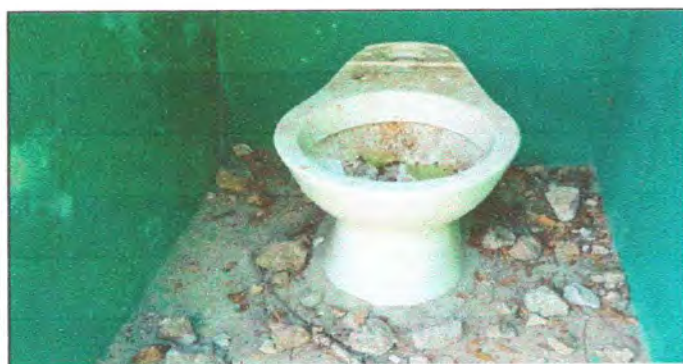
Foto 11: Sustitución de inodoro

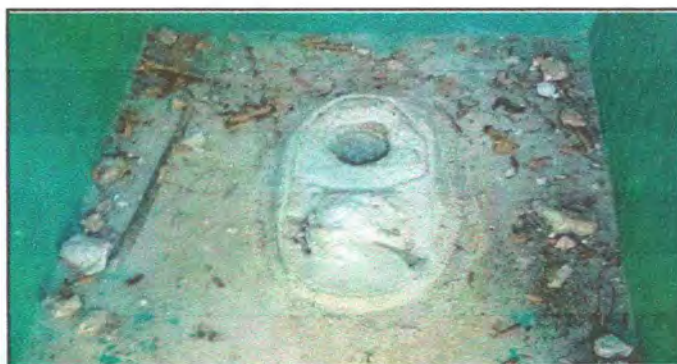
Foto 12: Sustitución de inodoro

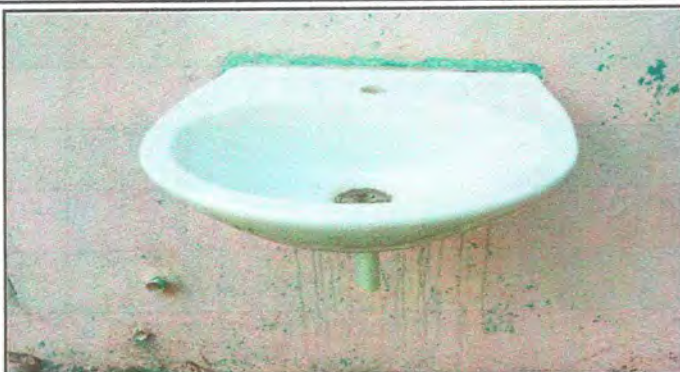
Foto 13: Sustitución de lavamanos

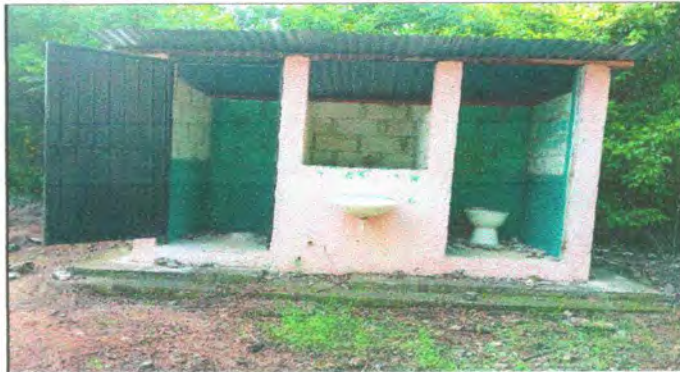
Foto 14: Sustitución de lavamanos

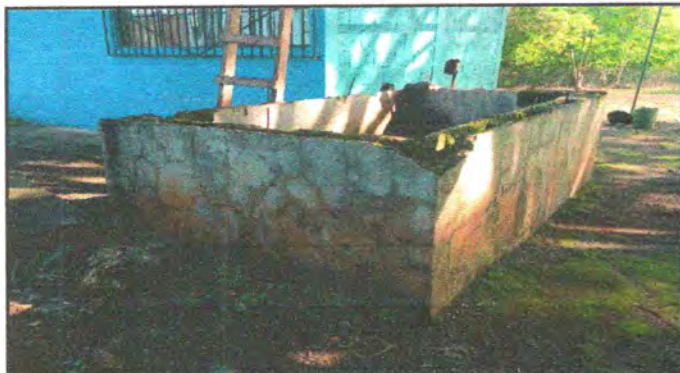
Foto 15: Reparación de sisterna de concreto

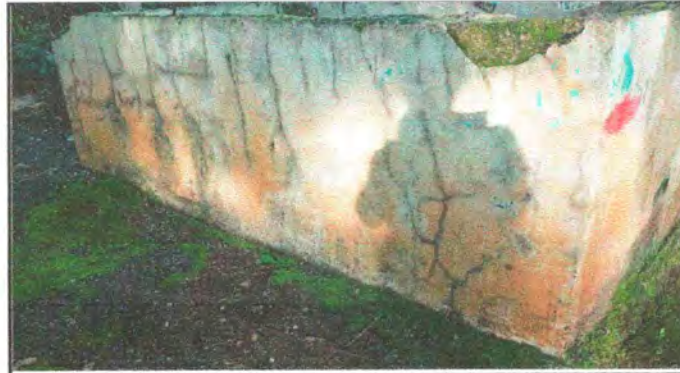
Foto 16: Reparación de sisterna de concreto

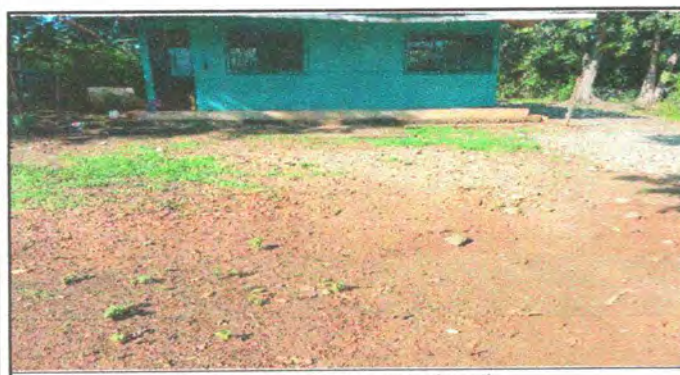
Foto 17: Reparación de planchas de concreto de patio

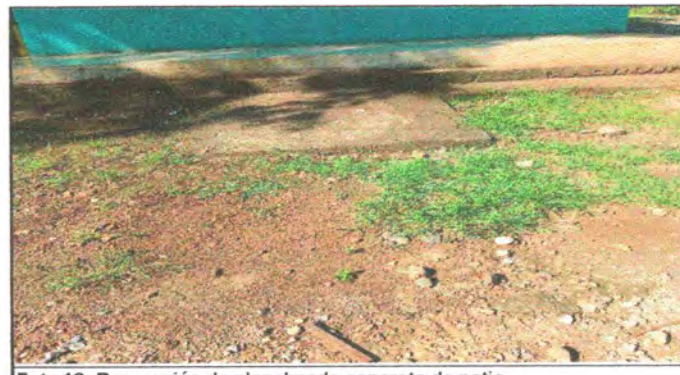
Foto 18: Reparación de planchas de concreto de patio
