SITUACIÓN DEFICIENCIAS DETERMINADAS

| NOMBRE DEL ESTABLECIMIENTO: | Escuela Oficial Urbana Mixta JM, Dr. Epaminondas Quint | DIRECCIÓN DEL ESTABLECIMIENTO: | Cantón San Sebastián |
| CÓDIGO DEL ESTABLECIMIENTO: | 13-07-0409-43 | FECHA: | 12/09/2024 |

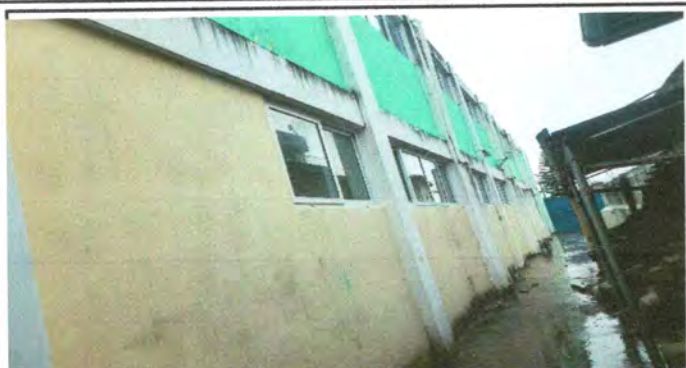
Foto1: Aplicación de pintura en partes deterioradas.

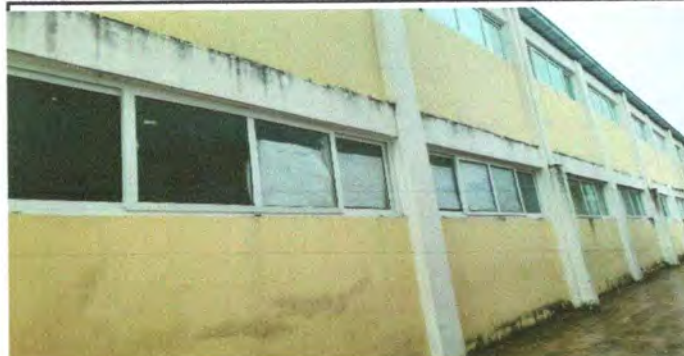
Foto 2: Aplicación de pintura en partes deterioradas.

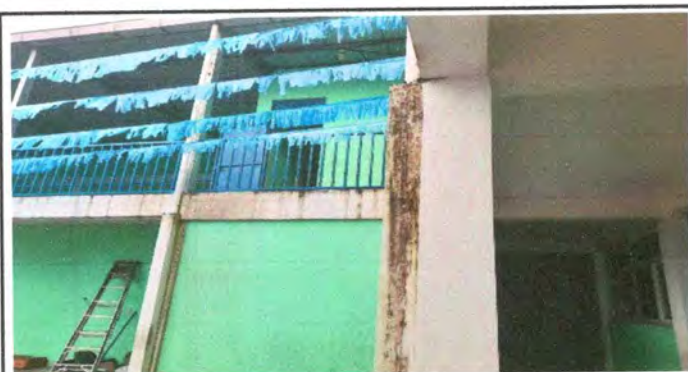
Foto 3: Aplicación de pintura en columnas deterioradas

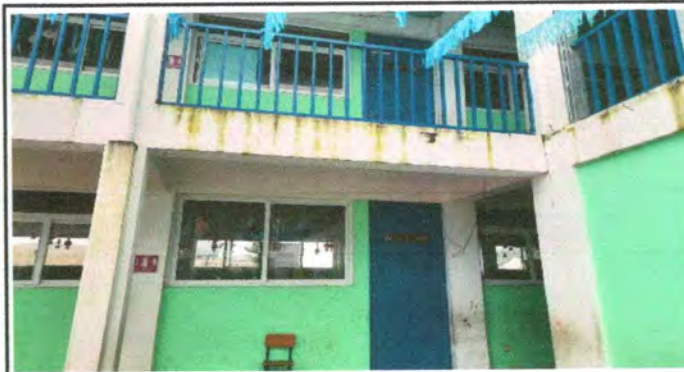
Foto 4: Aplicación de pintura en columnas deterioradas

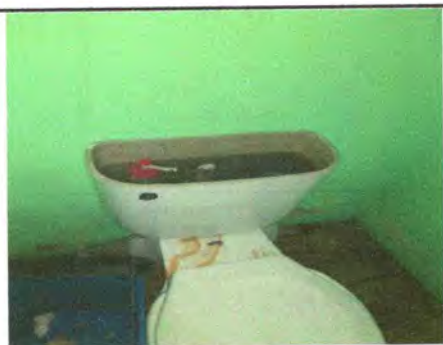
Foto 5: Sustitución de accesorios de inodoros

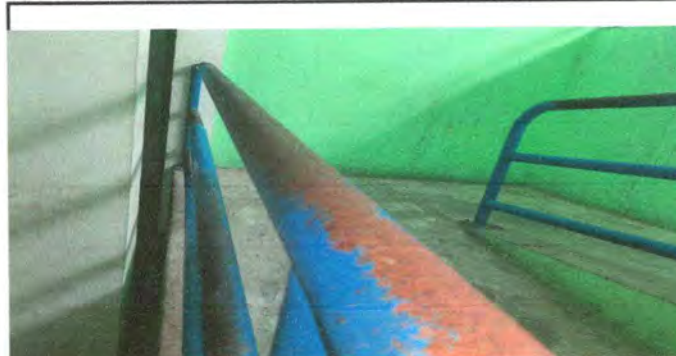
Foto 6: Mantenimiento a barandas de metal

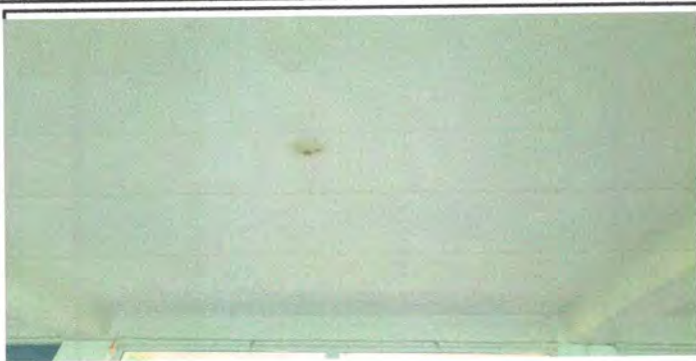
Foto 7: Sustitución de focos ahorradores

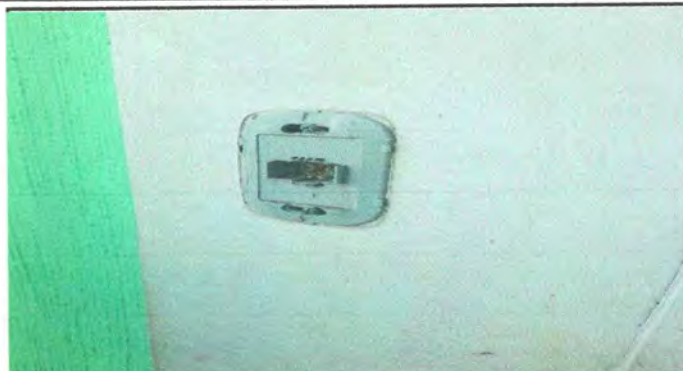
Foto 8: Sustitución de interruptores simples.

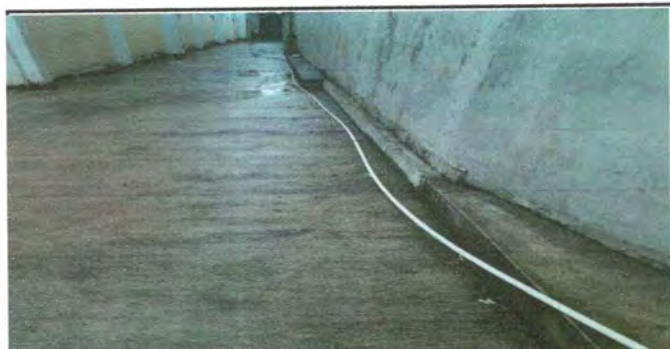
Foto 9: Sustitución de tubería lineal principal

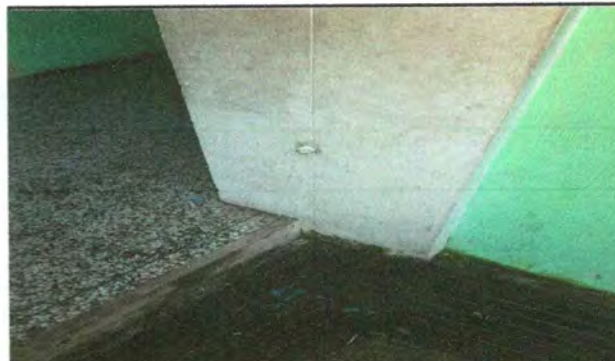
Foto 10: Sustitución de llave de chorro

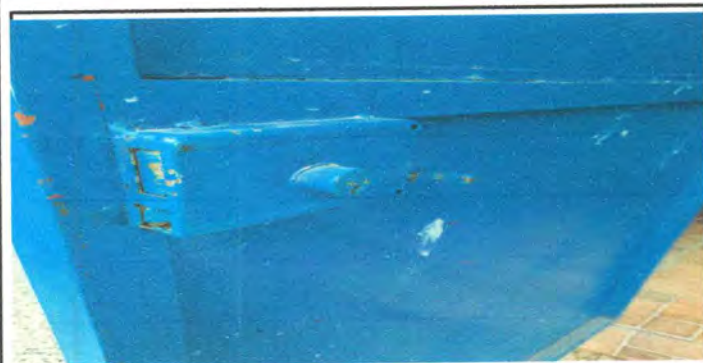
Foto 11: Sustitución de chapa

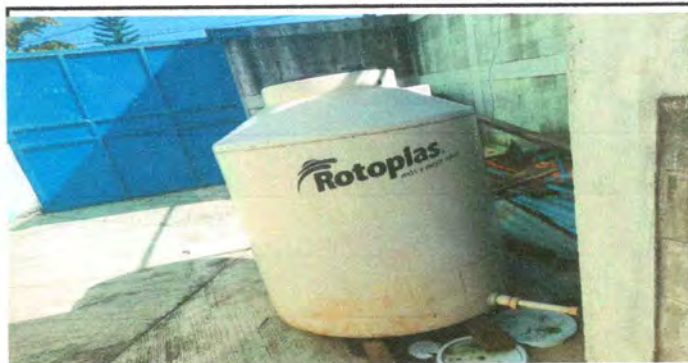
Foto 12: Sustitución de depósito de agua

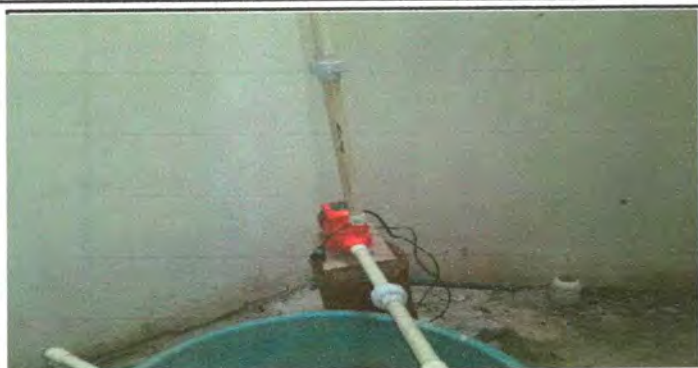
Foto 13: Sustrucción de bomba de agua.

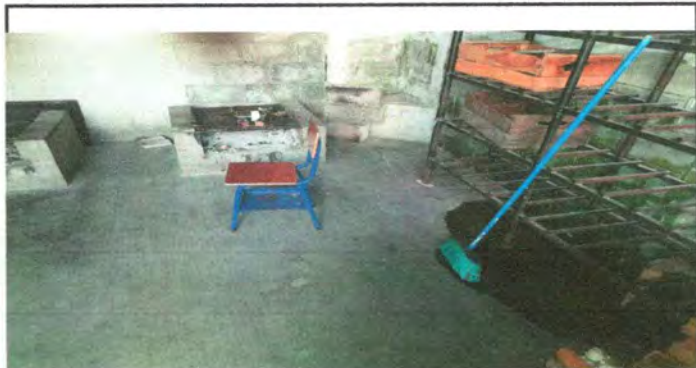
Foto 14: Sustrucción de piso de torta de concreto por piso de granito en cocina 1.

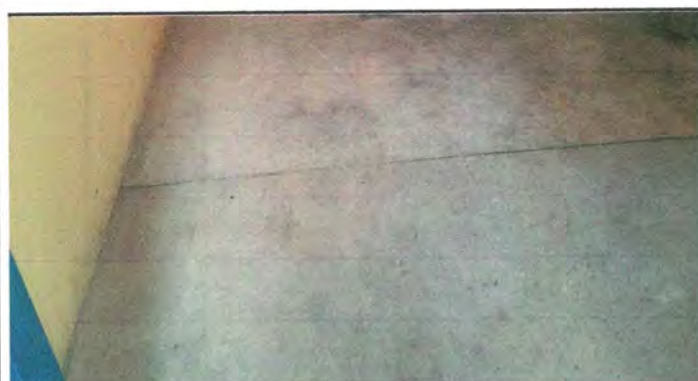
Foto 15: Sustrucción de piso de torta de concreto por piso de granito en cocina 2.

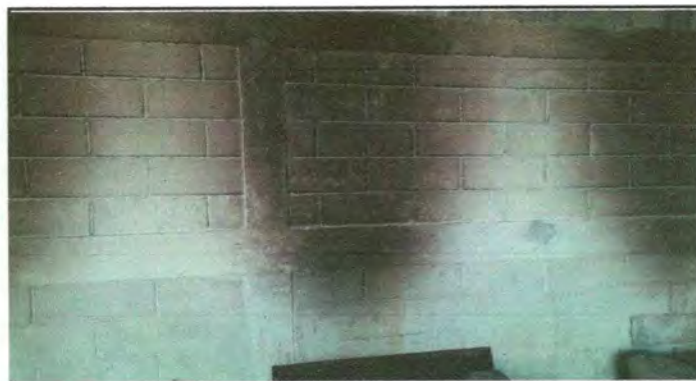
Foto 16: Repello en muro deteriorado

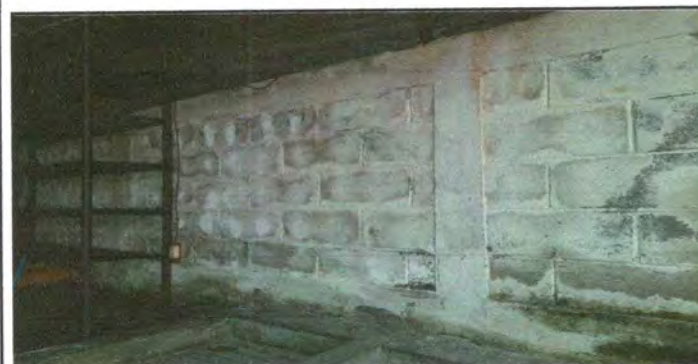
Foto 17: Repello en muro deteriorado
