SITUACIÓN DEFICIENCIAS DETERMINADAS

| NOMBRE DEL ESTABLECIMIENTO: | EORM JM | DIRECCIÓN DEL ESTABLECIMIENTO: | Cantón San José, añdea San Andrés Huista |
| CÓDIGO DEL ESTABLECIMIENTO: | 13-07-0415-43 | FECHA: | 26 de septiembre de 2024 |

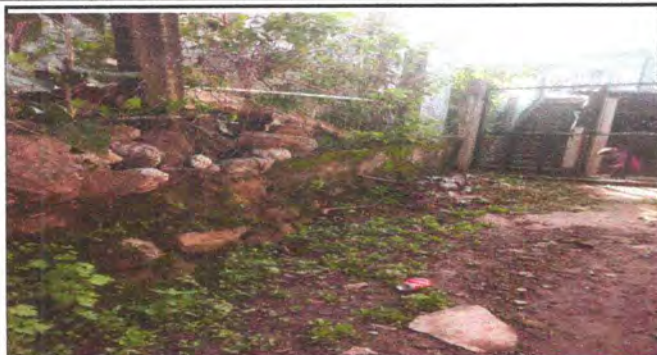
Reparación de muro perimetral de block

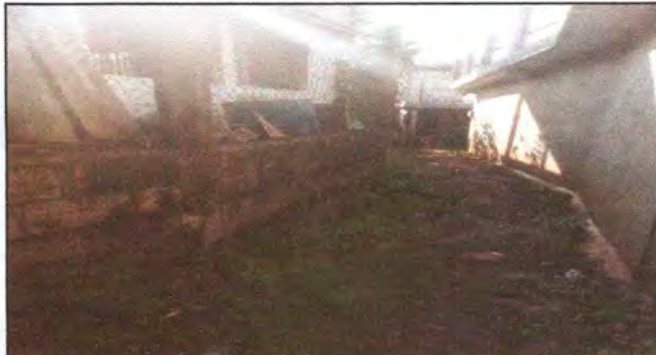
Reparación de muro perimetral de block

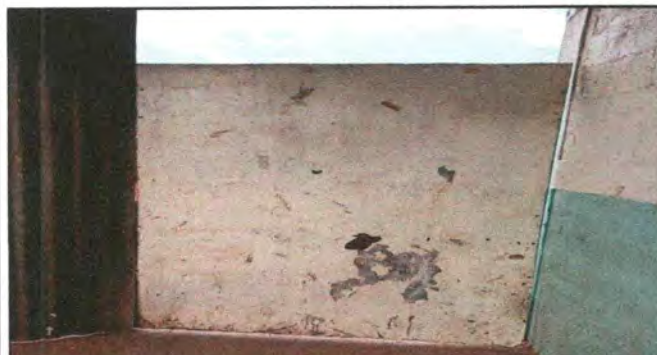
Sustitución de portón de metal

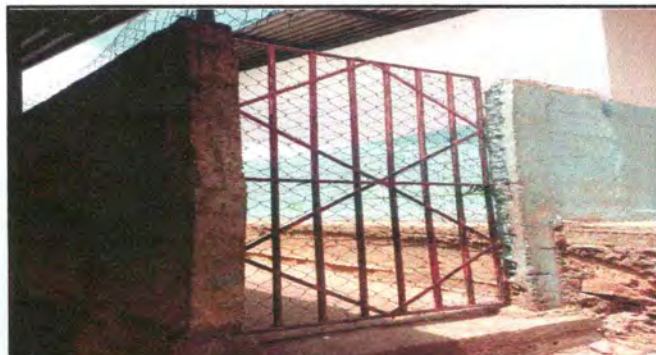
Sustitución de portón de metal

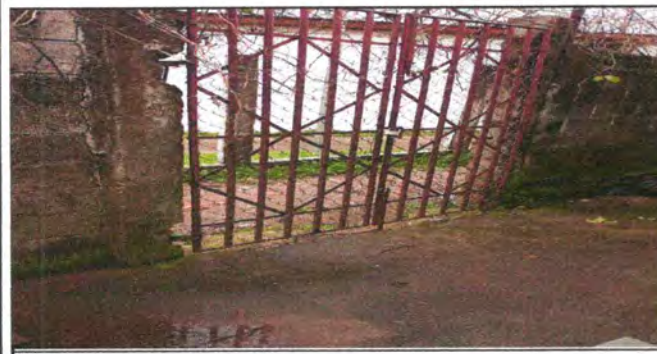
Sustitución de portón de metal

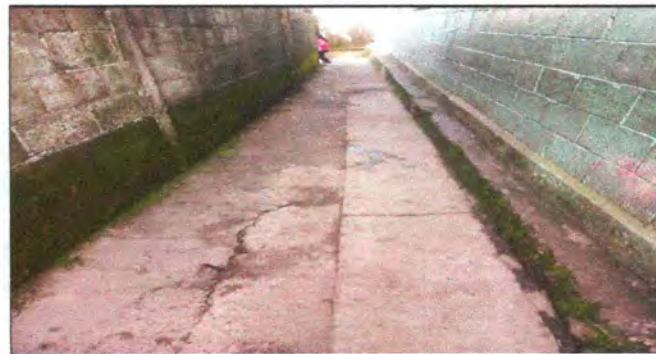
Reparación de piso de torta de concreto

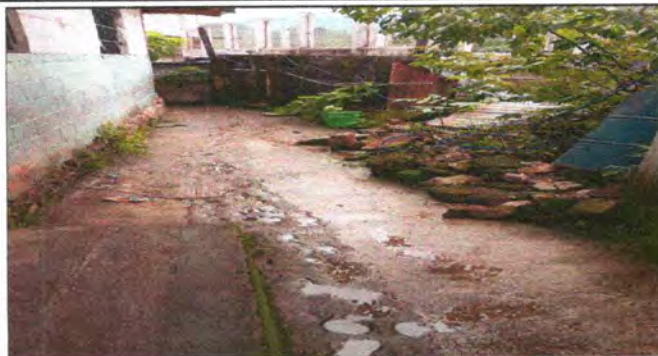
Reparación de piso de torta de concreto

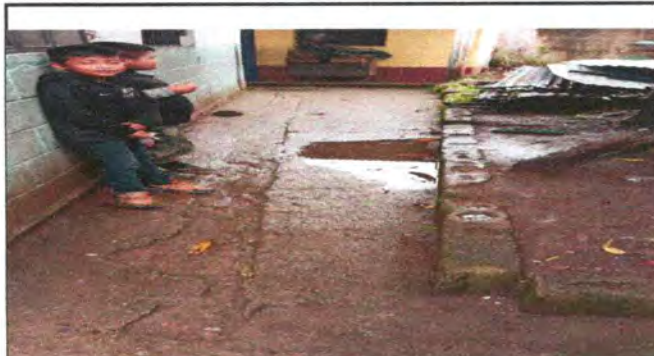
Reparación de piso de torta de concreto

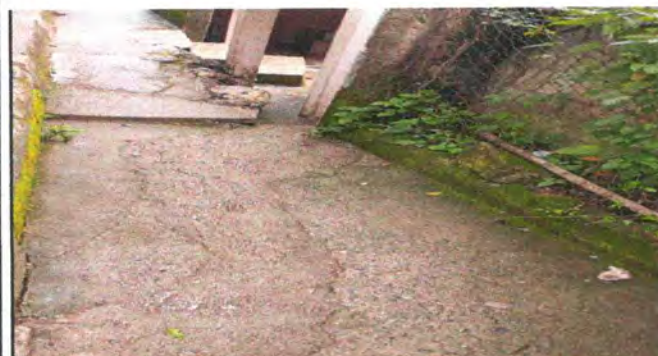
Reparación de piso de torta de concreto

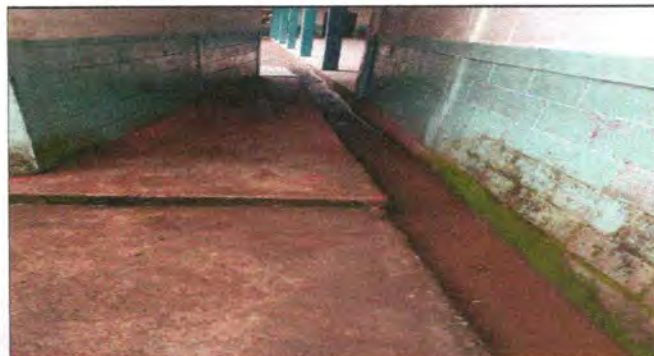
Reparación de piso de torta de concreto
