SITUACIÓN DEFICIENCIAS DETERMINADAS

| NOMBRE DEL ESTABLECIMIENTO: | EORM JM | DIRECCIÓN DEL ESTABLECIMIENTO: | CANTÓN SAN JOSÉ, ALDEA SAN ANDRÉS HUISTA |
| CÓDIGO DEL ESTABLECIMIENTO: | 13-07-0415-43 | FECHA: | 27 de noviembre de 2024 |

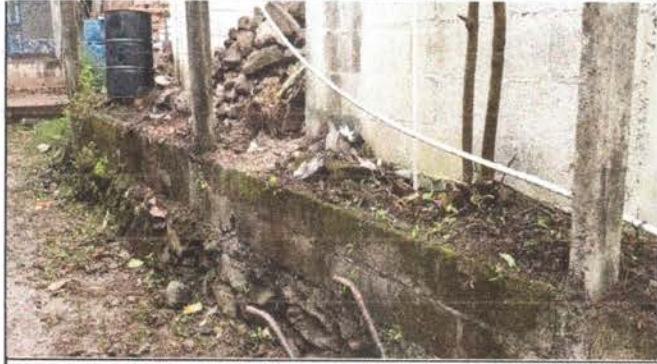
FOTO 1: INICIO DE LA REMODELACION DEL MURO PERIMETRAL

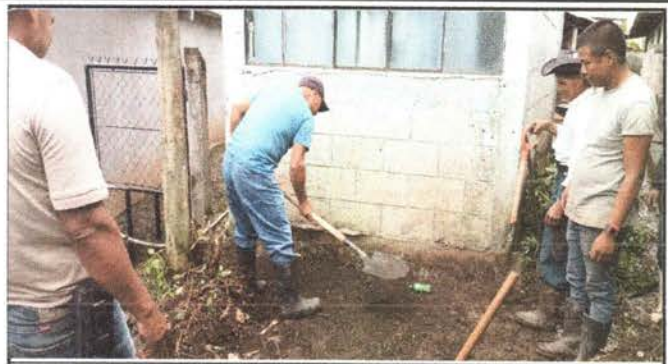
Foto 2: Padres de familia trabajando para la remodelacion del muro perimetral

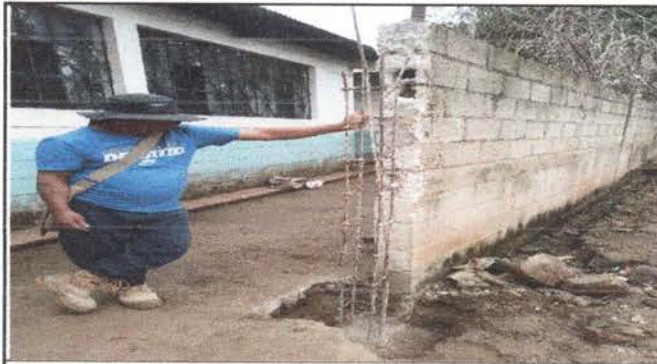
Foto 3: Sustitución de uno de los portones, entrada lateral

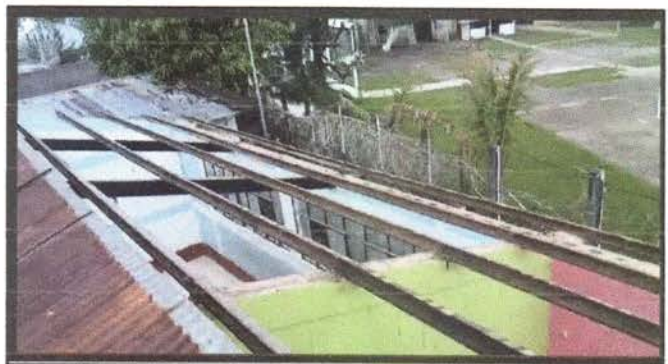
Foto 4: Sustitución de techo de lámina de zinc por lámina troquelada de dos aulas

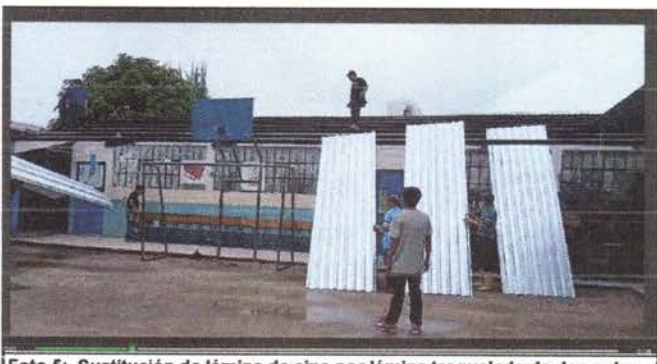
Foto 5: Sustitución de lámina de cinc por lámina troquelada de dos aulas

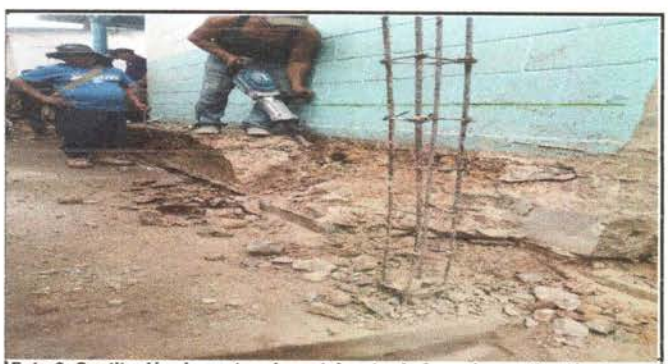
Foto 6: Sustitución de porton de metal, entrada formal y sustitución de piso de concreto

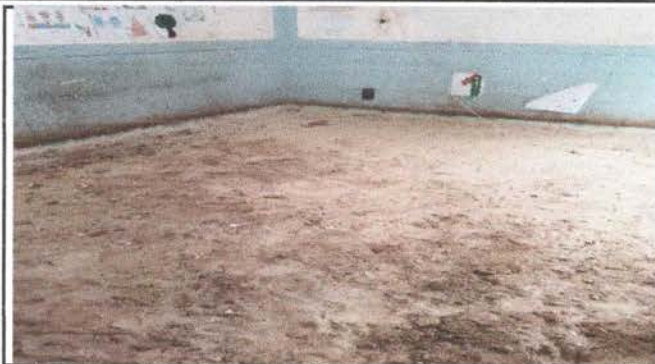
Foto 7: Inicio del trabajo de sustitución de piso de granito por piso cerámico

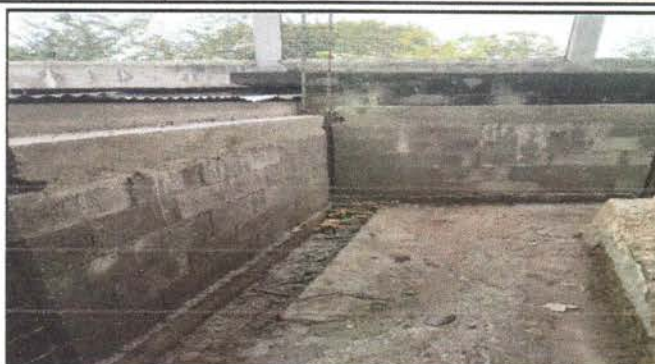
Foto 8: Avance de remodelación del muro perimetral

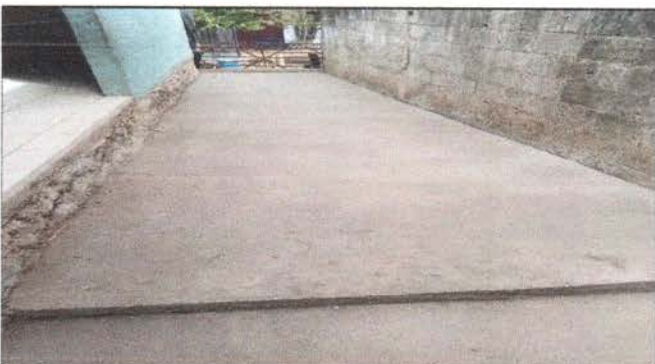
Foto 9: Avance de la sustitución del piso de concreto

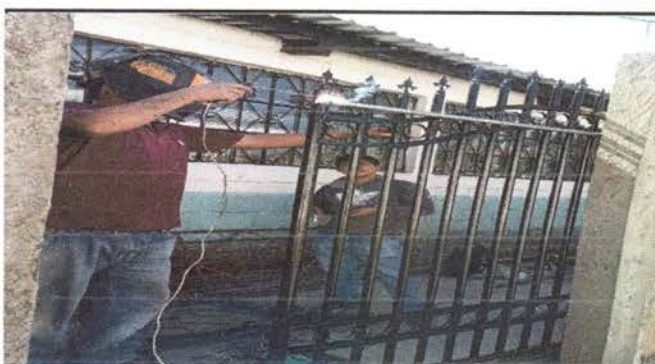
Foto 10: Colocación de uno de los portones de metal

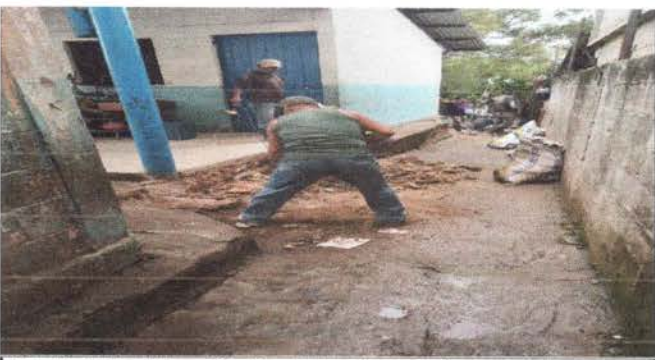
Foto 11: Inicio de la sustitución del piso de concreto
