SITUACIÓN DEFICIENCIAS DETERMINADAS

| NOMBRE DEL ESTABLECIMIENTO: | EORM JM | DIRECCIÓN DEL ESTABLECIMIENTO: | CANTÓN SAN JOSÉ, ALDEA SAN ANDRÉS HUISTA |
| CÓDIGO DEL ESTABLECIMIENTO: | 13-07-0415-43 | FECHA: | 5 de diciembre de 2024 |

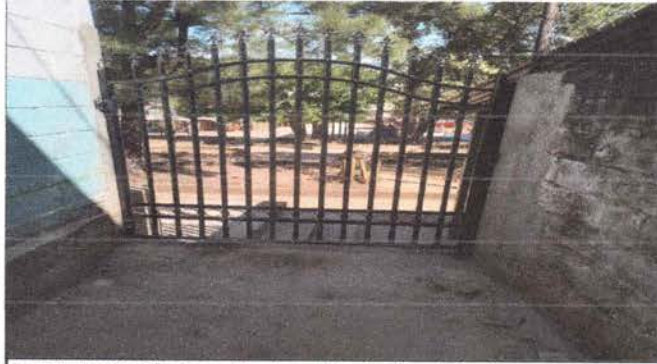
Foto1: Sustrución de portón de metal entrada principal

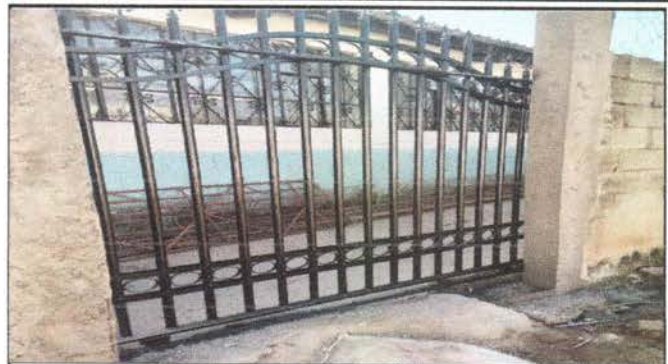
Foto 2: Sustrución de portón de metal entrada lateral

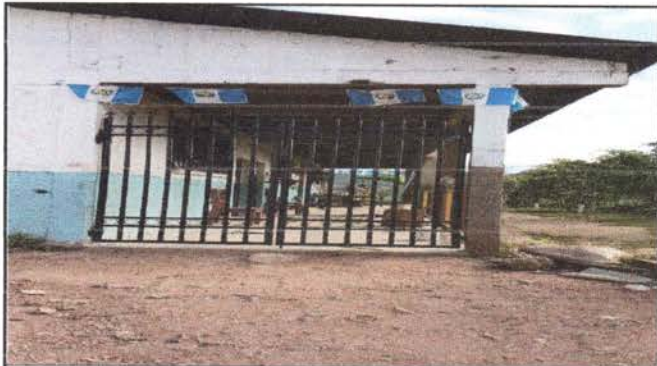
Foto 3: Sustrución de portón de metal módulo 2

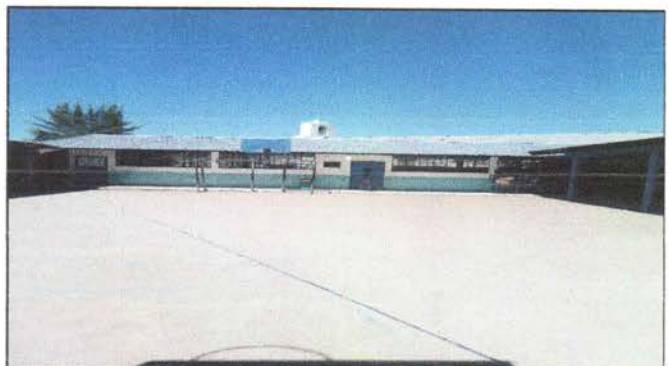
Foto 4: Sustrución de cubierta de lámina

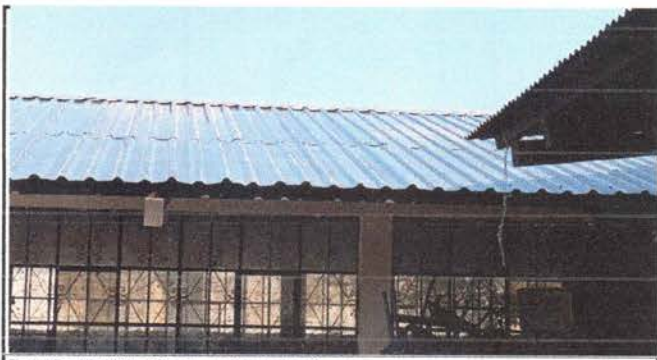
Foto 5: Sustrución de cubierta de lámina

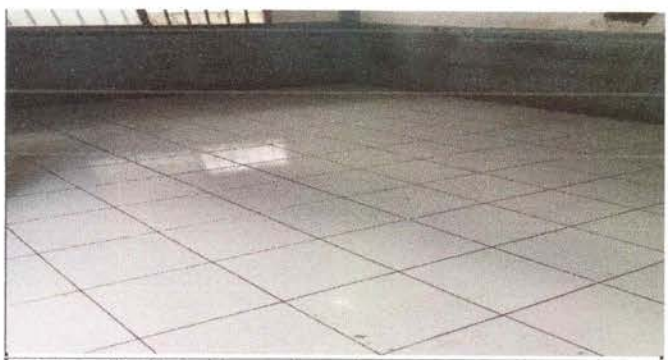
Foto 6: Sustrución de piso por piso cerámico
