REGISTRO FOTOGRÁFICO  
PROGRAMA DE MANTENIMIENTO DE EDIFICIOS ESCOLARES PÚBLICOS

SITUACIÓN DEFICIENCIAS DETERMINADAS

| NOMBRE DEL ESTABLECIMIENTO: | Escuela Oficial Rural Mixta, aldea Lupina JM | DIRECCIÓN DEL ESTABLECIMIENTO: | Aldea Lupina |
| CÓDIGO DEL ESTABLECIMIENTO: | 13-07-0422-43 | FECHA: | 12/09/2024 |

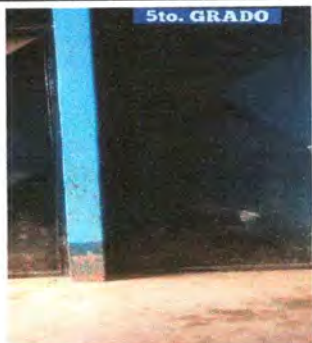
Foto 1: Mantenimiento a puertas de metal de aulas

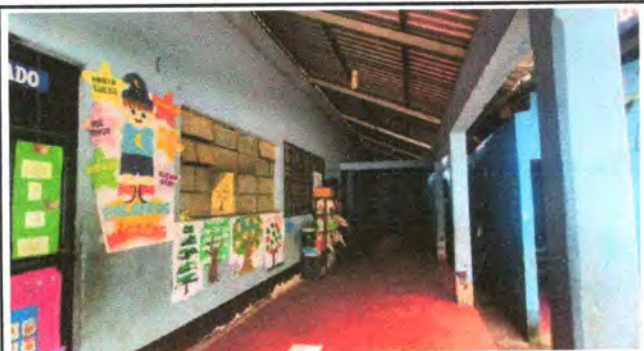
Foto 2: Mantenimiento a puertas de metal de aulas

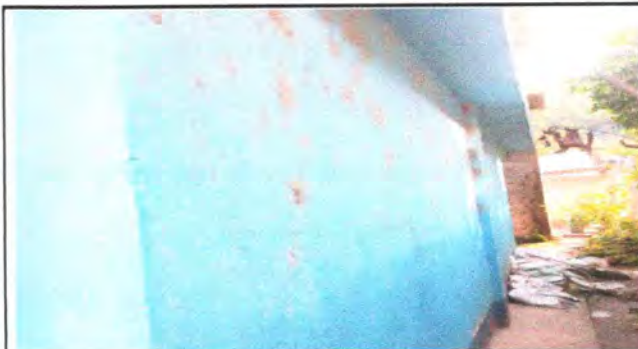
Foto 3: Pintura en muros exteriores e interiores

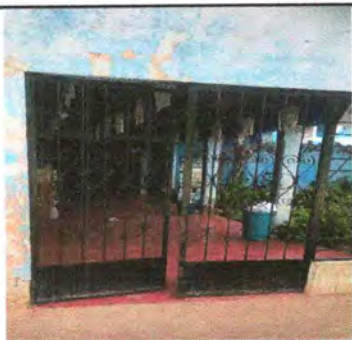
Foto 4: Pintura en muros exteriores e interiores

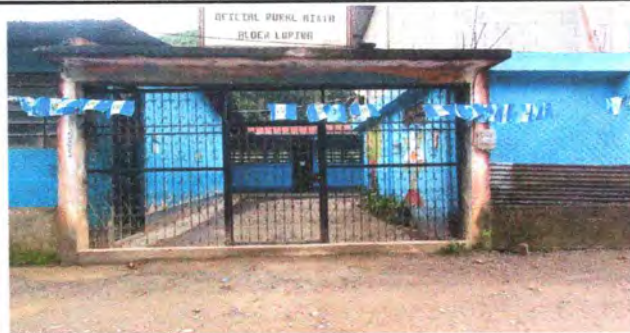
Foto 5: Mantenimiento a portones de metal

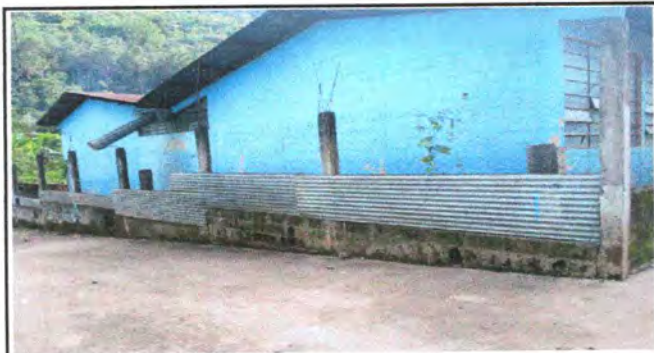
Foto 7: Muros perimetrales (circulación del edificio escolar)

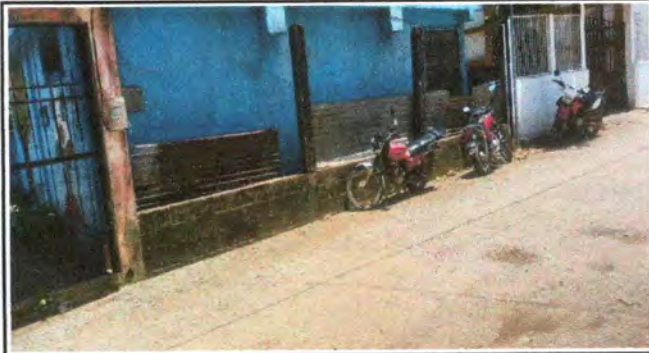
Foto 8: Muros perimetrales (circulación del edificio escolar)

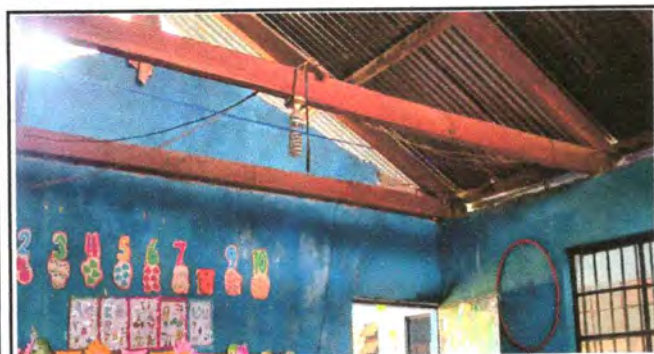
Foto 9: Reparación de sistema eléctrico.

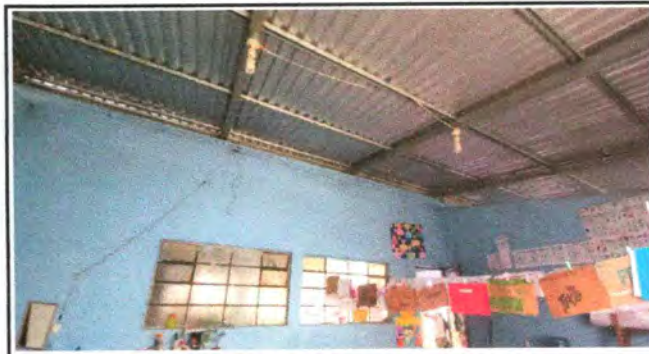
Foto 10: Reparación de sistema eléctrico.

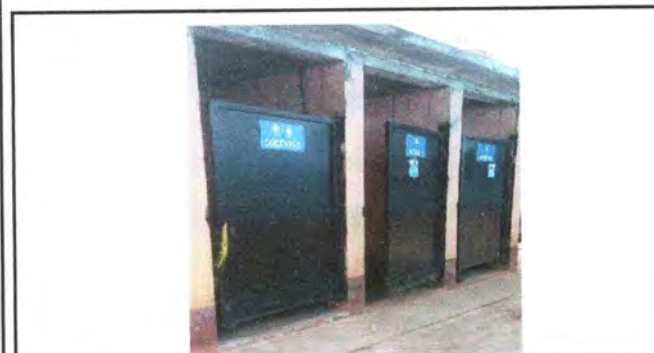
Foto 11: Servicio sanitario

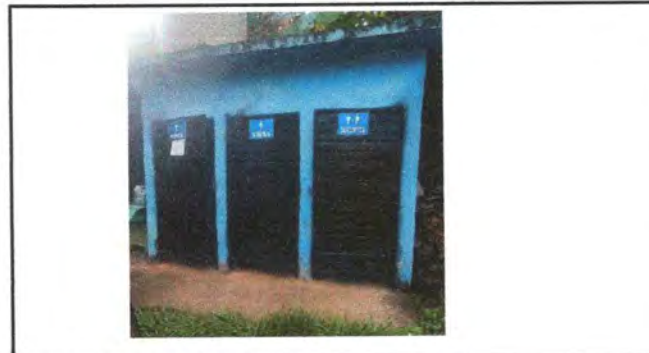
Foto 12: Servicio sanitario

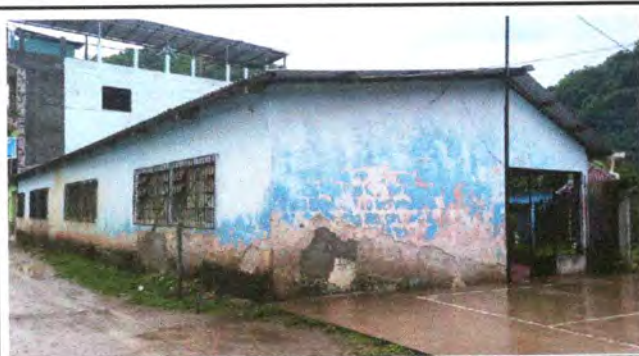
Foto 13: Reparación de repello en paredes.

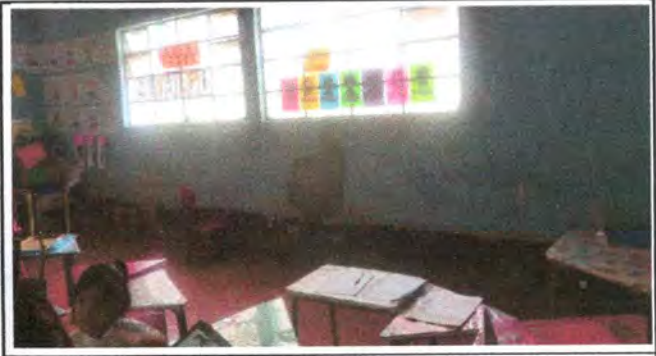
Foto 14: Reparación de repello en paredes.

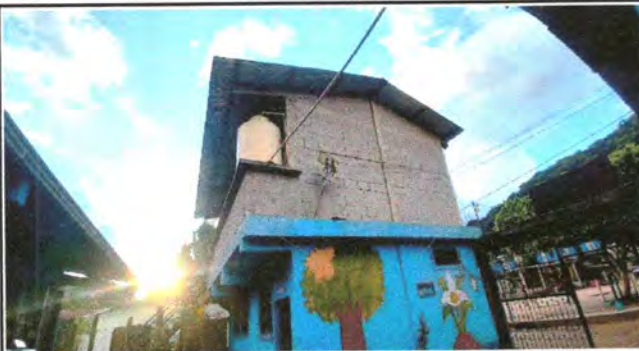
Foto 15: Repellado de paredes de un aula

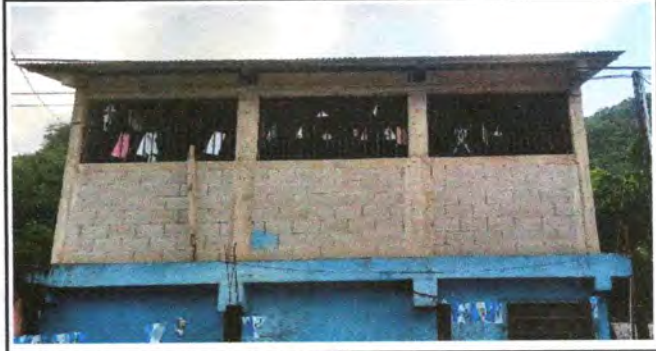
Foto 16: Repellado de paredes de un aula
