SITUACIÓN DEFICIENCIAS DETERMINADAS      PREVIO ☐      DURANTE ☒      POSTERIOR ☐

| NOMBRE DEL ESTABLECIMIENTO: | Escuela Oficial Rural Mixta, aldea Lupina JM | DIRECCIÓN DEL ESTABLECIMIENTO: | Aldea Lupina |
| CÓDIGO DEL ESTABLECIMIENTO: | 13-07-0422-43 | FECHA: | 22/11/2024 |

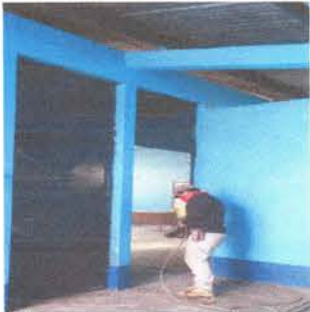
Foto1: Mantenimiento a puertas de metal de aulas.

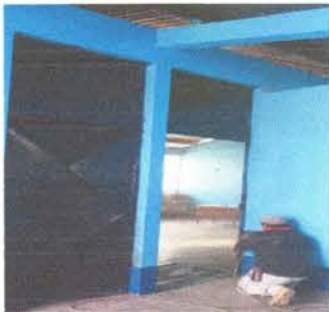
Foto 2: Mantenimiento a puertas de metal de aulas.

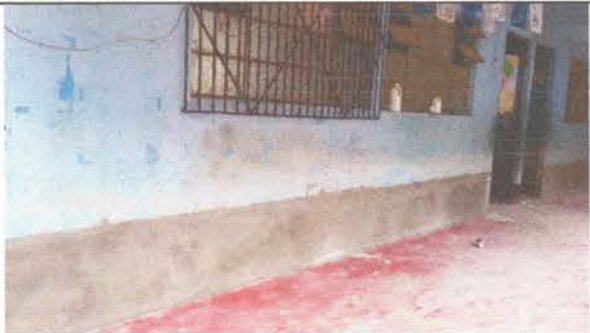
Foto 3: Pintura en muros exteriores e interiores.

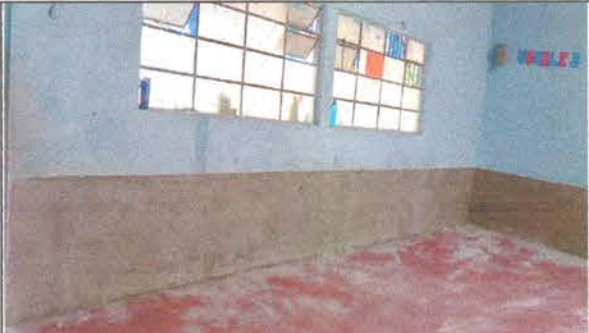
Foto 4: Pintura en muros exteriores e interiores.

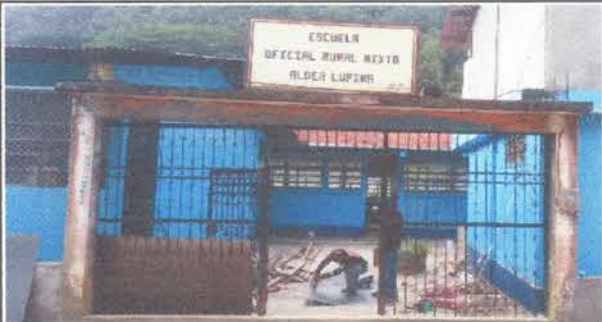
Foto 5: Mantenimientos a portones de metal.

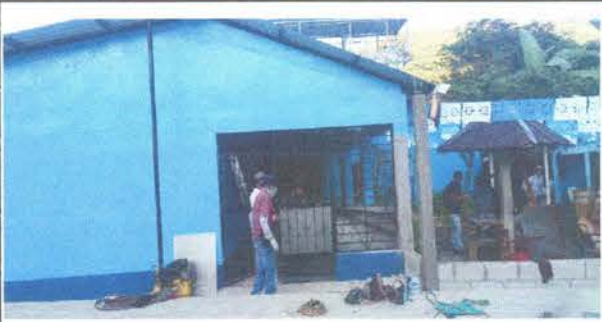
Foto 6: Mantenimientos a portones de metal.

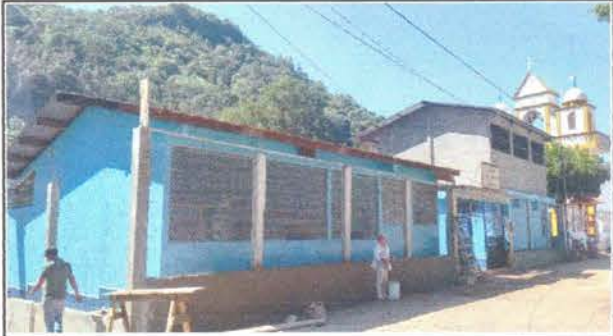
Foto 7: Muros perimetrales (circulación del edificio escolar)

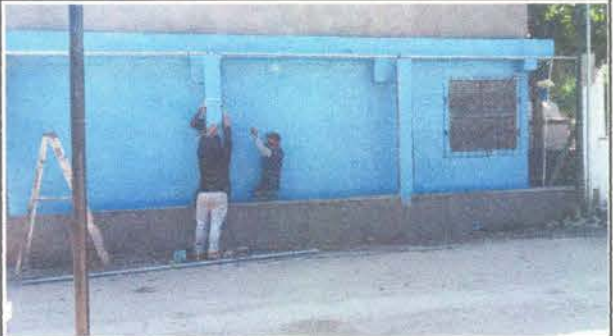
Foto 8: Muros perimetrales (circulación del edificio escolar)

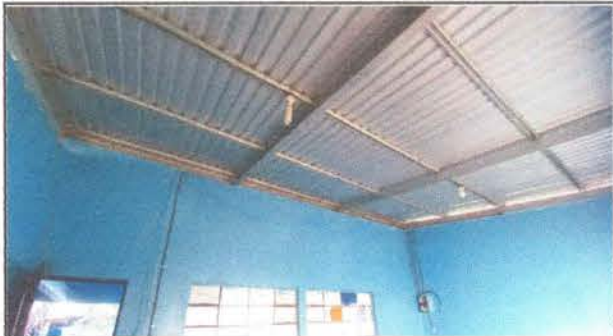
Foto 9: Reparación de sistema eléctrica.

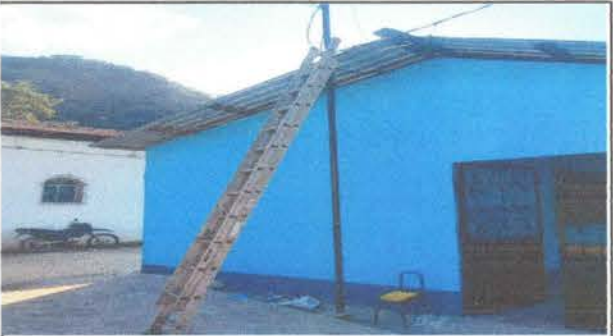
Foto 10: Reparación de sistema eléctrica.

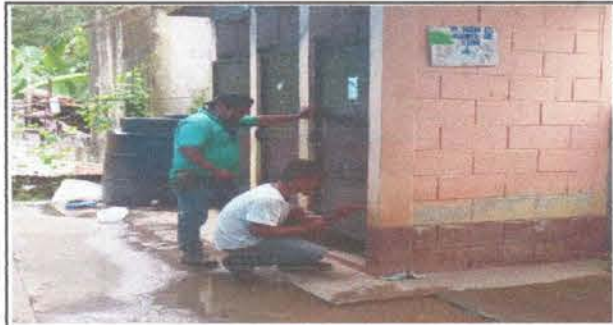
Foto 11: Servicio sanitario en puertas.

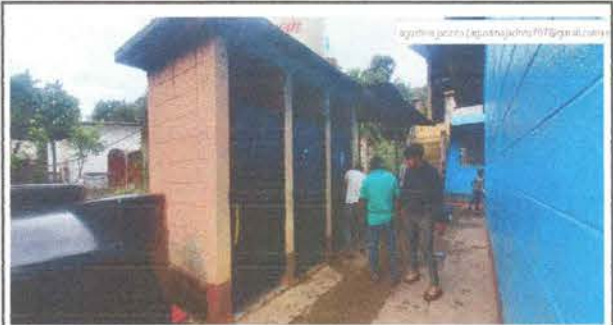
Foto 12: Servicio sanitario en puertas.

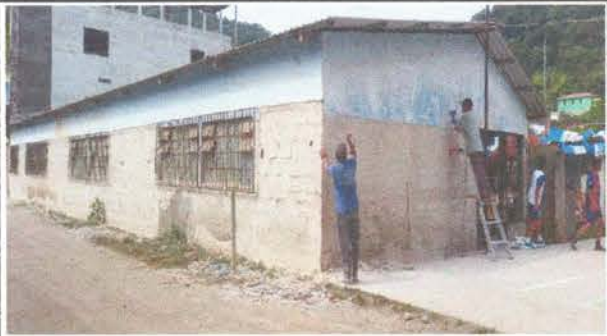
Foto13: Reparación de repello en paredes.

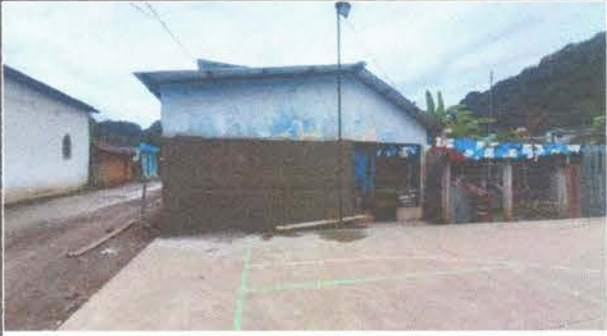
Foto 14: Reparación de repello en paredes.

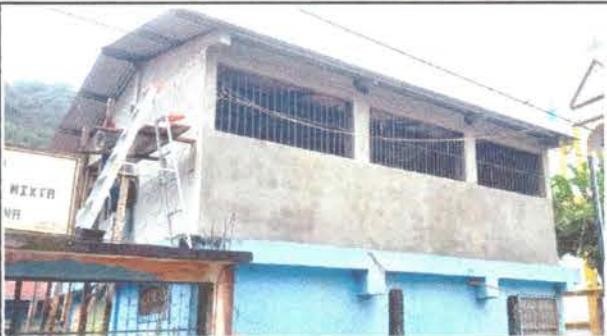
Foto 15: Repellado de paredes de un aula.

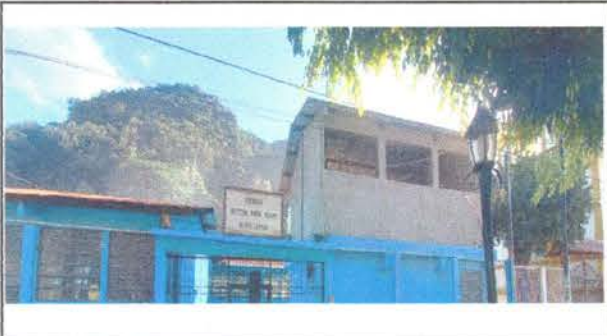
Foto 16: Repellado de paredes de un aula.
