REGISTRO FOTOGRÁFICO  
PROGRAMA DE MANTENIMIENTO DE EDIFICIOS ESCOLARES PÚBLICOS

SITUACIÓN DEFICIENCIAS DETERMINADAS

| NOMBRE DEL ESTABLECIMIENTO: | ESCUELA OFICIAL RURAL MIXTA | DIRECCIÓN DEL ESTABLECIMIENTO: | CASERÍO CHEYÁ, ALDEA SAN MARCOS HUISTA |
| CÓDIGO DEL ESTABLECIMIENTO: | 13-07-0423-43 | FECHA: | 22/11/2024 |

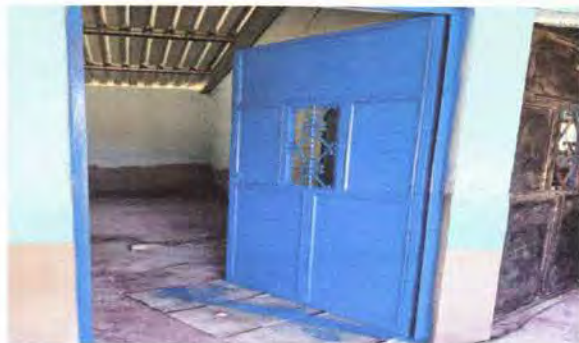
Foto1: Las puertas de las aulas estan en proceso de pintarlas.

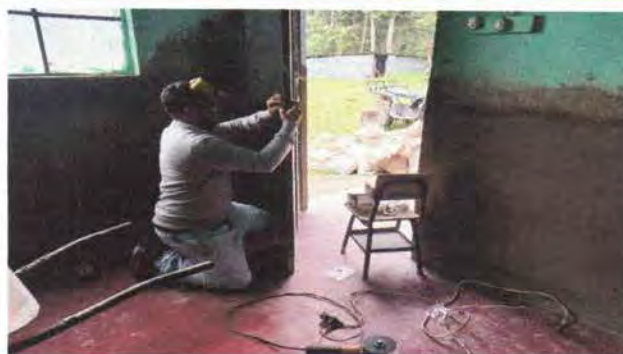
Foto 2: Las chapas de las puertas se encuentran en proceso de cambiarlas.

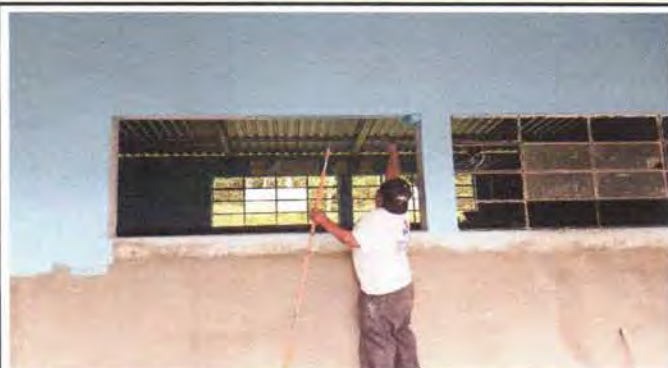
Foto 3: Las ventanas de las aulas estan en proceso de cambiarlas

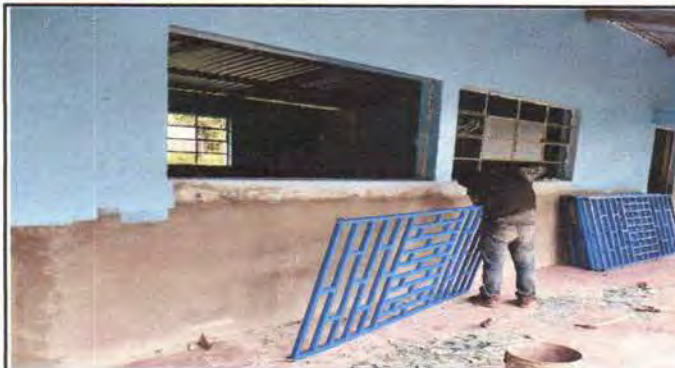
Foto 4: Los balcones estan en proceso de cambiarlos

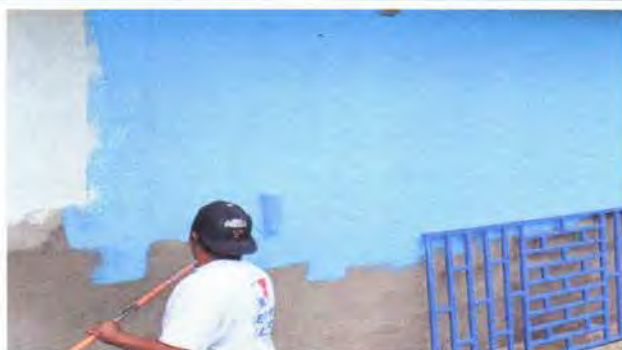
Foto 5: La pintura en paredes interiores esta en proceso.

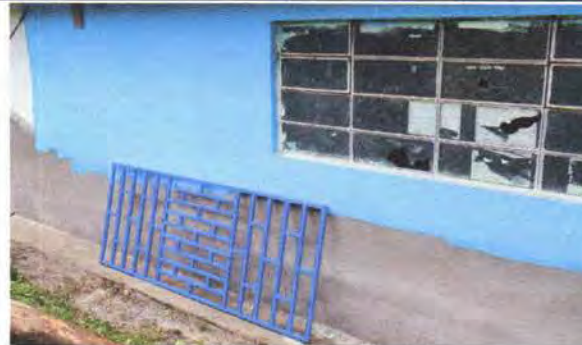
Foto 6: La pintura en paredes exteriores esta en proceso.

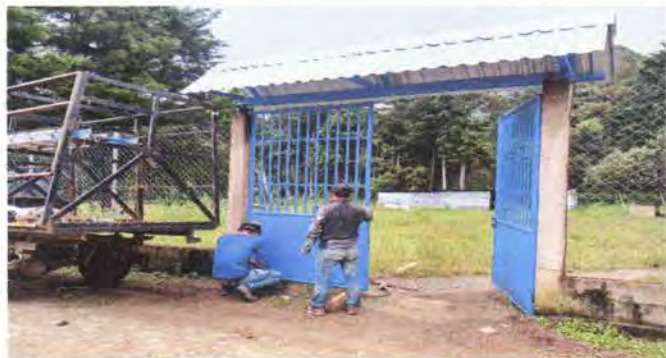
Foto 7: Mantenimiento al portón en proceso.

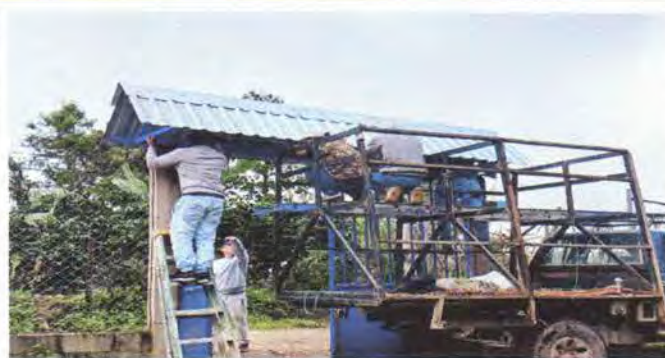
Foto 8: El techo del portón está en proceso de instalación, para protegerlo de la interperie.

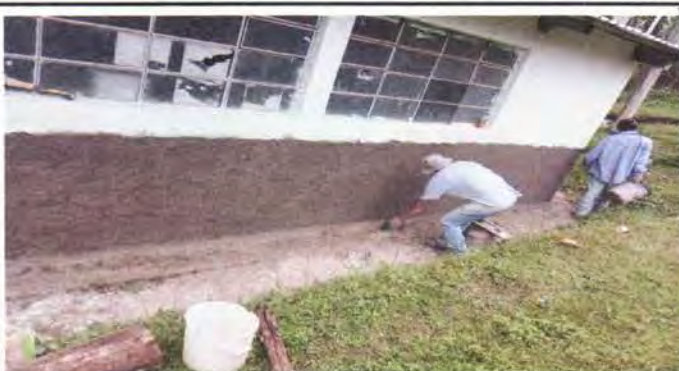
Foto 9: Reparación de repello en paredes exteriores en proceso.

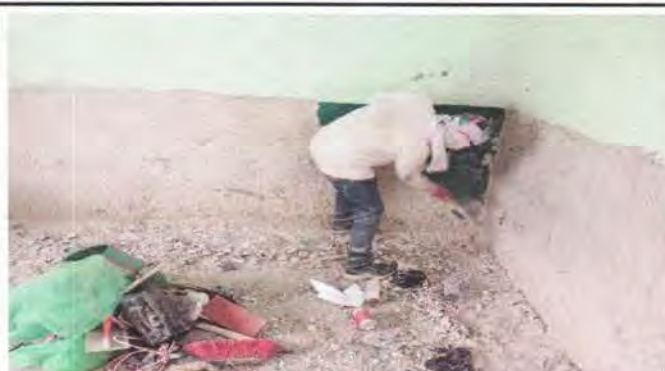
Foto 10: Reparación de repello en paredes interiores en proceso.
