SITUACIÓN DEFICIENCIAS DETERMINADAS

POSTERIOR

| NOMBRE DEL ESTABLECIMIENTO: | ESCUELA OFICIAL RURAL MIXTA | DIRECCIÓN DEL ESTABLECIMIENTO: | CASERÍO CHEYÁ, ALDEA SAN MARCOS HUISTA |
| CÓDIGO DEL ESTABLECIMIENTO: | 13-07-0423-43 | FECHA: | 28/11/2024 |

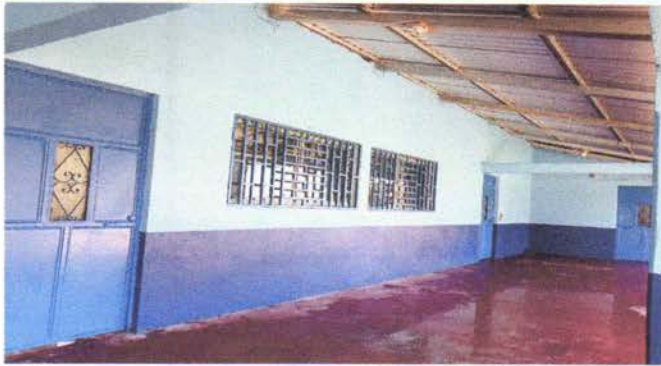
Foto 1: Las puertas de las aulas están totalmente finalizadas.

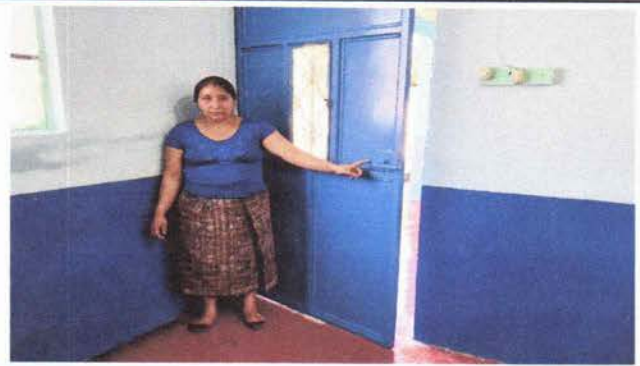
Foto 2: Las chapas de las puertas están cambiadas en su totalidad.

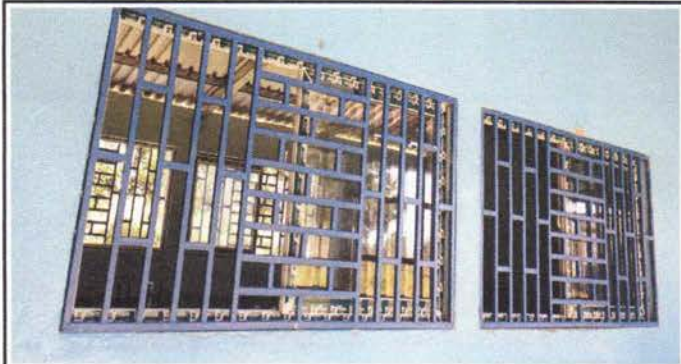
Foto 3: Las ventanas de las aulas están totalmente cambiadas.

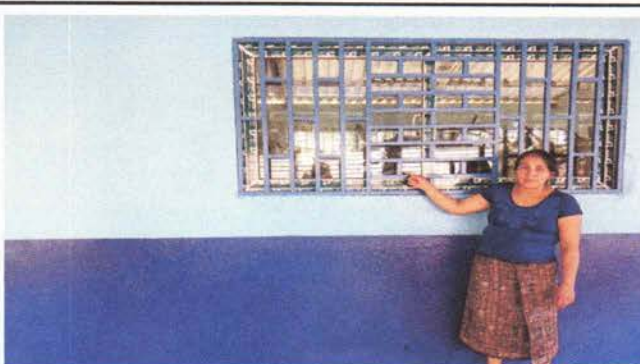
Foto 4: Los balcones están cambiados en su totalidad.

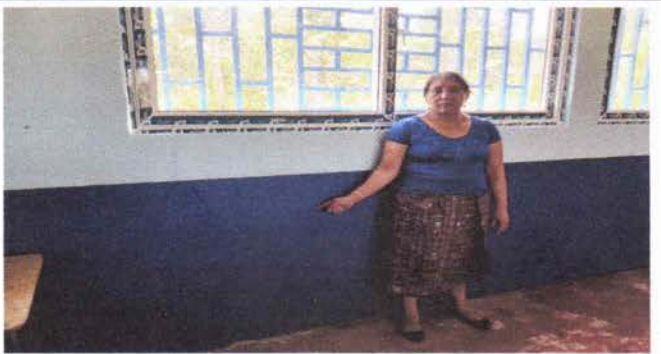
Foto 5: La pintura en paredes interiores está totalmente finalizada.

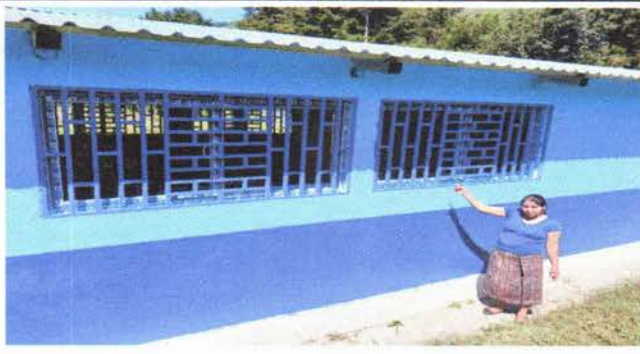
Foto 6: La pintura en paredes exteriores está totalmente finalizada.

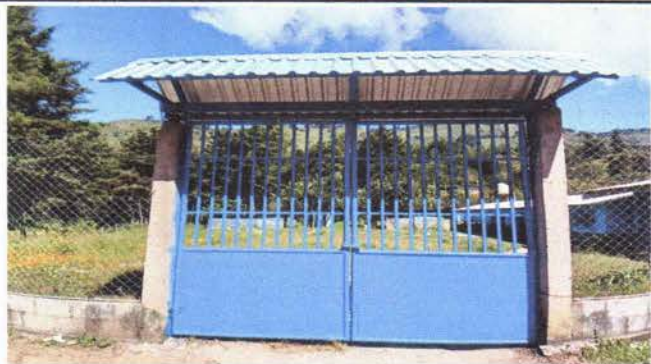
Foto 7: Mantenimiento al portón totalmente finalizado.

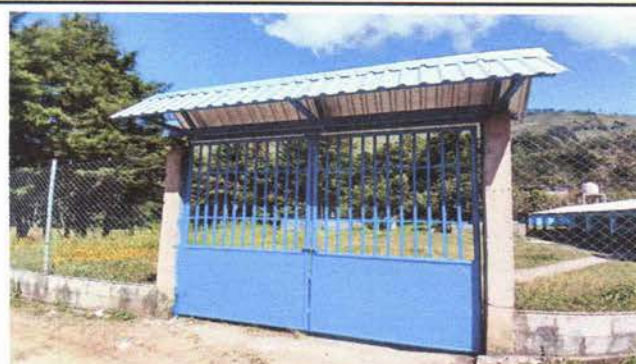
Foto 8: El techo del portón esta totalmente instalado para protegerlo de la interperie.

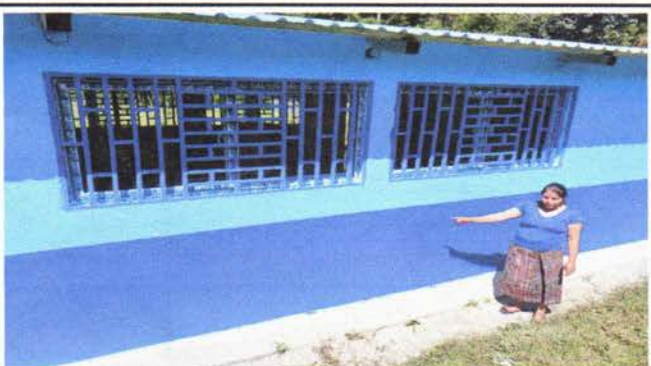
Foto 9: Reparación de repello en paredes exteriores totalmente finalizado.

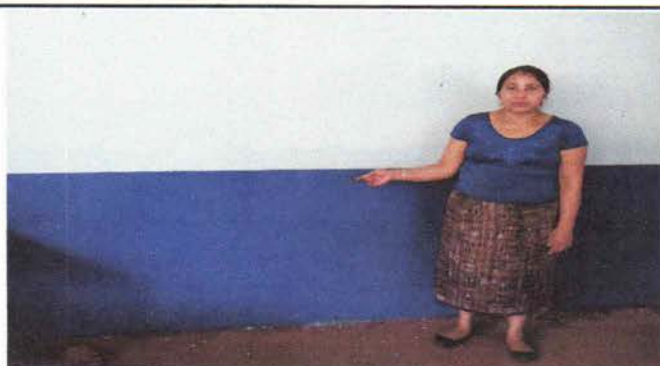
Foto 10: Reparación de repello en paredes interiores esta totalmente finalizado.
