SITUACIÓN DEFICIENCIAS DETERMINADAS

DURANTE

| NOMBRE DEL ESTABLECIMIENTO: | EORM | DIRECCIÓN DEL ESTABLECIMIENTO: | ALDEA PAYÁ |
| CÓDIGO DEL ESTABLECIMIENTO: | 13-07-0429-43 | FECHA: | 15 DE MAYO DE 2024 |

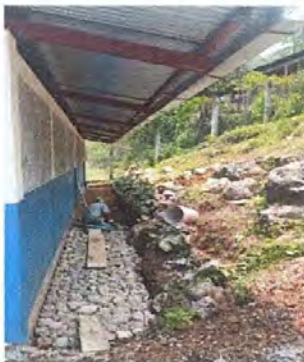
Foto 1. Plataforma de concreto en la parte posterior de dos aulas por derrumbe e inundación en época de invierno.

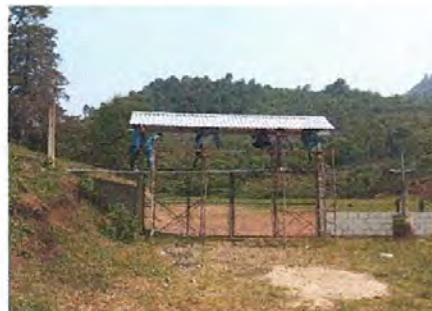
Foto 2. Sustitución y colocación de techo para los portones de entrada principal de la escuela y salida a la cancha de fútbol.

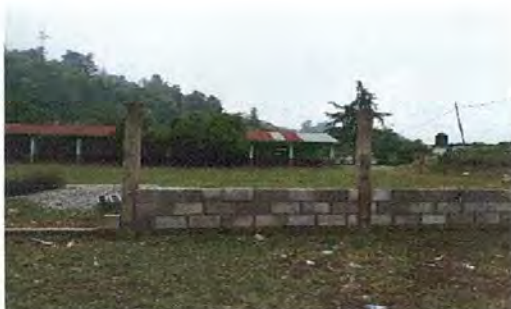
Foto 3. Reparación de muro perimetral con hiladas de block, tubos galvanizados y malla metálica.

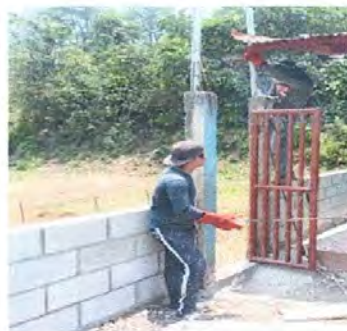
Foto 4. Sustitución de puerta de salida a la cancha de fútbol.

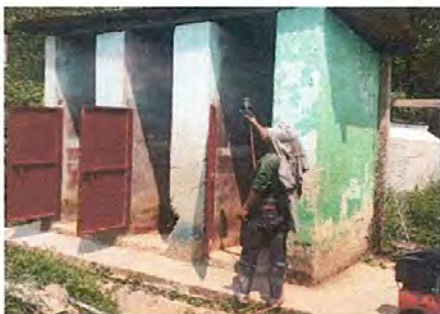
Foto 5. Sustitución de puertas de sanitarios.

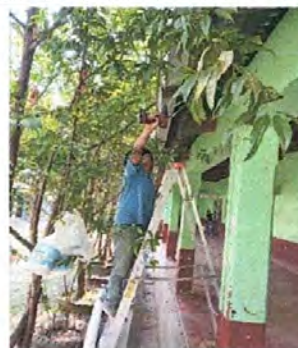
Foto 6. Sustitución de canaletas y caídas de agua.

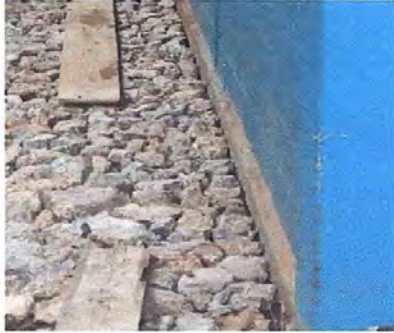
Foto 7. Construcción de cuneta de concreto para bajada de agua parte lateral de la escuela

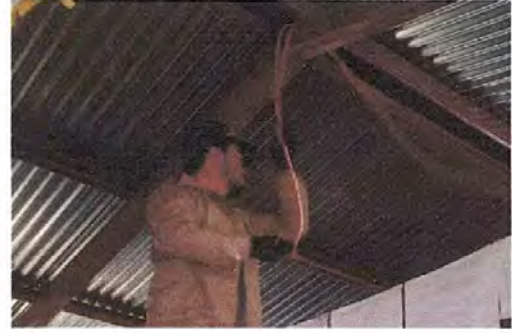
Foto 8. Sustitución de cableado eléctrico en aulas y corredor

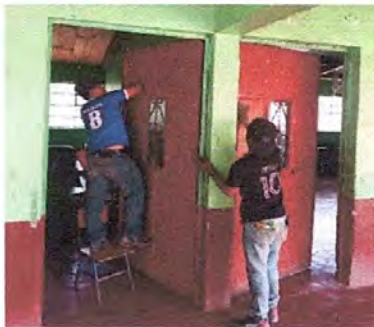
Foto 9. Mantenimiento a 8 puertas de aulas y 1 de baño

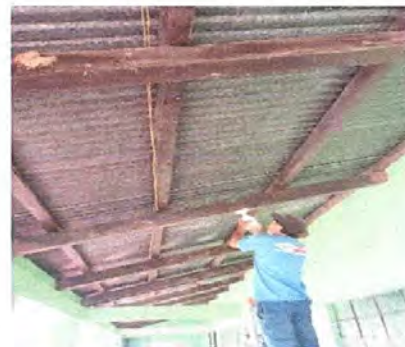
Foto 10. Sustitución de focos ahorradores en aulas y corredor

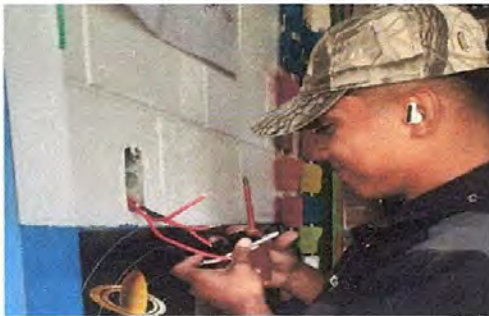
Foto 11. Sustitución de interruptores en aulas

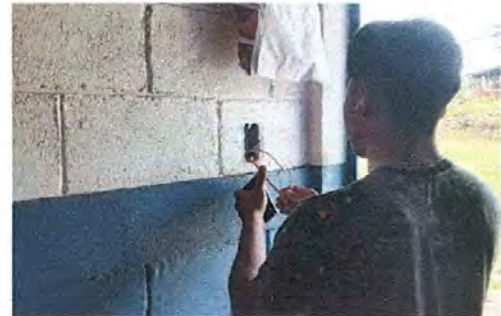
Foto 12. Sustitución de tomacorrientes en aulas
