SITUACIÓN DEFICIENCIAS DETERMINADAS

DURANTE

| NOMBRE DEL ESTABLECIMIENTO: | EODP ANEXA A ESCUELA OFICIAL URBABA MIXTA | DIRECCIÓN DEL ESTABLECIMIENTO: | CANTÓN SAN SEBASTIÁN |
| CÓDIGO DEL ESTABLECIMIENTO: | 13-07-4916-42 | FECHA: | 29/11/2024 |

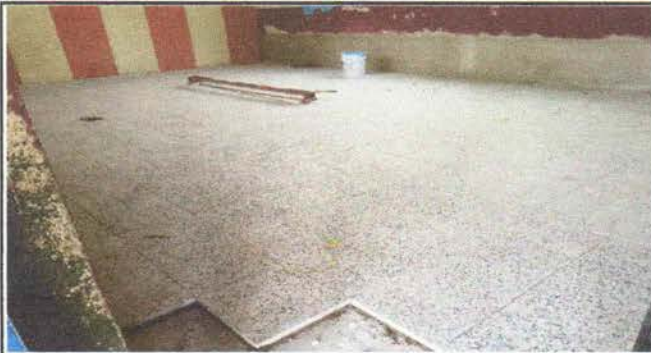
Foto1: Mejoramiento de piso de granito en aula

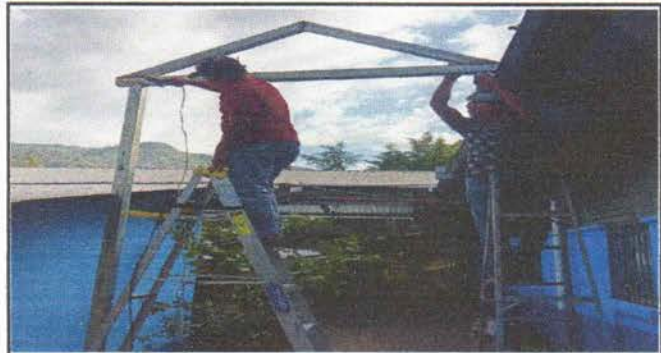
Foto 2: Sustitución de estructura de soporte de metal.

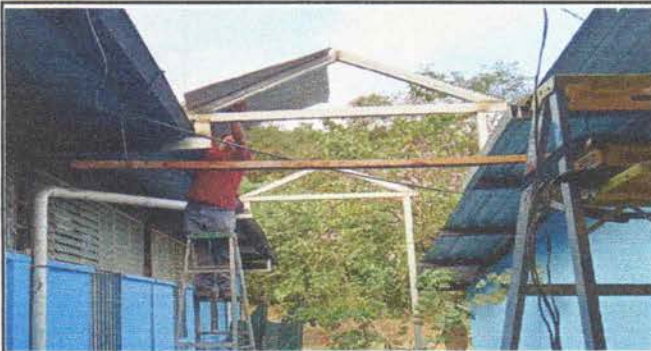
Foto 3: Sustitución de lámina por lamina aluzin calibre 26

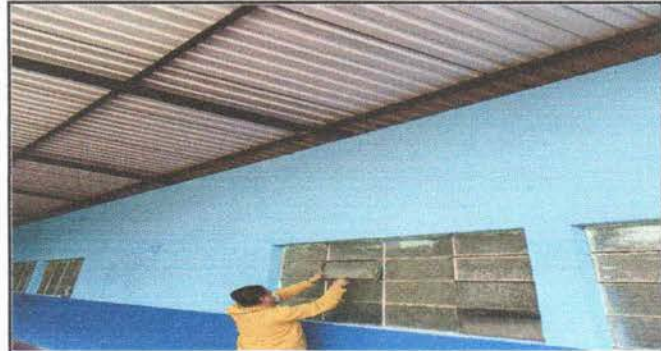
Foto 4: Sustitución de vidrios en ventanas de aulas

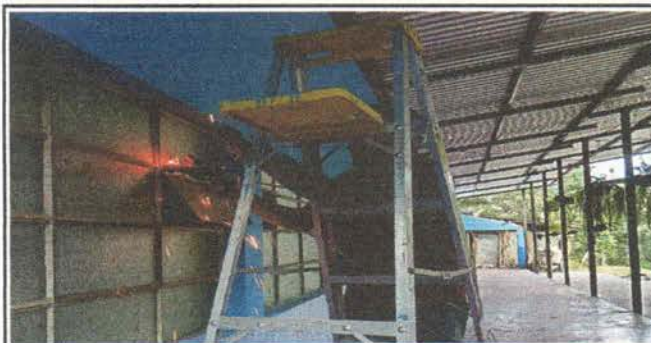
Foto 5: Mantenimientos de estructura de ventanas en aulas

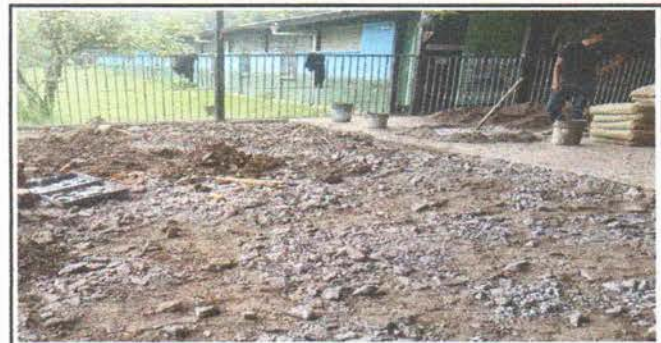
Foto 6: Sustitucion de piso de torta de concreto

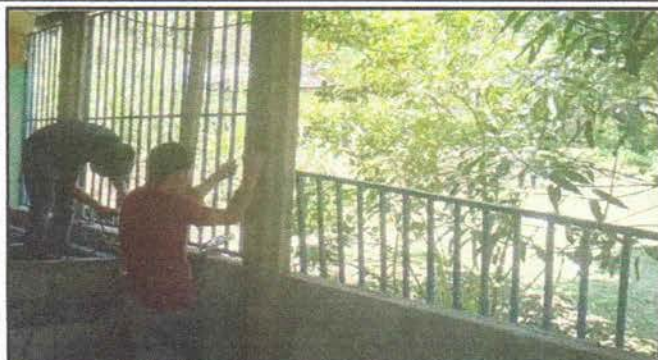
Foto 1: Mejoramiento de baranda sobre muros de cocina

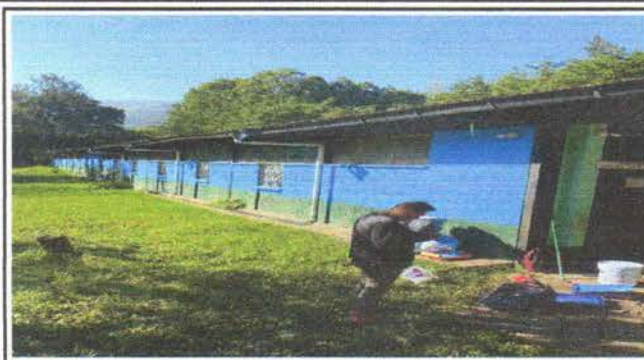
Foto 2: Pinturas en muros exteriores e interiores.

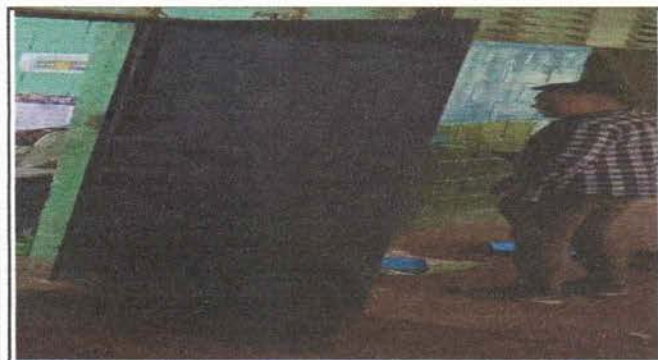
Foto 3: Mantenimiento a puerta de metal

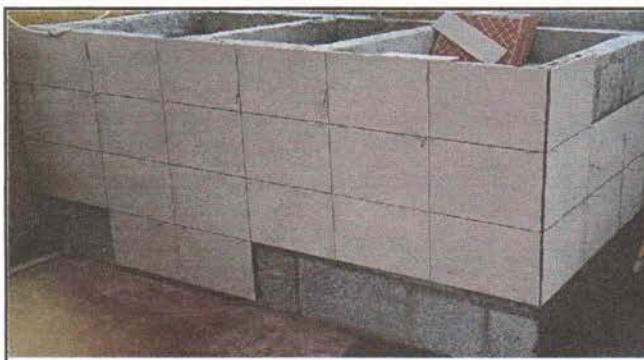
Foto 4: Mejoramiento de pila de concreto dentro de la cocina.
