SITUACIÓN DEFICIENCIAS DETERMINADAS

| DEPARTAMENTO: | HUEHUETENANGO | MUNICIPIO: | JACALTENANGO |
| NOMBRE DEL ESTABLECIMIENTO: | EODP ANEXA A ESCUELA OFICIAL URBANA MIXTA | DIRECCIÓN DEL ESTABLECIMIENTO: | CANTÓN SAN SEBASTIÁN |
| CÓDIGO DEL ESTABLECIMIENTO: | 13-07-4916-42 | FECHA: | 05/12/2024 |

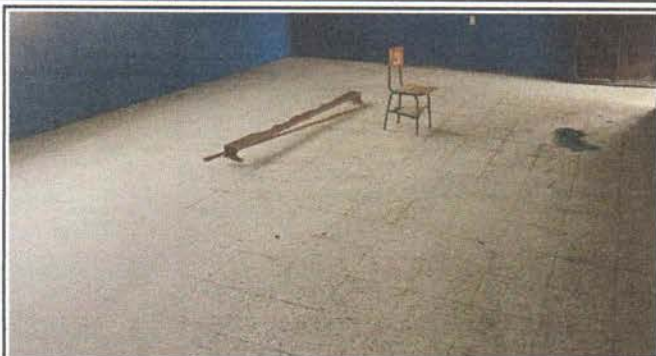
Foto1: Mejoramiento de piso de granito en el aula

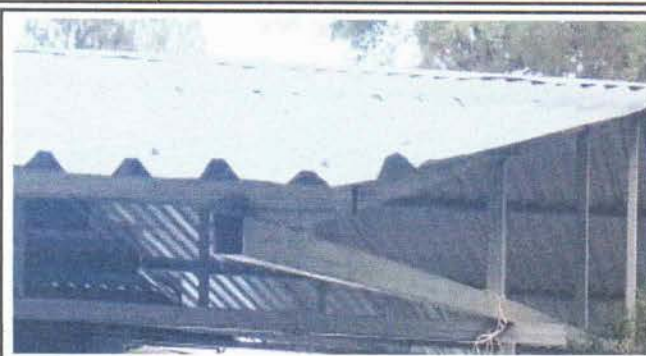
Foto 2: Sustitución de estructura de soporte de metal.

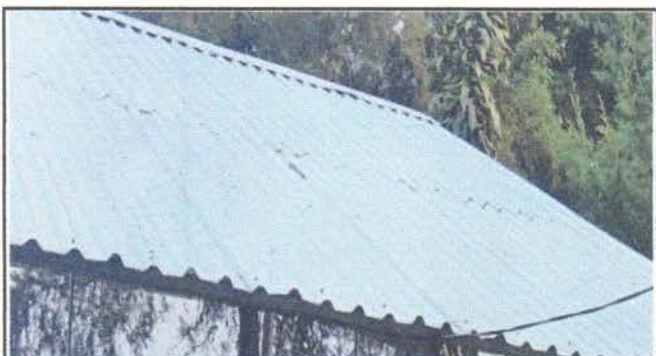
Foto 3: Sustitución de lámina por lamina aluzin calibre 26

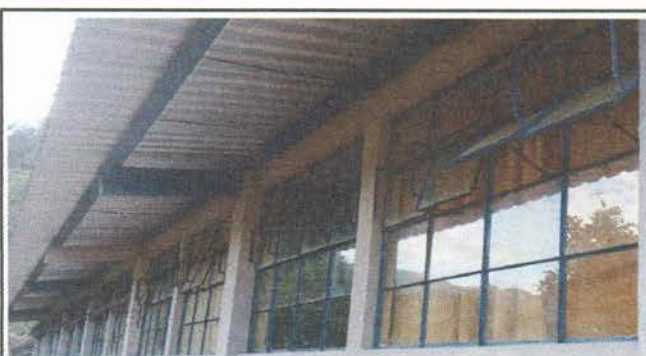
Foto 4: Sustitución de vidrios en ventanas de aulas

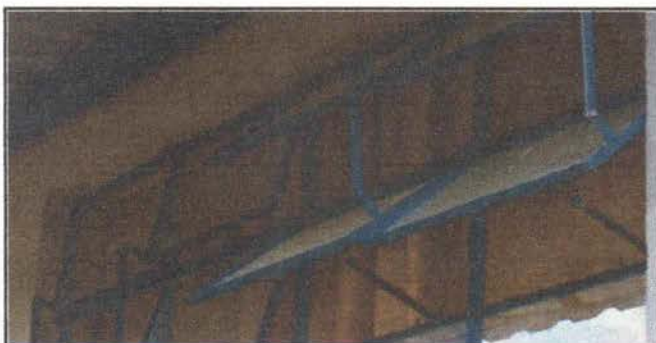
Foto 5: Mantenimientos de estructura de ventanas en aulas

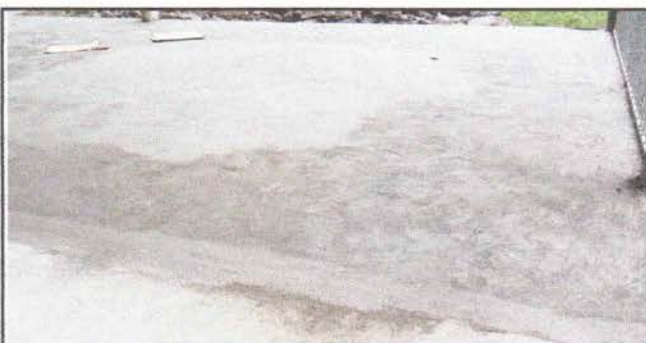
Foto 6: Sustitucion de piso de torta de concreto

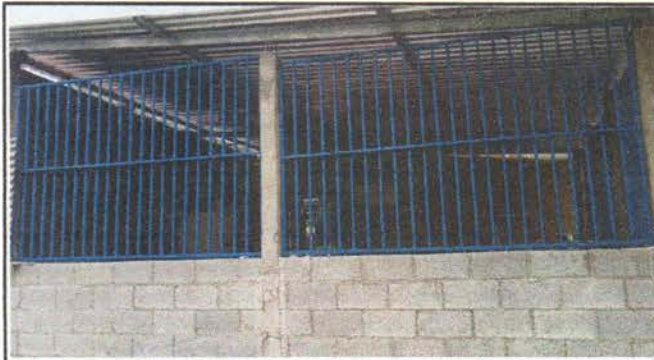
Foto1: Mejoramiento de baranda sobre muros de cocina

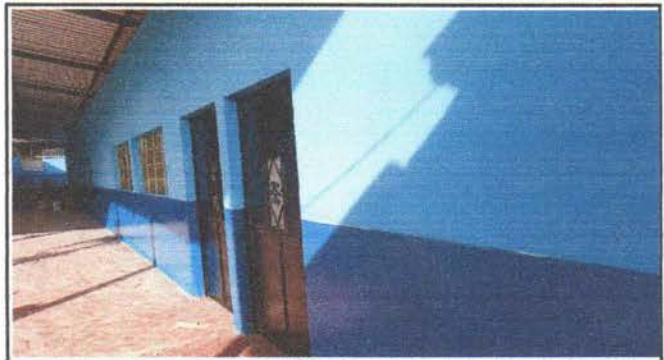
Foto 2: Pinturas en muros exteriores e interiores.

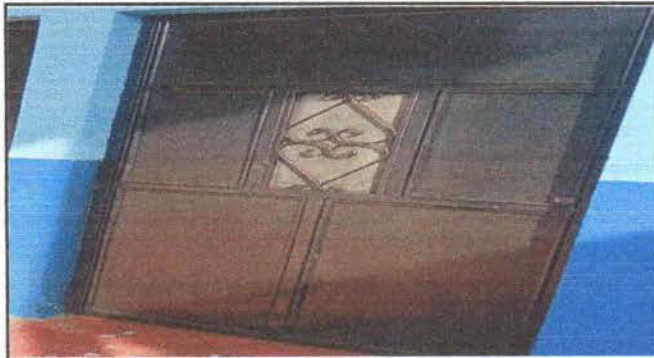
Foto 3: Mantenimiento a puerta de metal

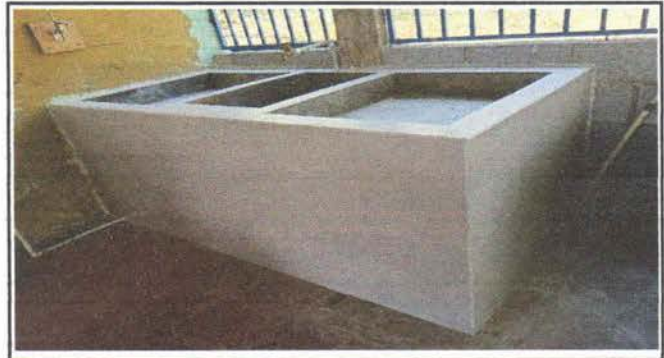
Foto 4: Mejoramiento de pila de concreto dentro de la cocina.
