SITUACIÓN DEFICIENCIAS DETERMINADAS      PREVIO ☐      DURANTE ☐      POSTERIOR ☒

| NOMBRE DEL ESTABLECIMIENTO: | ESCUELA OFICIAL URBANA MIXTA | DIRECCIÓN DEL ESTABLECIMIENTO: | CANTÓN SAN SEBASTIÁN. |
| CÓDIGO DEL ESTABLECIMIENTO: | 13-07-4929-43 | FECHA: | 05/12/2024 |

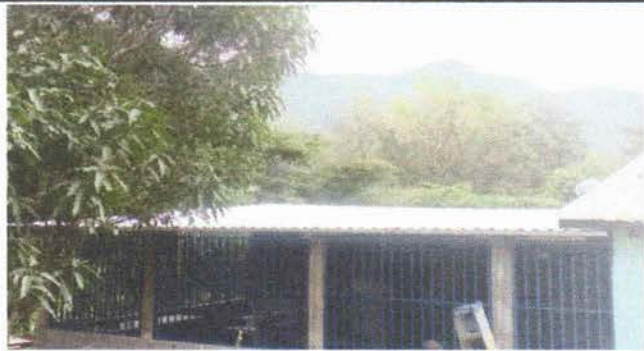
Foto 1: Sustrucción de laminas por lamina troquelada calibre 26 de 23 pies

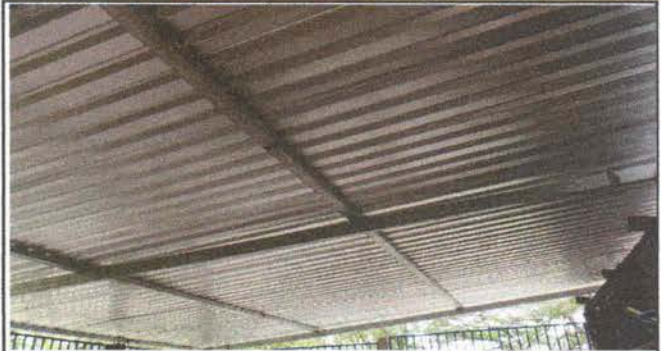
Foto 2: Sustrucción de estructura de soporte de madera por metal.

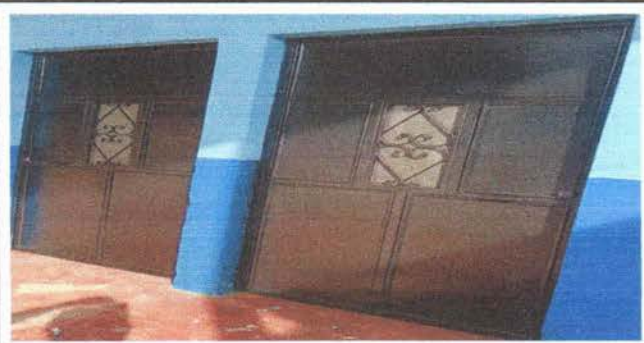
Foto 3: Mantenimiento a estructura lijado e aplicacón de pintura

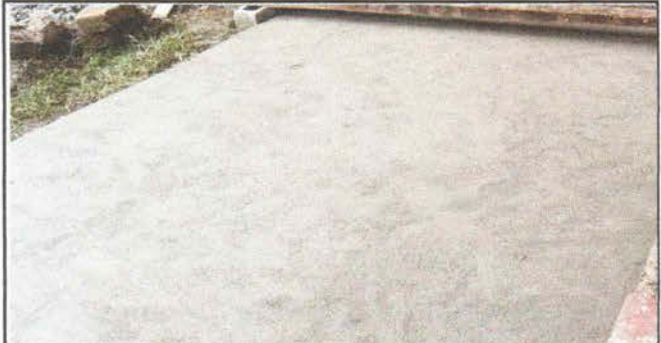
Foto 4: Reparación de piso de torta de concreto

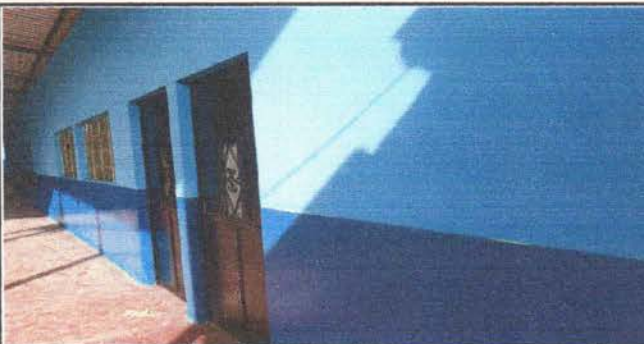
Foto 5: Pintura en muros exteriores e interiores

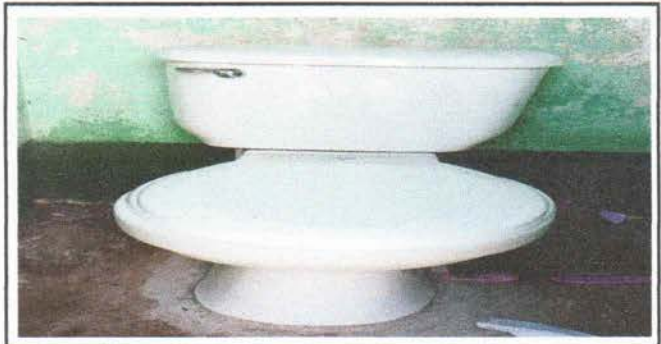
Foto 6: Sustrucción de inodoros

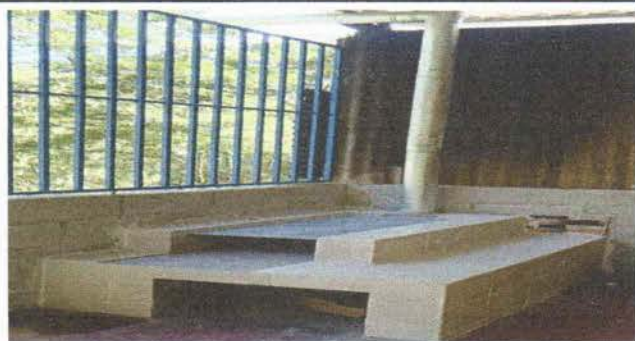
Foto1: Sustitución de estufa rural con base de plancha con zuleo

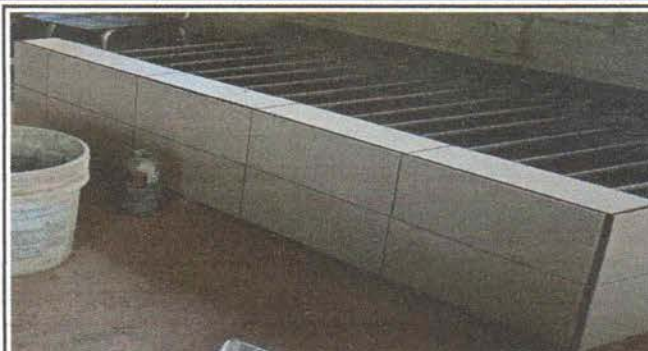
Foto 2: Mejoramiento en estufa rural (no hay foto)

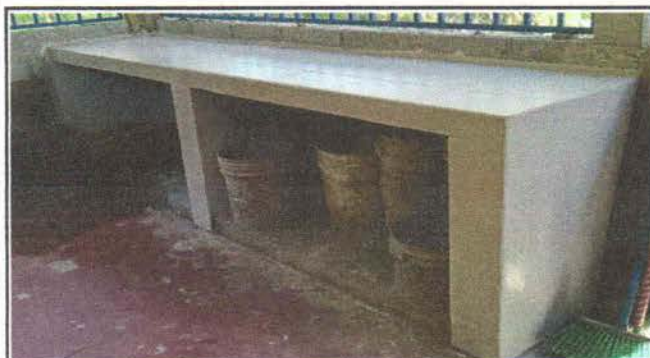
Foto 3: Mejoramiento de mesa de concreto

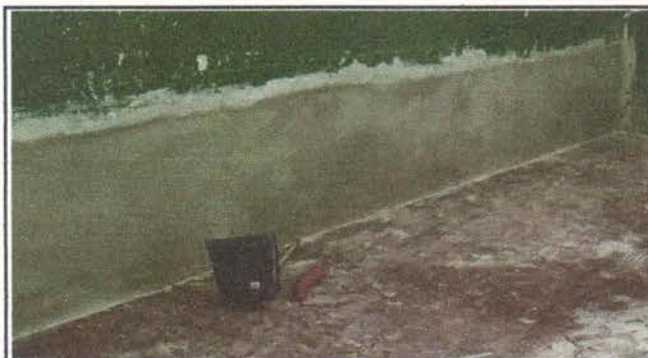
Foto 4: Reparación de repello y cernido de pared
