SITUACIÓN DEFICIENCIAS DETERMINADAS

| DEPARTAMENTO: | HUEHUETENANGO | MUNICIPIO: | SAN PEDRO SOLOMA |
| NOMBRE DEL ESTABLECIMIENTO: | ESCUELA OFICIAL RURAL MIXTA | DIRECCIÓN DEL ESTABLECIMIENTO: | ALDEA SNENAJAB |
| CÓDIGO DEL ESTABLECIMIENTO: | | FECHA: | 23 DE SEPTIEMBRE DE 2024 |

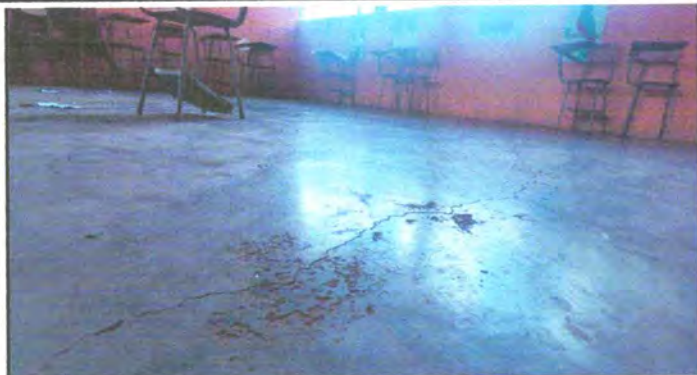
Foto1: Piso de torta de concreto obsoleto

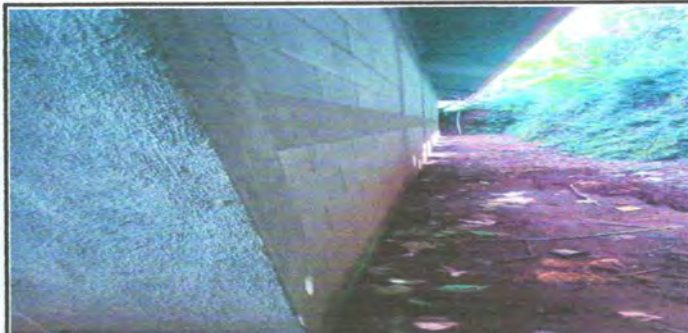
Foto 2: Penetración de humedad en espacios no repellados

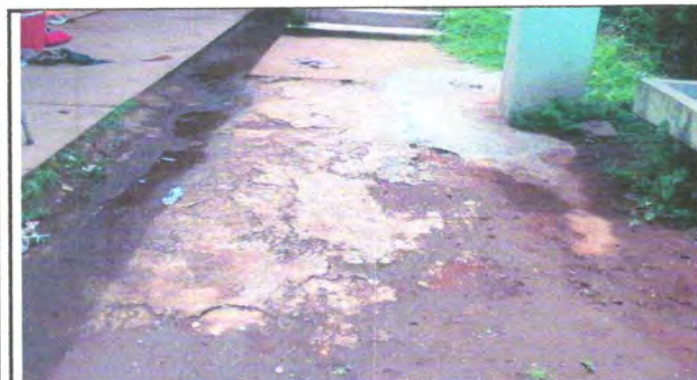
Foto 3: Planchas de concreto de patio dañados

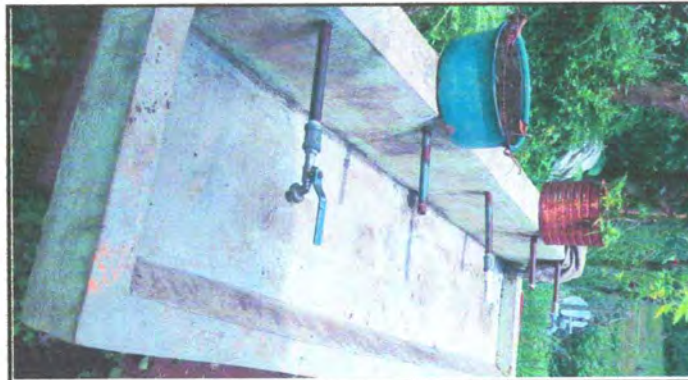
Foto 4: Llaves de chorros dañados

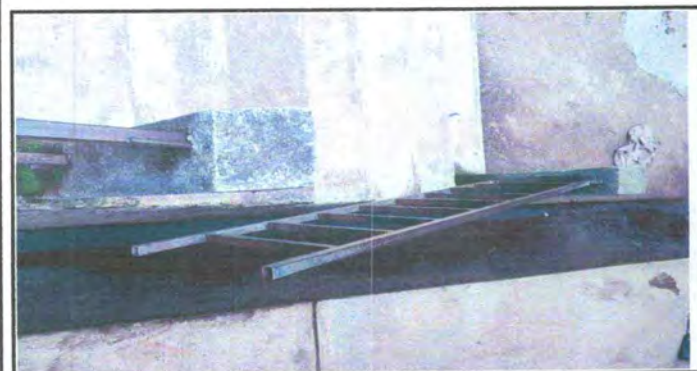
Foto 5: Barandas oxidadas y dañadas

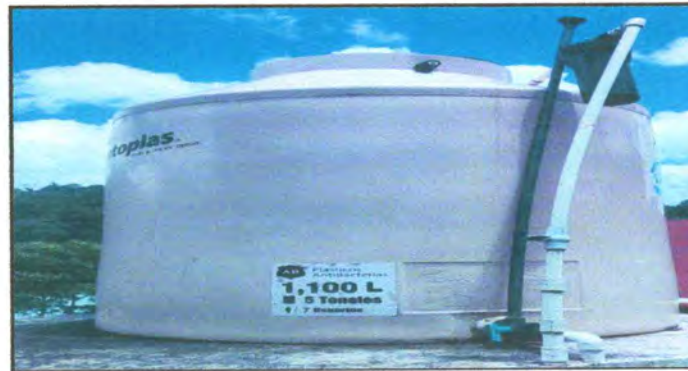
Foto 6: Accesorios y tubería dañada de depósito de agua

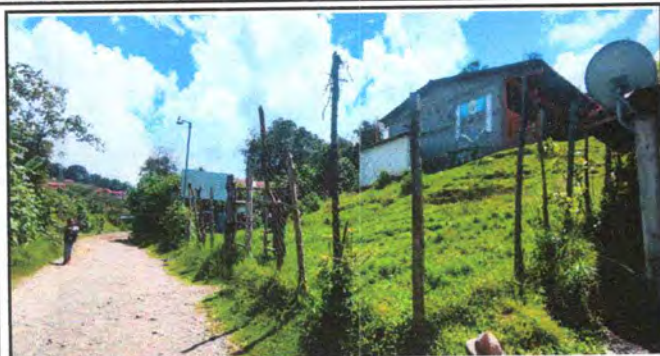
Foto 7: Cerco perimetral de malla con postes de madera quebrados y deteriorados

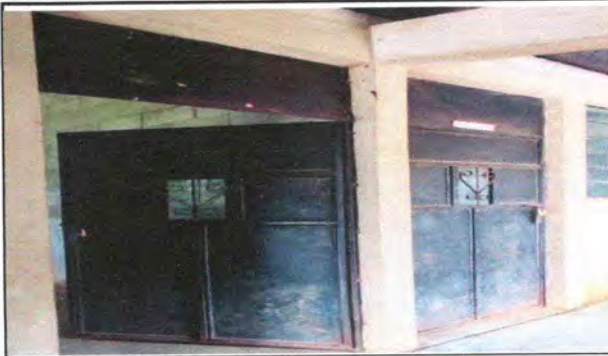
Foto 8: Puertas de aula oxidadas

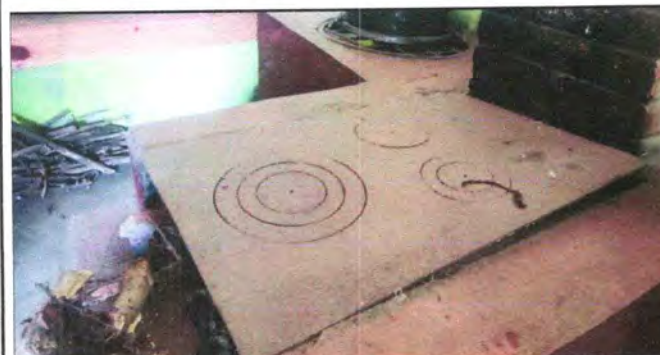
Foto 9: Plancha de metal doblado y viejo

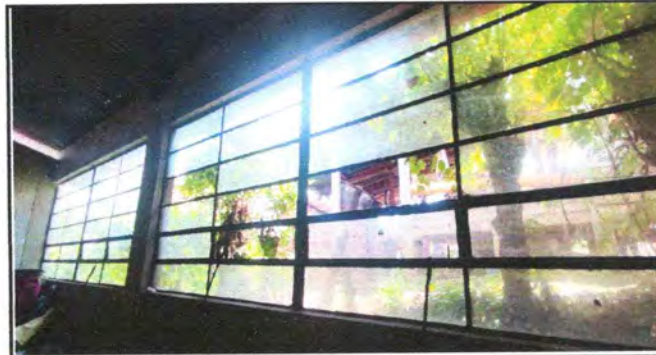
Foto 10: Vidrios de aulas quebrados

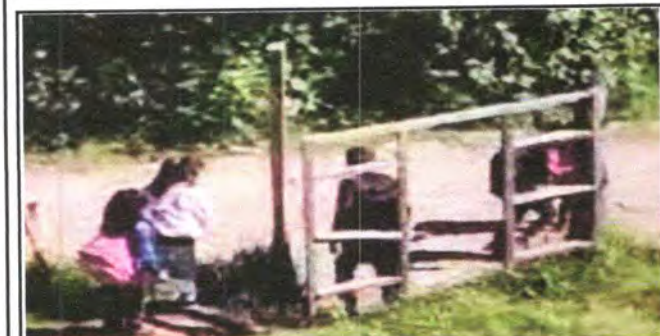
Foto 11: Porton de malla obsoleta

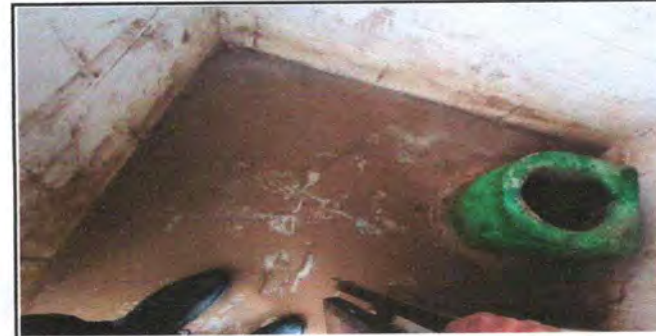
Foto 12: Inodoros viejos sin tapadera

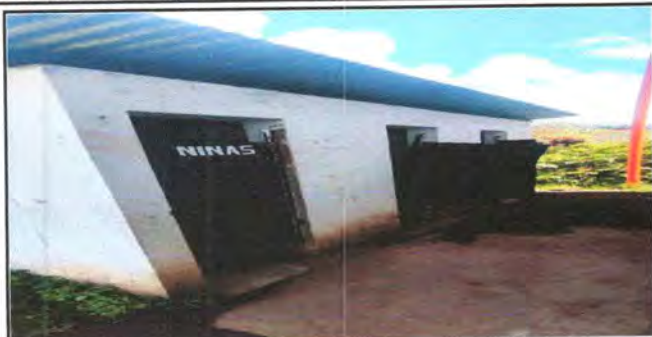
Foto 13: Puertas de servicios sanitarios desprendidas y oxidadas

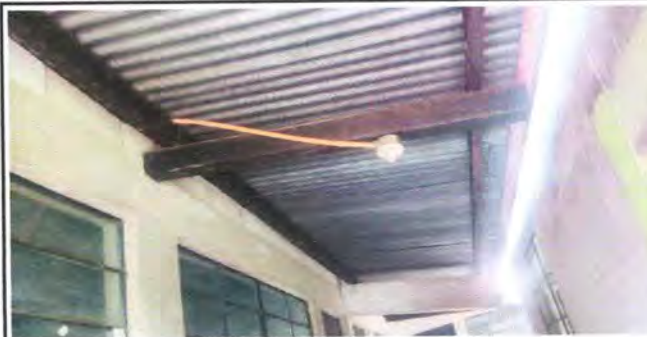
Foto 14: Plafoneras y focos inservibles
