SITUACIÓN DEFICIENCIAS DETERMINADAS:

| DEPARTAMENTO: | HUEHUETENANGO | MUNICIPIO: | SAN PEDRO SOLOMA |
| NOMBRE DEL ESTABLECIMIENTO: | ESCUELA OFICIAL RURAL MIXTA | DIRECCIÓN DEL ESTABLECIMIENTO: | ALDEA MAJCHÁ |
| CÓDIGO DEL ESTABLECIMIENTO: | 13-08-0475-43 | FECHA: | 25 DE SEPTIEMBRE DE 2024 |

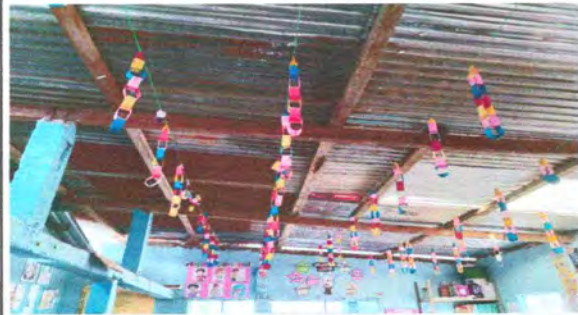
Foto1: CAMBIO DE CUBIERTA DE LAMINA

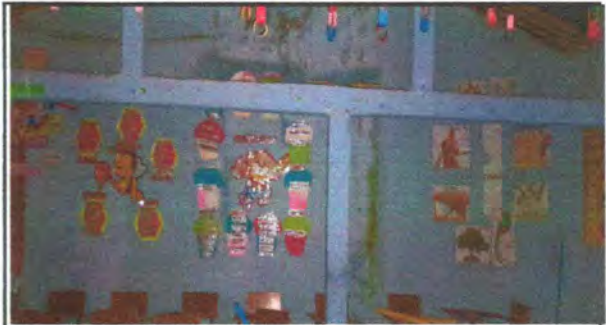
Foto 2: MEJORAMIENTO DE PARED CERNIDO Y REPELLO

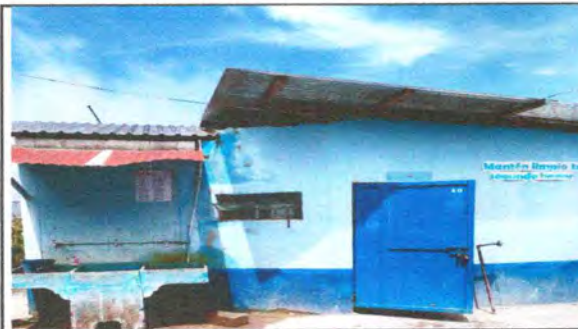
Foto 3: SUSTITUCIÓN DE VENTANA

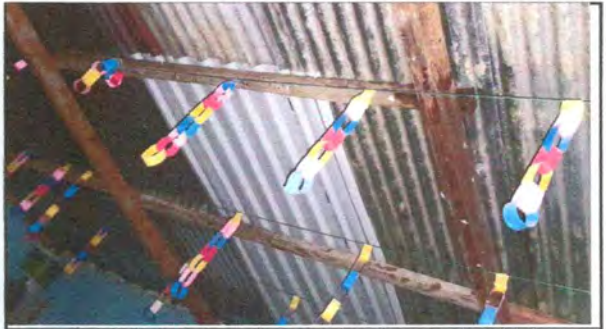
Foto 4: SUSTITUCIÓN DE ESTRUCTURA MADERA POR METAL

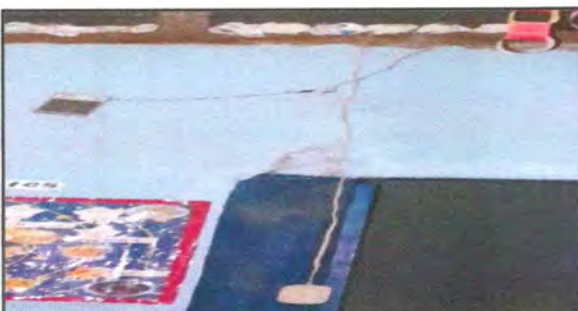
Foto 5: REPARACIÓN DE SISTEMA ELECTRICO

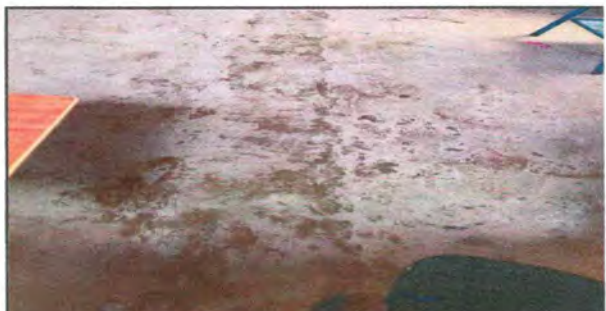
Foto 6: REPARACIÓN DE PISO DE TORTA DE CONCRETO

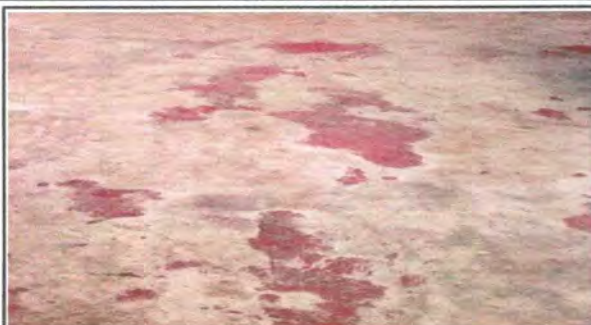
Foto 7: SUSTITUCIÓN DE PISO DE TORTA DE CONCRETO POR PORCELANATO AULA 1

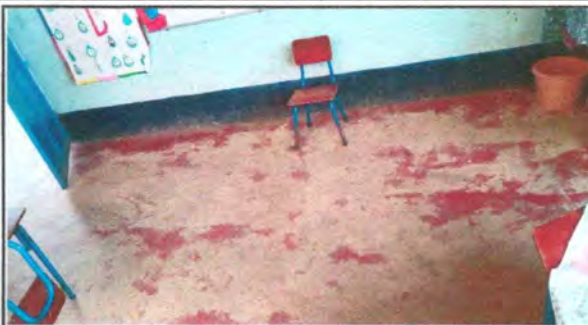
Foto 8: SUSTITUCIÓN DE PISO DE TORTA DE CONCRETO POR PORCELANATO AULA 2

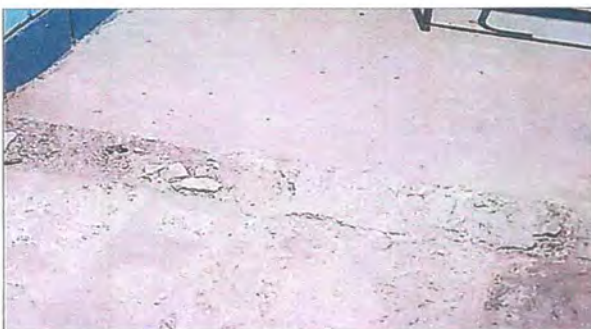
Foto 9: SUSTITUCIÓN DE PISO DE TORTA DE CONCRETO POR PORCELANATO AULA 3

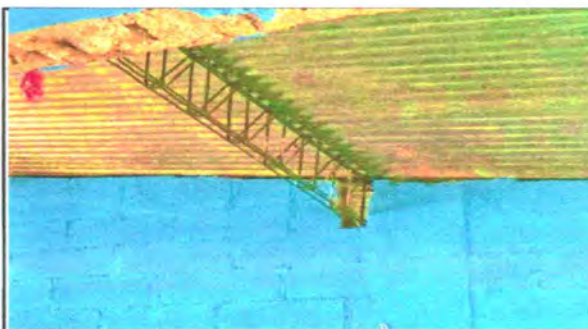
Foto 10: MANTENIMIENTO DE SOPORTE DE METAL POR METAL

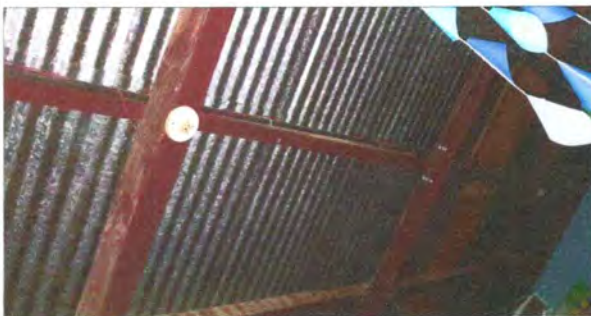
Foto 11: REPARACIÓN DE SISTEMA ELECTRICO

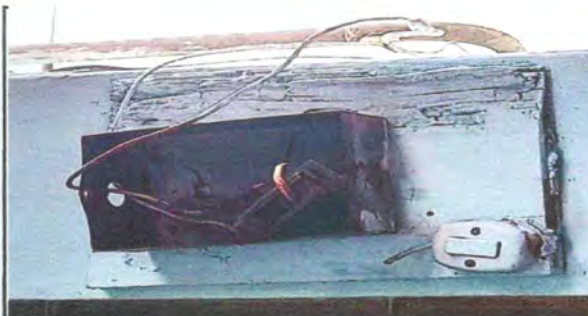
Foto 11: FLIPONES DETERIORADOS

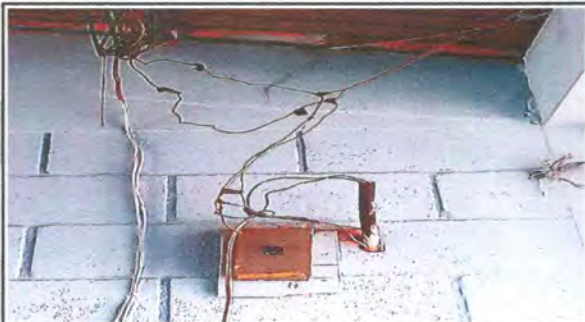
Foto 13: CABLEADO CON CONEXIONES INCORRECTAS

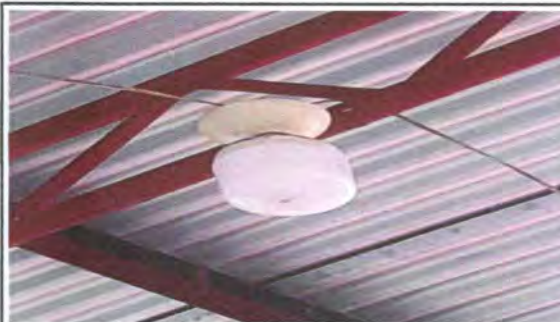
Foto 14: FOCOS DE ENTECHADO CON ACCESORIOS Y CONEXIONES INADECUADOS

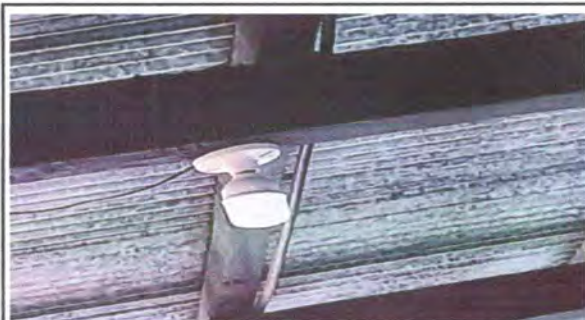
Foto 15: FOCOS DE ENTECHADO CON ACCESORIOS Y CONEXIONES INADECUADOS

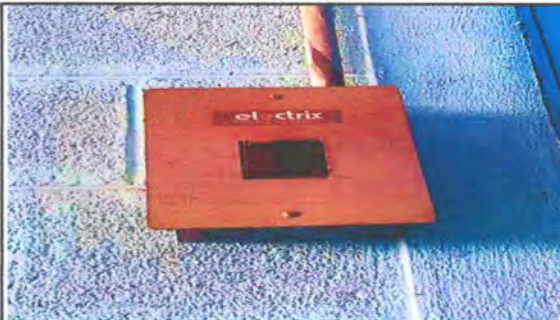
Foto 16: TABLEROS Y FLIPONES DE BAJA CAPACIDAD
